Asbestinventarisatetest

Moeras 12, 8587 Spiere-Helkijn

Attestnummer : 20250326-000005.000

Uitgegeven op : 26.03.2025

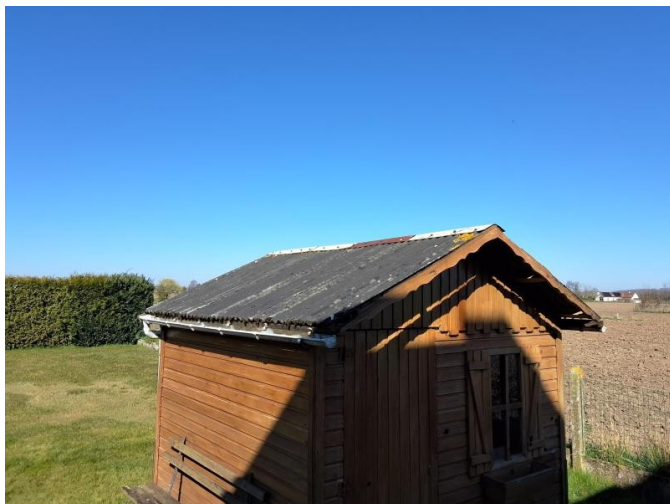
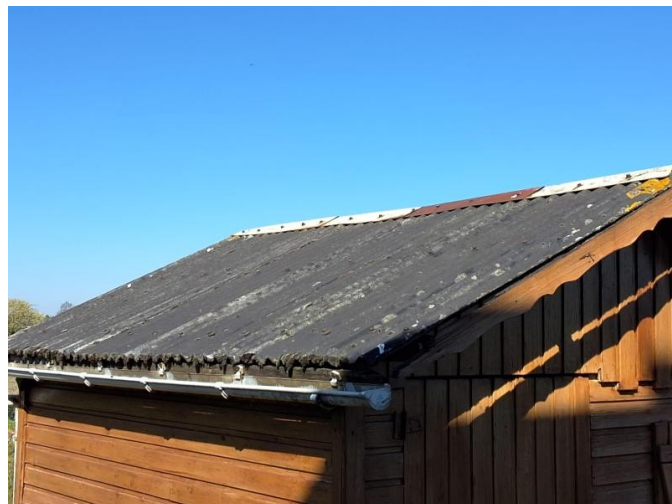
Beschrijving	Type	Actie
1. Dak bestaande uit golfplaten	Asbestmateriaal	Dringend verwijderen

Het asbestmateriaal valt onder de mijlpaal van 2034.

Eindbeoordeling materiaalrisico	Hoog materiaalrisico en/of hoge kans op vezelvrijgave
---------------------------------	---

Gebondenheid	Categorie 1: hechtgebonden in oorsprong
Asbestsoort (vezeltype)	Crocidoliet aanwezig
Asbestconcentratie	Laag (< 50%)
Afschermingsgraad van het gehele materiaal	Geheel of deels (ook) vrij aan de binnenlucht
Toestand van het materiaal	Matig beschadigd, matig verweerd

Beschrijving	Dak bestaande uit golfplaten
Omgeving	Buiten
Primaire drager	Schuin dak
Asbestmateriaal	Dak- en gevelbekleding - Golfplaat
Bindmiddel van asbestmateriaal	Cement
Gebondenheid op basis van bindmiddel	Hecht
Hoeveelheid (oppervlakte - aantal)	<ul style="list-style-type: none">• 6,00 m² - 1 stuk
Totale oppervlakte	6,00 m ²
Eenvoudig bereikbaar	Ja
Bevestigingswijze	<ul style="list-style-type: none">• Geklemd• Geschroefd
Identificatiemethode	Vaststelling zonder monsternamen
Destructieve handeling voor identificatie	Nee
Opmerking	De hoeveelheid is een schatting en kan afwijken van de werkelijke toestand.

Dringend verwijderen

- Verwijder dit asbestmateriaal zo snel mogelijk. Volg de toestand goed op.
- Hemelwater dat afspoelt van asbestcement daken of gevels kan asbestdeeltjes bevatten. Gebruik het enkel voor gesloten circuits (bv. spoelen toiletten). Reinig na het vervangen van het dak of de gevel de dakgoten en regenwaterput of -ton om asbesthoudend sediment of slib te verwijderen

- Eenvoudige handelingen: mag via doe-het-zelf of door werknemer(s) met opleidingsattest eenvoudige handelingen
Deze toepassing kan door een aannemer die over een opleidingsattest eenvoudige handelingen beschikt of door een particulier (doe-het-zelf), verwijderd worden indien er geen verhoogd risico op vrijgave van asbestvezels (max. concentratie 0,01 vezels/cm³ - CODEX Art. VI.3-54) ontstaat en de toepassing voorafgaand wordt gefixeerd/bevochtigd; de individuele elementen zonder machinale werktuigen en zonder breken of gooien een voor een losgemaakt worden; en ten slotte in gesloten verpakking weggevoerd worden naar een erkend afvalpunt (recyclagepark).

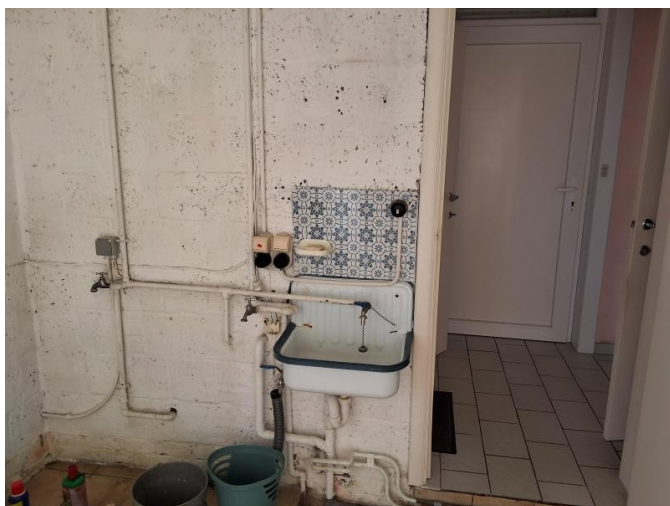
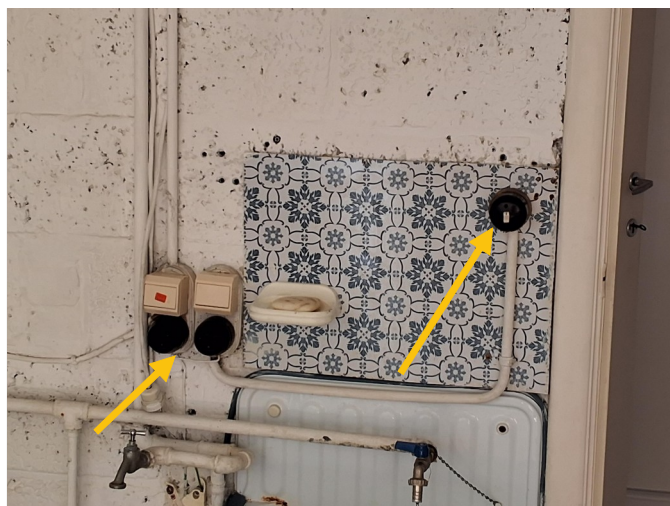
2. Bakeliet schakelaars/stopcontacten	Asbestmateriaal	Verwijderen
5. RF-plaat kookplaat	Advies	-
7. Faiencetegels	Advies	-
8. Mastiek	Geen asbest	-

Het asbestmateriaal valt onder de mijlpaal van 2040.

Eindbeoordeling materiaalrisico	Verhoogd materiaalrisico en/of verhoogde kans op vezelvrijgave
---------------------------------	--

Gebondenheid	Categorie 1: hechtgebonden in oorsprong
Asbestsoort (vezeltype)	Crocidoliet aanwezig
Asbestconcentratie	Laag (< 50%)
Afschermingsgraad van het gehele materiaal	Geheel of deels (ook) vrij aan de binnenlucht
Toestand van het materiaal	Licht beschadigd, licht verweerd. Intact calciumsilicaatmateriaal of categorie III 'gebondenheid'

Beschrijving	Bakeliet schakelaars/stopcontacten
Omgeving	Binnen
Primaire drager	Communicatie en elektrische infrastructuur en uitrusting
Asbestmateriaal	Plaat, paneel, tablet - Type Bakeliet
Bindmiddel van asbestmateriaal	Kunststof of -hars
Gebondenheid op basis van bindmiddel	Hecht
Hoeveelheid (oppervlakte - dikte - aantal)	• 0,10 m ² - 1,00 cm - 1 stuk
Totaal volume	0,001 m ³
Eenvoudig bereikbaar	Ja
Bevestigingswijze	• Geschroefd
Identificatiemethode	Vaststelling zonder monstername
Destructieve handeling voor identificatie	Nee
Opmerking	De hoeveelheid is een schatting.

Verwijderen

- Zorg voor een veilig beheer. Vermijd het beschadigen van het asbestmateriaal. Controleer de toestand jaarlijks op wijzigingen.

- Eenvoudige handelingen: mag via doe-het-zelf of door werknemer(s) met opleidingsattest eenvoudige handelingen
Deze toepassing kan door een aannemer die over een opleidingsattest eenvoudige handelingen beschikt of door een particulier (doe-het-zelf), verwijderd worden indien er geen verhoogd risico op vrijgave van asbestvezels (max. concentratie 0,01 vezels/cm³ - CODEX Art. VI.3-54) ontstaat en de toepassing voorafgaand wordt gefixeerd/bevochtigd; de individuele elementen zonder machinale werktuigen en zonder breken of gooien een voor een losgemaakt worden; en ten slotte in gesloten verpakking weggevoerd worden naar een erkend afvalpunt (recyclagepark).

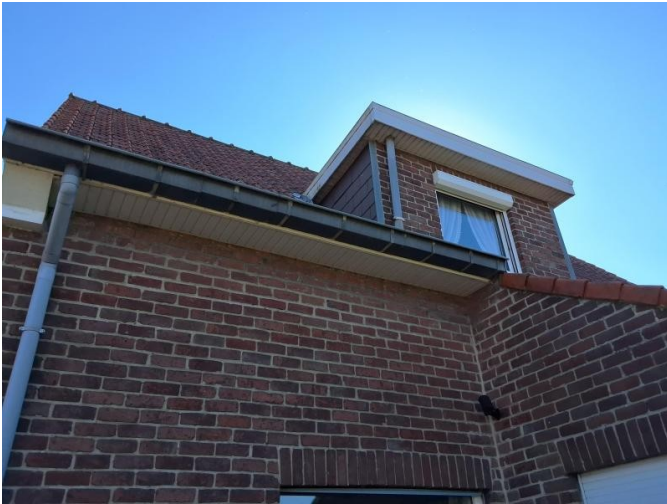
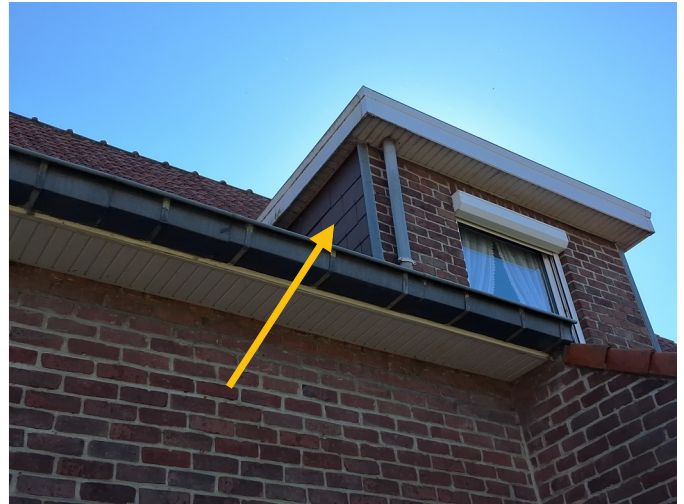
Beschrijving	Type	Actie
3. Gevel met leien	Asbestmateriaal	Verwijderen
4. Schouw	Beperking	-

Het asbestmateriaal valt onder de mijlpaal van 2034.

Laag materiaalrisico en/of verlaagde kans op vezelvrijgave

Gebondenheid	Categorie 1: hechtgebonden in oorsprong
Asbestsoort (vezeltype)	Crocidoliet aanwezig
Asbestconcentratie	Laag (< 50%)
Afschermingsgraad van het gehele materiaal	Geheel of deels vrij aan de buitenlucht
Toestand van het materiaal	Licht beschadigd, licht verweerd. Intact calciumsilicaatmateriaal of categorie III 'gebondenheid'

Beschrijving	Gevel met leien
Omgeving	Buiten
Primaire drager	Wand buitenschil
Asbestmateriaal	Dak- en gevelbekleding - Lei, shingle
Bindmiddel van asbestmateriaal	Cement
Gebondenheid op basis van bindmiddel	Hecht
Hoeveelheid (oppervlakte - aantal)	<ul style="list-style-type: none">• 4,00 m² - 1 stuk
Totale oppervlakte	4,00 m ²
Eenvoudig bereikbaar	Ja
Bevestigingswijze	<ul style="list-style-type: none">• Genageld, geniet
Identificatiemethode	Vaststelling zonder monstername
Destructieve handeling voor identificatie	Nee
Opmerking	De hoeveelheid is een schatting en kan afwijken van de werkelijke toestand.

Verwijderen

- Verwijder dit asbestmateriaal zo snel mogelijk. Volg de toestand goed op.
- Hemelwater dat afspoelt van asbestcement daken of gevels kan asbestdeeltjes bevatten. Gebruik het enkel voor gesloten circuits (bv. spoelen toiletten). Reinig na het vervangen van het dak of de gevel de dakgoten en regenwaterput of -ton om asbesthoudend sediment of slib te verwijderen

- Eenvoudige handelingen: mag via doe-het-zelf of door werknemer(s) met opleidingsattest eenvoudige handelingen
Deze toepassing kan door een aannemer die over een opleidingsattest eenvoudige handelingen beschikt of door een particulier (doe-het-zelf), verwijderd worden indien er geen verhoogd risico op vrijgave van asbestvezels (max. concentratie 0,01 vezels/cm³ - CODEX Art. VI.3-54) ontstaat en de toepassing voorafgaand wordt gefixeerd/bevochtigd; de individuele elementen zonder machinale werktuigen en zonder breken of gooien een voor een losgemaakt worden; en ten slotte in gesloten verpakking weggevoerd worden naar een erkend afvalpunt (recyclagepark).

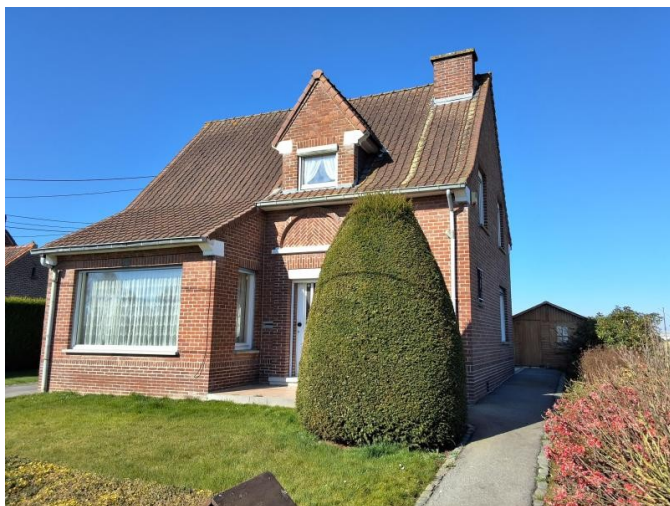
Situeringfoto

Tijdelijke beperking

Reden: Het te onderzoeken materiaal situeert zich hoger dan 3,50 m te rekenen vanaf een veilige ondergrond

Uitleg van de asbestdeskundige: De schouw bevat binnenin mogelijk een asbestcement rookgaskanaal. Laat dit onderzoeken bij eventuele werken.

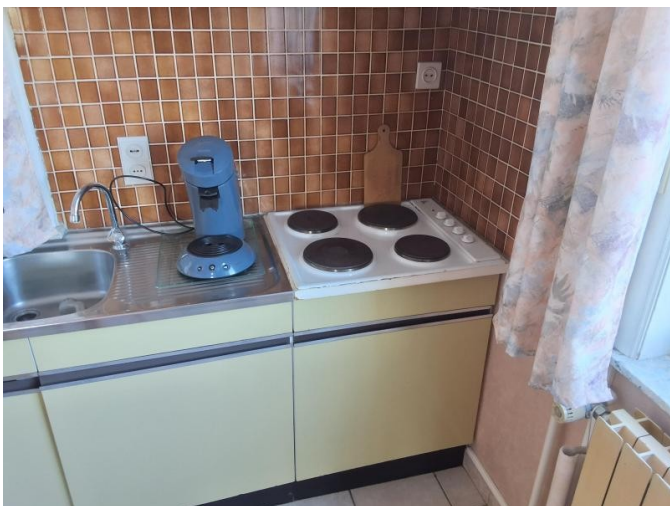
Bij dit type kookplaat werd vaak een RF-plaat type Pical aangebracht aan de onderzijde. Dit is echter niet vast te stellen zonder de kookplaat te verwijderen. Laat dit onderzoeken bij vervanging van de kookplaat.

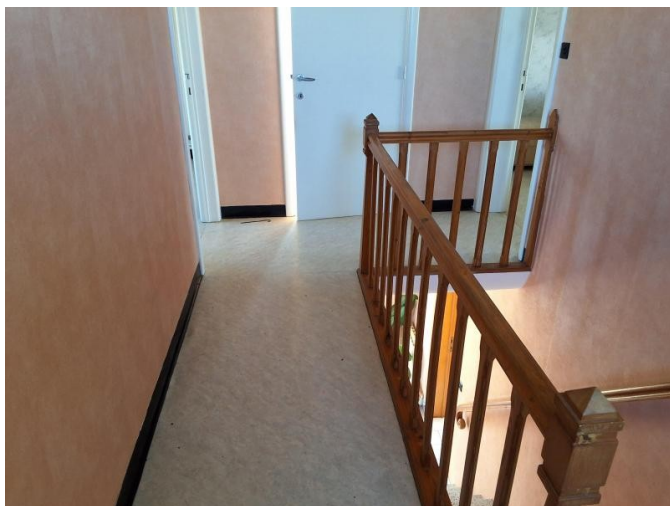
Niet-asbestverdacht vloerzeil

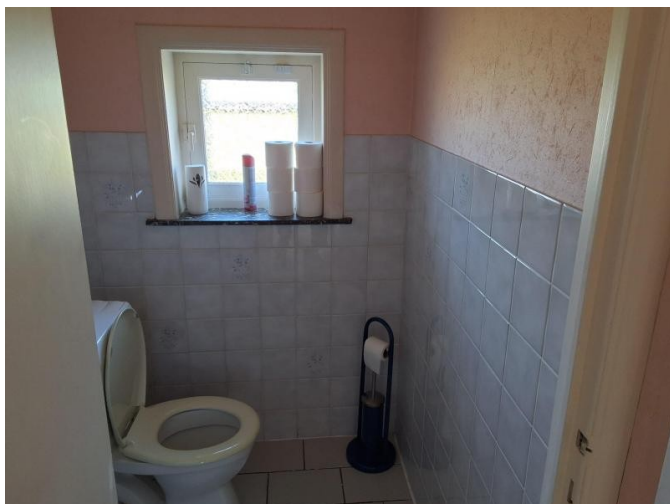
Binnenwanden en/of plafonds afgewerkt met een intacte laag faiencetegels zonder zichtbare beschadigingen. Inspectie van de onderliggende lijmlaag of tegels zelf is niet mogelijk zonder uitbreiding naar een destructief onderzoek.

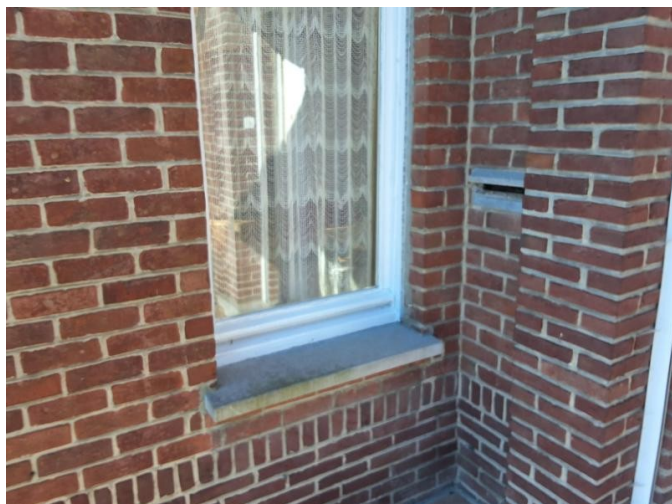
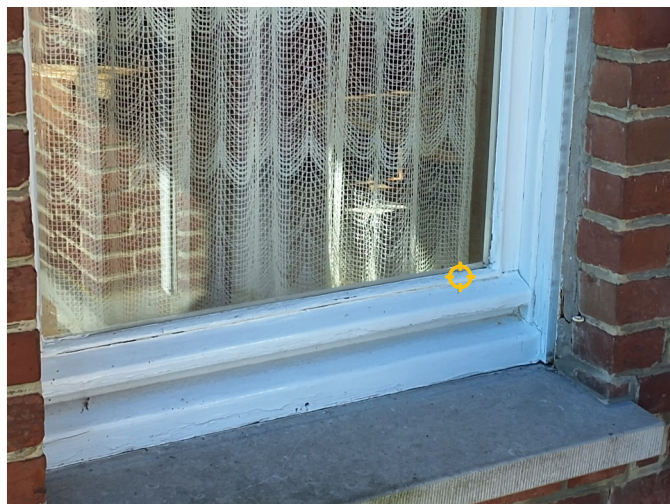
Fiche 8: Mastiek

Geen asbest

#	Type	Referentie	Resultaat
8.1	Puntmonster	4	Geen asbest

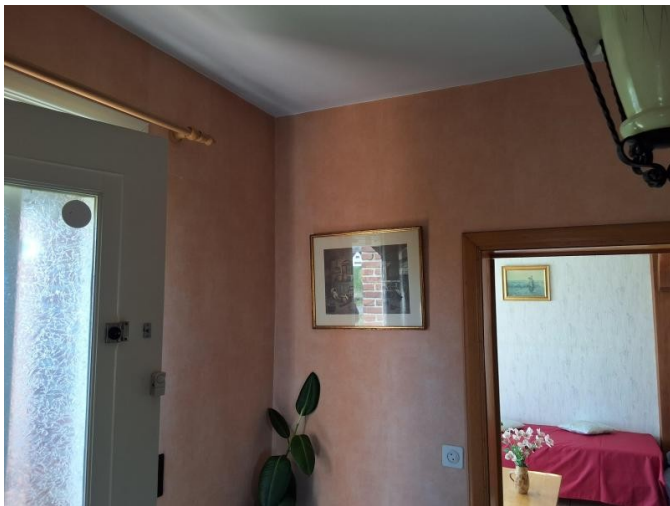
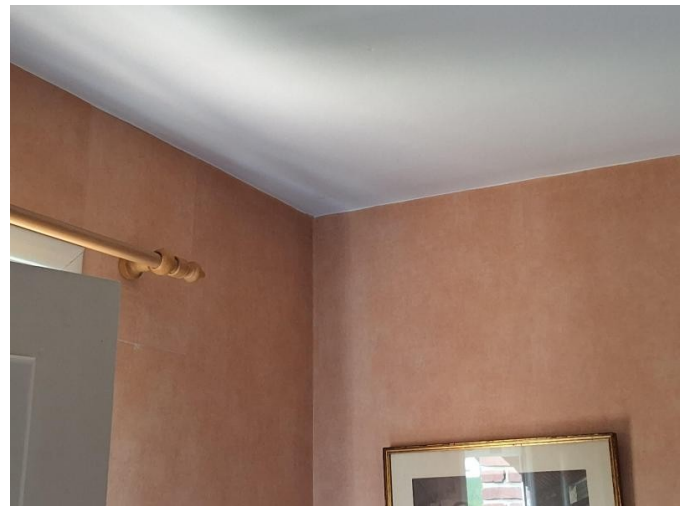
Fiche 9: Pleisterwerk plafonds

Geen asbest

#	Type	Referentie	Resultaat
9.1	Mengmonster	3	Geen asbest

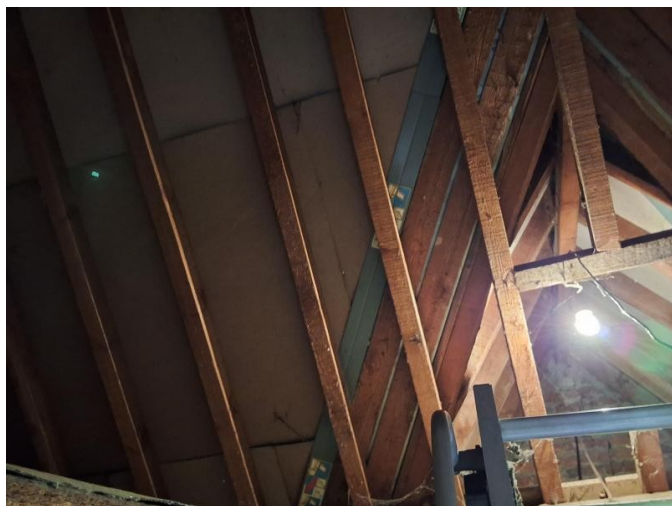
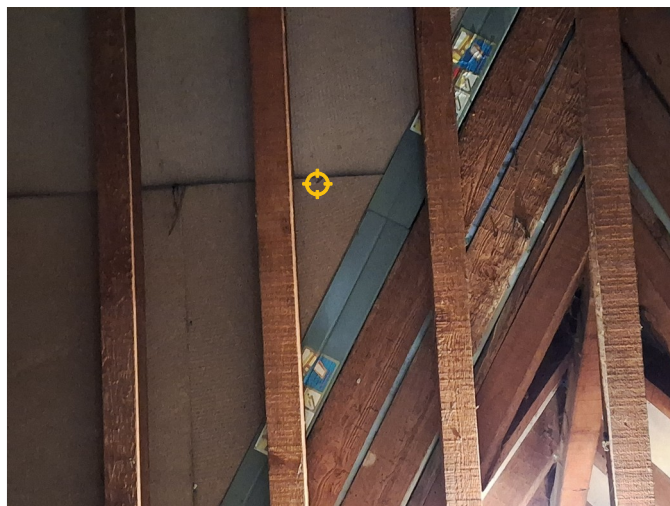
Geen asbest

#	Type	Referentie	Resultaat
10.1	Puntmonster	1	Geen asbest

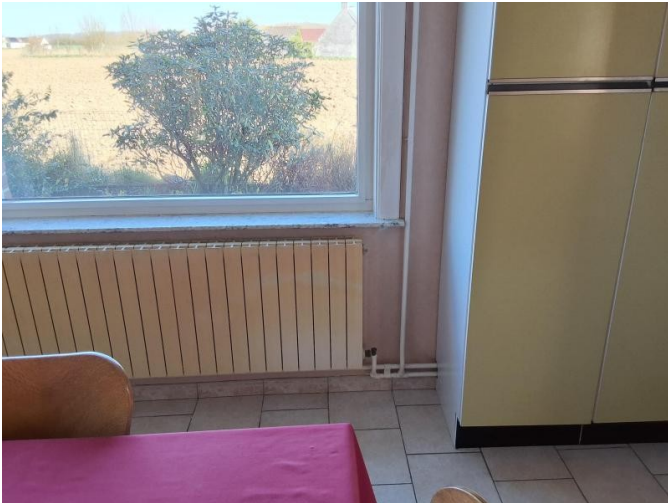
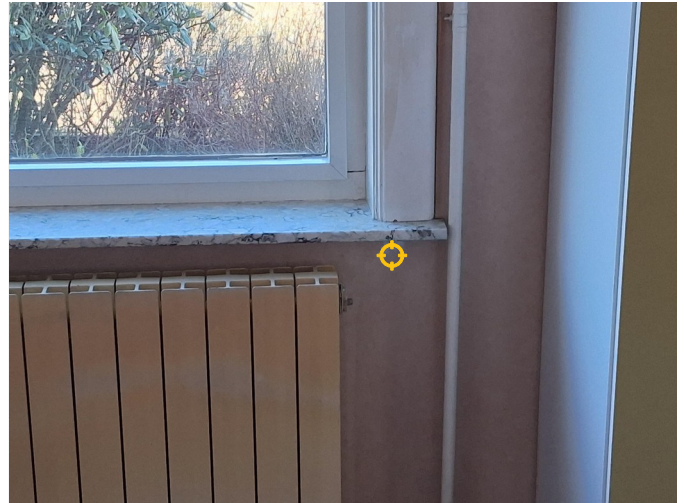
Fiche 11: Pleisterwerk wanden

Geen asbest

#	Type	Referentie	Resultaat
11.1	Mengmonster	2	Geen asbest

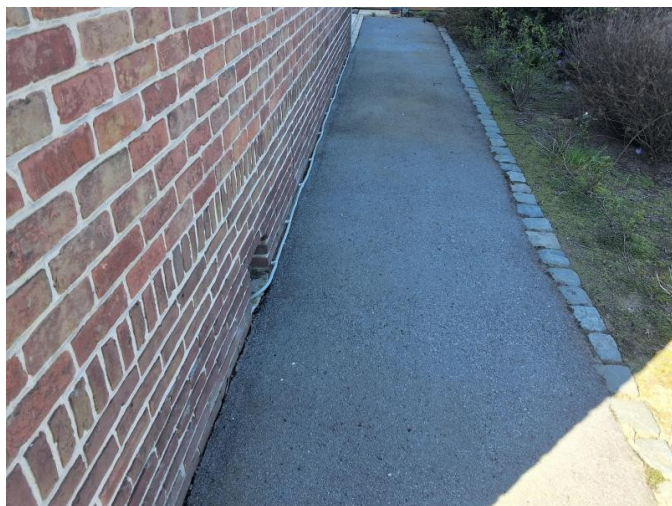
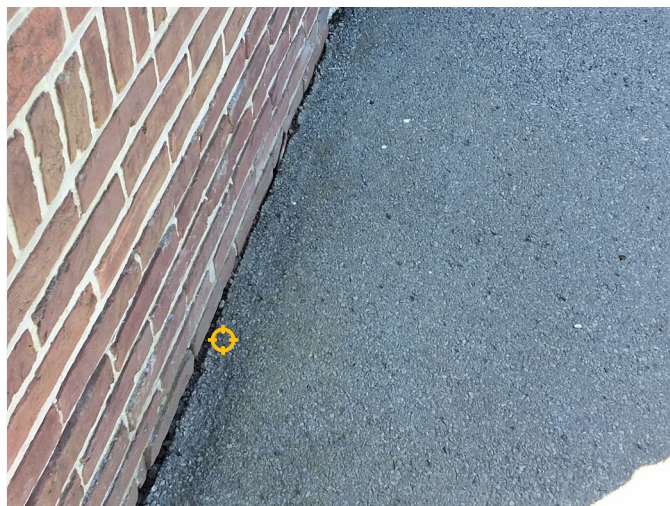
Fiche 12: Asphalt

Geen asbest

#	Type	Referentie	Resultaat
12.1	Puntmonster	5	Geen asbest
