# Asbestinventarisatetest

Jacquetbosstraat 23, 8587 Spiere-Helkijn

Attestnummer : 20250422-000388.000

**Niet-asbestveilig**

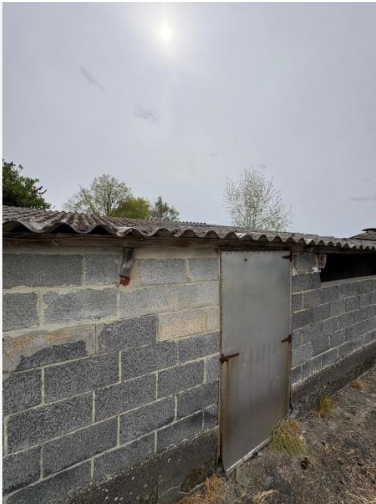
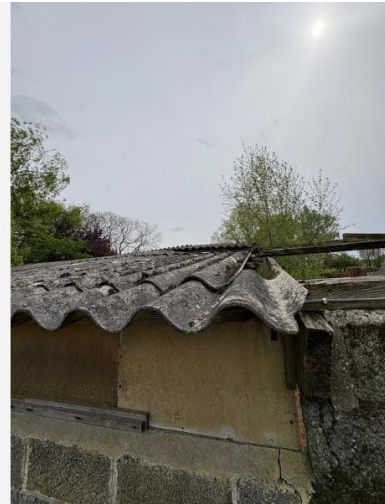
## Conclusie

Het asbestmateriaal valt onder de mijlpaal van 2034.

**Dringend verwijderen**

| Eindbeoordeling materiaalrisico | Hoog materiaalrisico en/of hoge kans op vezelvrijgave |

| Gebondenheid | Categorie 1: hechtgebonden in oorsprong |
| Asbestsoort (vezeltype) | Crocidoliet aanwezig |
| Asbestconcentratie | Laag (< 50%) |
| Afschermingsgraad van het gehele materiaal | Geheel of deels (ook) vrij aan de binnenlucht |
| Toestand van het materiaal | Matig beschadigd, matig verweerd |

| Beschrijving | Golfplaten |
| Hoeveelheid (oppervlakte - aantal) | • 700,00 m <sup>2</sup> - 1 stuk |

- Zorg voor een veilig beheer. Vermijd het beschadigen van het asbestmateriaal. Controleer de toestand jaarlijks op wijzigingen.
- Verwijder dit asbestmateriaal zo snel mogelijk. Volg de toestand goed op.
- Hemelwater dat afspoelt van asbestcement daken of gevels kan asbestdeeltjes bevatten. Gebruik het enkel voor gesloten circuits (bv. spoelen toiletten). Reinig na het vervangen van het dak of de gevel de dakgoten en regenwaterput of -ton om asbesthoudend sediment of slib te verwijderen
- Voer bijkomende staalname(s) uit.

- Eenvoudige handelingen: mag via doe-het-zelf of door werknemer(s) met opleidingsattest eenvoudige handelingen  
De hechtgebonden toepassing mag verwijderd worden door particulieren. Voor meer info over de verwijderingsmethodes: zie achteraan het asbestattest.

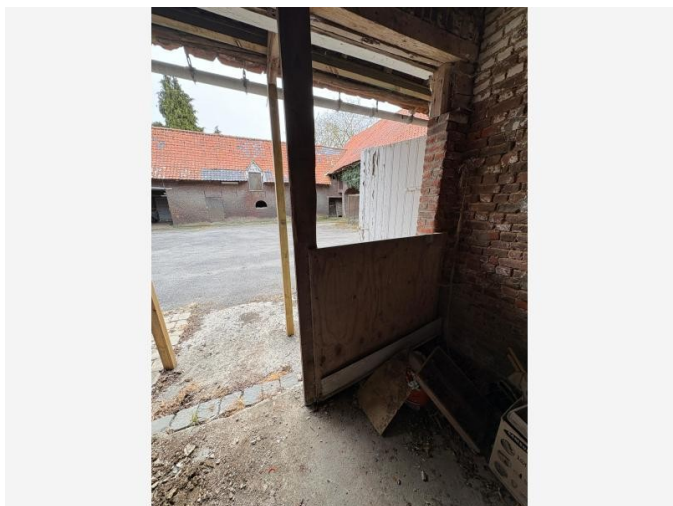
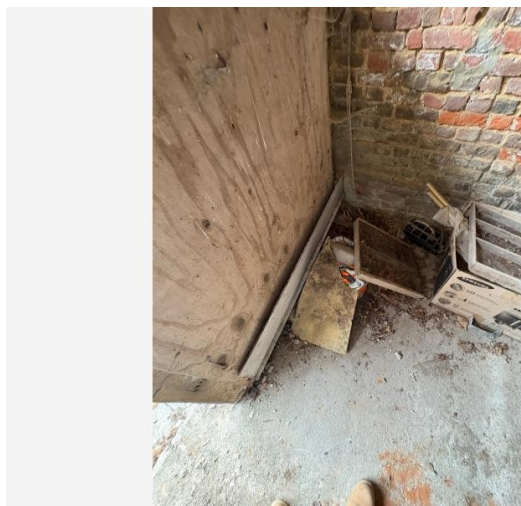
### Conclusie

Het asbestmateriaal valt onder de mijlpaal van 2040.

**Dringend verwijderen**

| Beschrijving | Menuiseriteplaten losliggend |
| Hoeveelheid (gewicht - aantal) | <ul style="list-style-type: none"> <li>• 1,00 kg - 1 stuk</li> </ul> |

- Verwijder het asbestafval.

- Eenvoudige handelingen: mag via doe-het-zelf of door werknemer(s) met opleidingsattest eenvoudige handelingen  
Verpak het afval dubbel in en breng het naar een inzamelpunt. Voor meer info: zie achteraan het asbestattest.

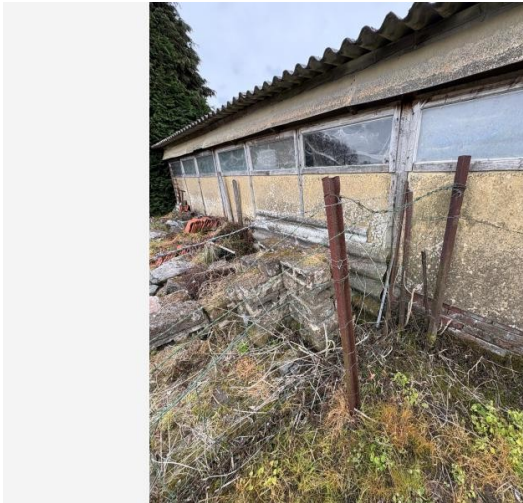
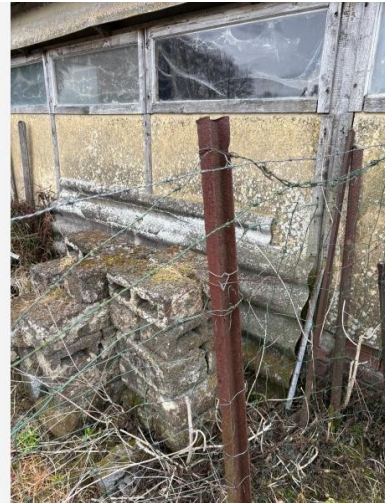
### Conclusie

Het asbestmateriaal valt onder de mijlpaal van 2040.

**Dringend verwijderen**

| Beschrijving | Losliggende golfplaten |
| Totaal gewicht | 50,00 kg |

- Verwijder het asbestafval.

- Eenvoudige handelingen: mag via doe-het-zelf of door werknemer(s) met opleidingsattest eenvoudige handelingen  
Verpak het afval dubbel in en breng het naar een inzamelpunt. Voor meer info: zie achteraan het asbestattest.

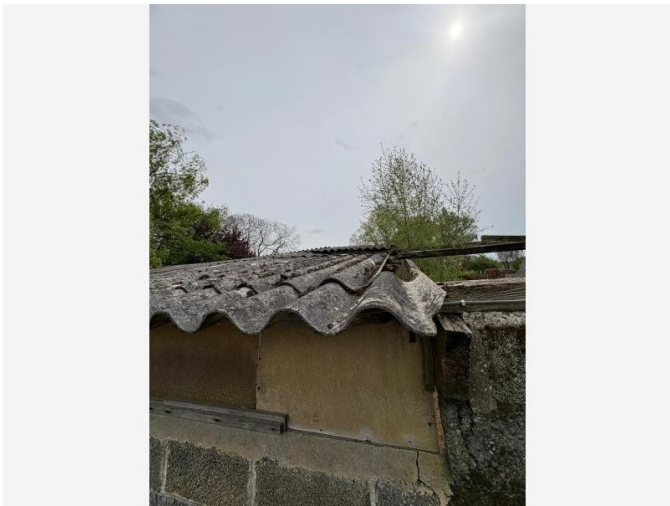
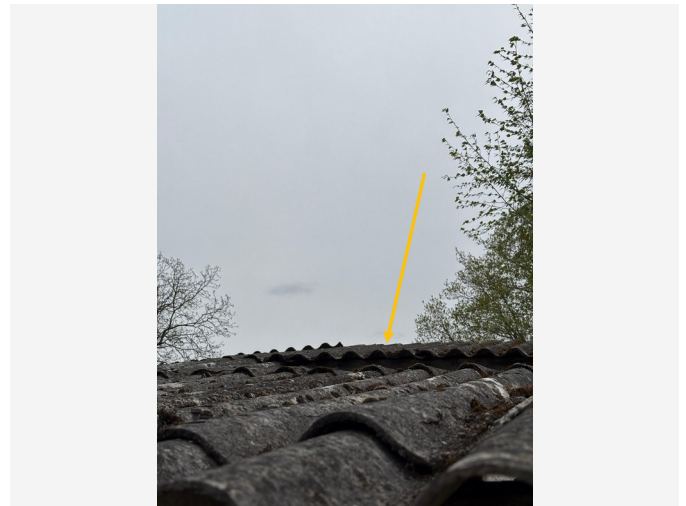
## Conclusie

Het asbestmateriaal valt onder de mijlpaal van 2034.

Verwijderen

- Zorg voor een veilig beheer. Vermijd het beschadigen van het asbestmateriaal. Controleer de toestand jaarlijks op wijzigingen.
- Verwijder dit asbestmateriaal zo snel mogelijk. Volg de toestand goed op.
- Hemelwater dat afspoelt van asbestcement daken of gevels kan asbestdeeltjes bevatten. Gebruik het enkel voor gesloten circuits (bv. spoelen toiletten). Reinig na het vervangen van het dak of de gevel de dakgoten en regenwaterput of -ton om asbesthoudend sediment of slib te verwijderen
- Voer bijkomende staalname(s) uit.

- Eenvoudige handelingen: mag via doe-het-zelf of door werknemer(s) met opleidingsattest eenvoudige handelingen  
De hechtgebonden toepassing mag verwijderd worden door particulieren. Voor meer info over de verwijderingsmethodes: zie achteraan het asbestattest.

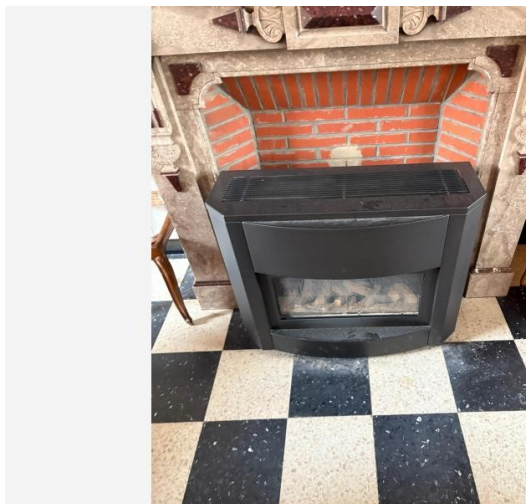
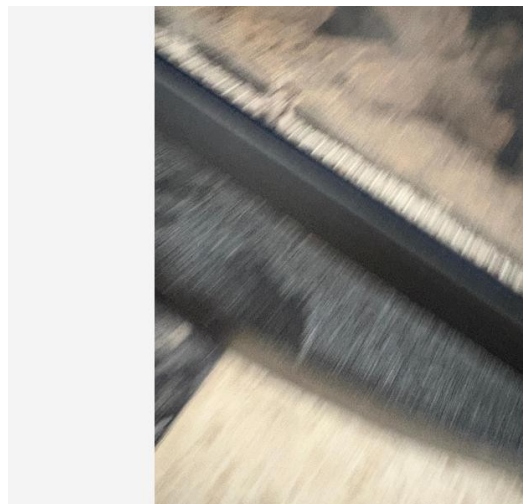
| Identificatiemethode | Vaststelling zonder monstername<br><br>Motivatie: Groot risico op structurele gevolgschade (leeschade, werking installatie,...) |

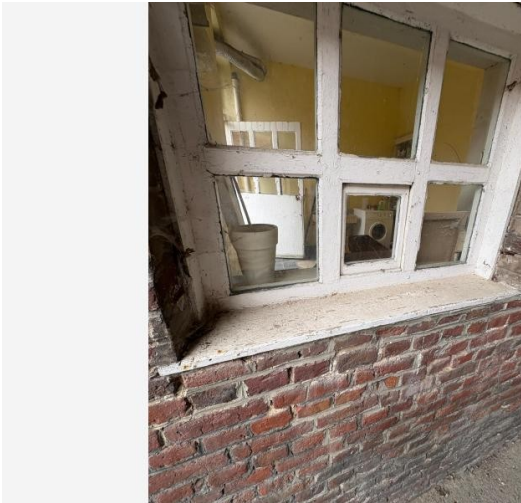
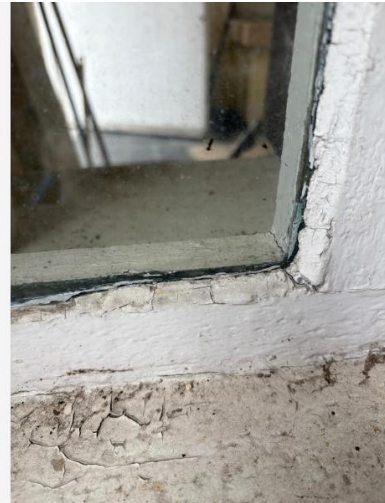
## Fiche 21: Mastiek ramen woning

Geen asbest

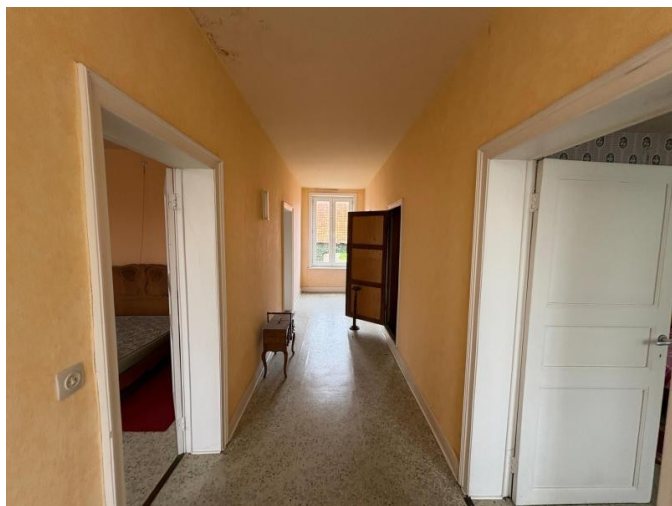
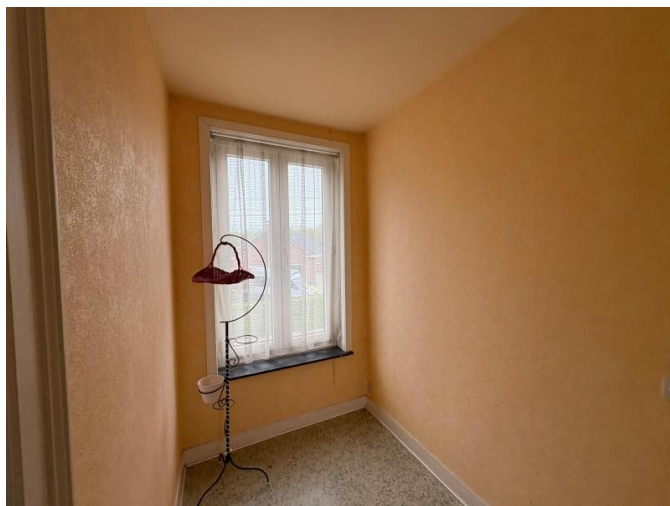
## Fiche 22: Pleisterwerk wanden

Geen asbest

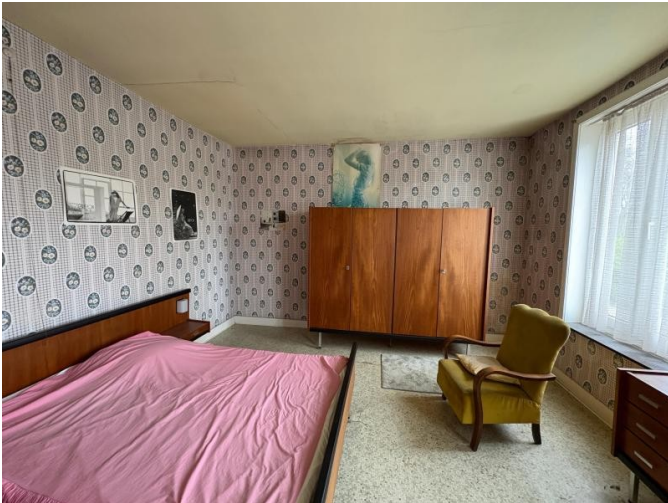
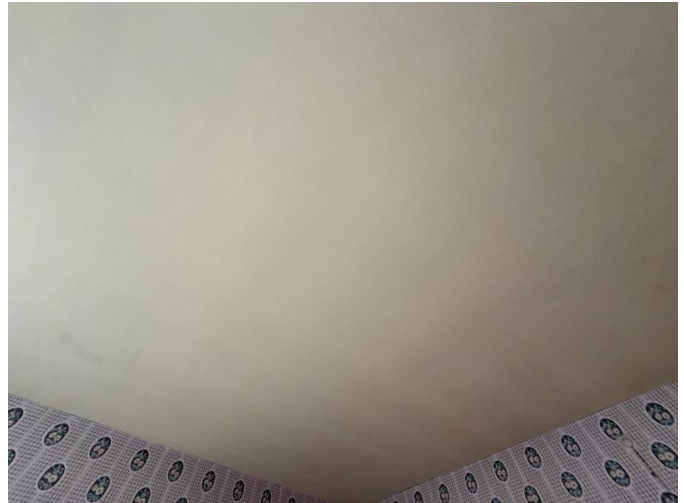
## Fiche 23: Pleisterwerk plafonds

Geen asbest
