# Asbestinventarisat attest

Jacquetbosstraat 74, 8587 Spiere-Helkijn

Attestnummer : 20250702-000312.000

**Niet-asbestveilig**

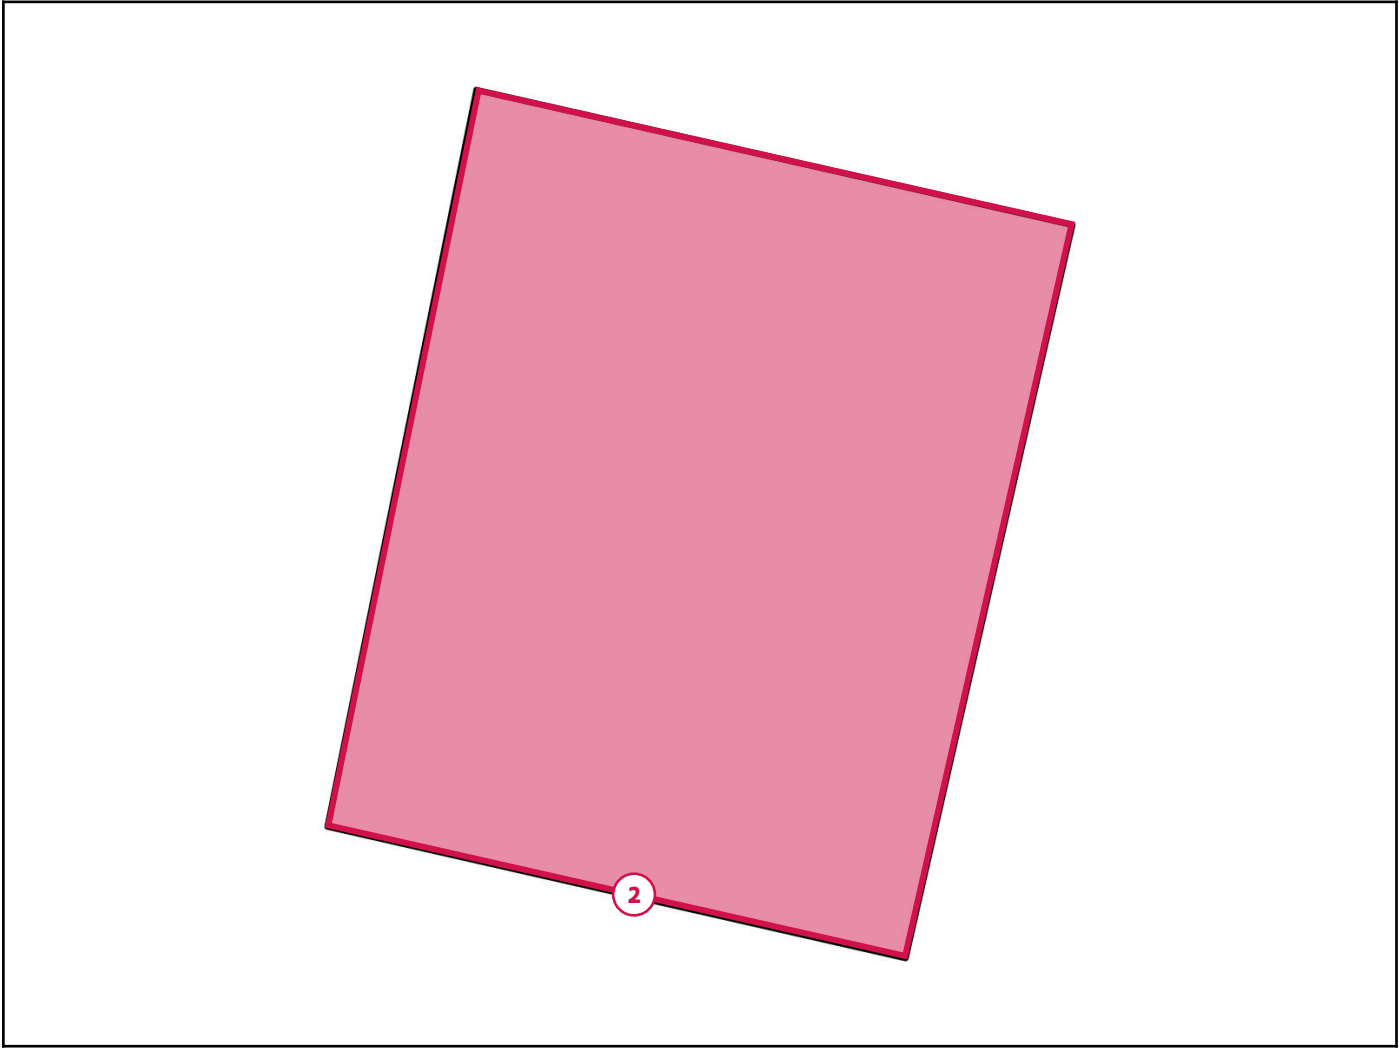
# Plan 1.1: Kippenren

| Beschrijving | Type | Actie |
|---|---|---|
| 2. Golfplaten | Asbestmateriaal | Dringend verwijderen |

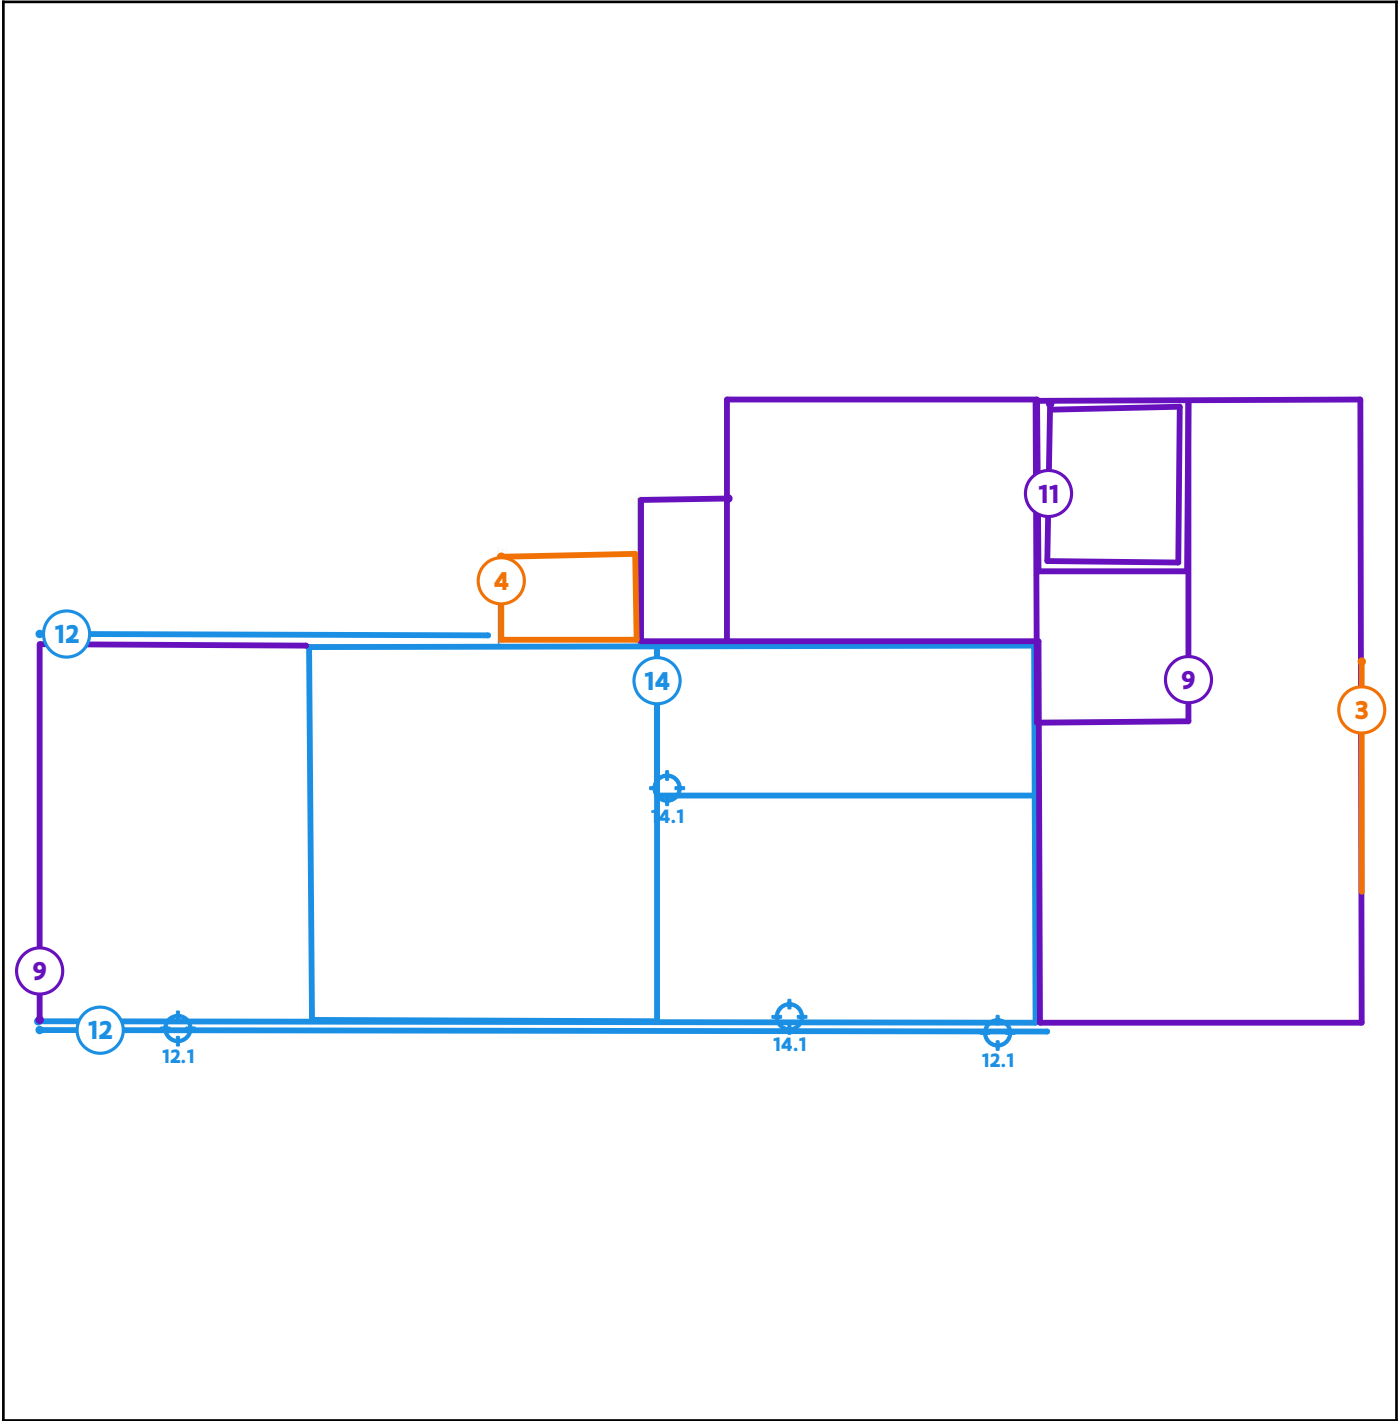
## Plan 2.2: Gelijkvloers (wanden)

| Beschrijving | Type | Actie |
|---|---|---|
| 3. Muurplaat/luik | Asbestmateriaal | Verwijderen |
| 4. Muurplaten wc | Asbestmateriaal | Verwijderen |

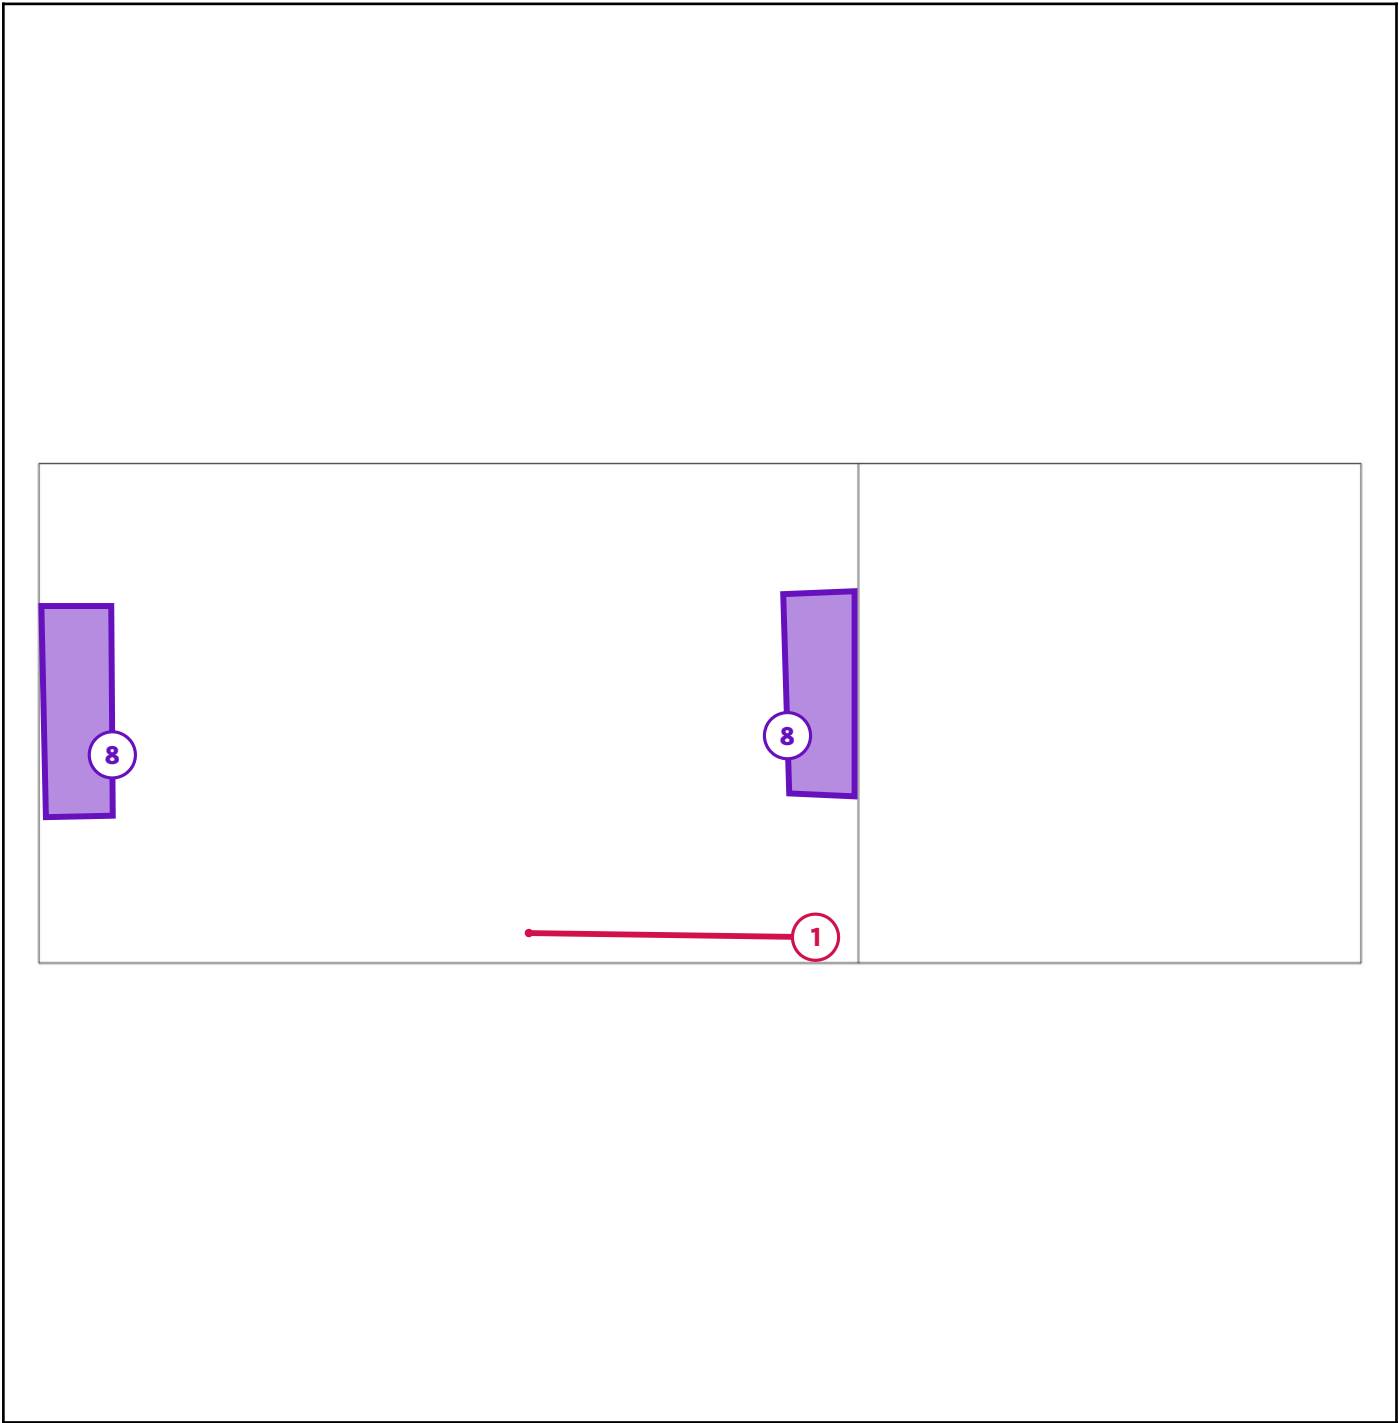
# Plan 2.4: Zolder

| Beschrijving | Type | Actie |
|---|---|---|
| 1. Asbestcementen buis | Asbestmateriaal | Dringend verwijderen |
| 8. Schouw | Beperking | - |

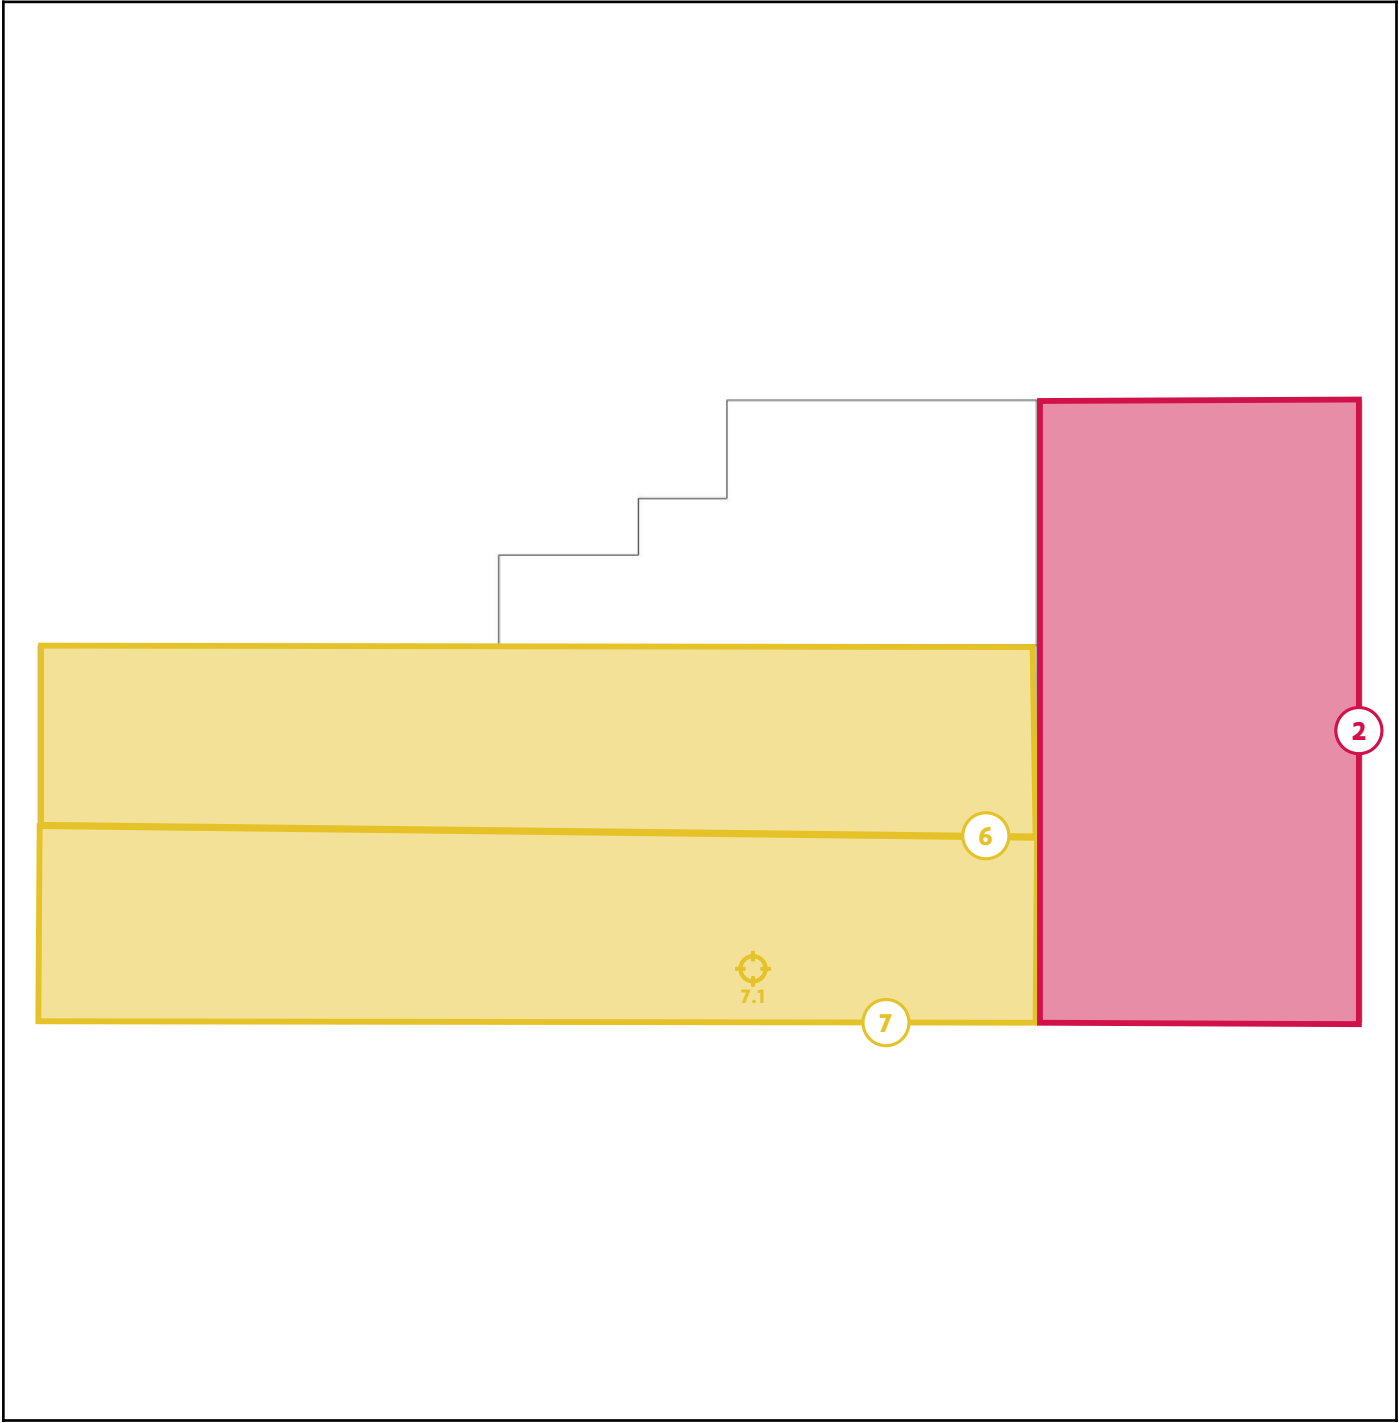
# Plan 2.6: Dakenplan

| Beschrijving | Type | Actie |
|---|---|---|
| 2. Golfplaten | Asbestmateriaal | Dringend verwijderen |
| 6. Onderdakplaten (grijs) | Asbestmateriaal | Zorgvuldig beheren |

| 7. Onderdakplaten (rood-roze) | Asbestmateriaal | Zorgvuldig beheren |

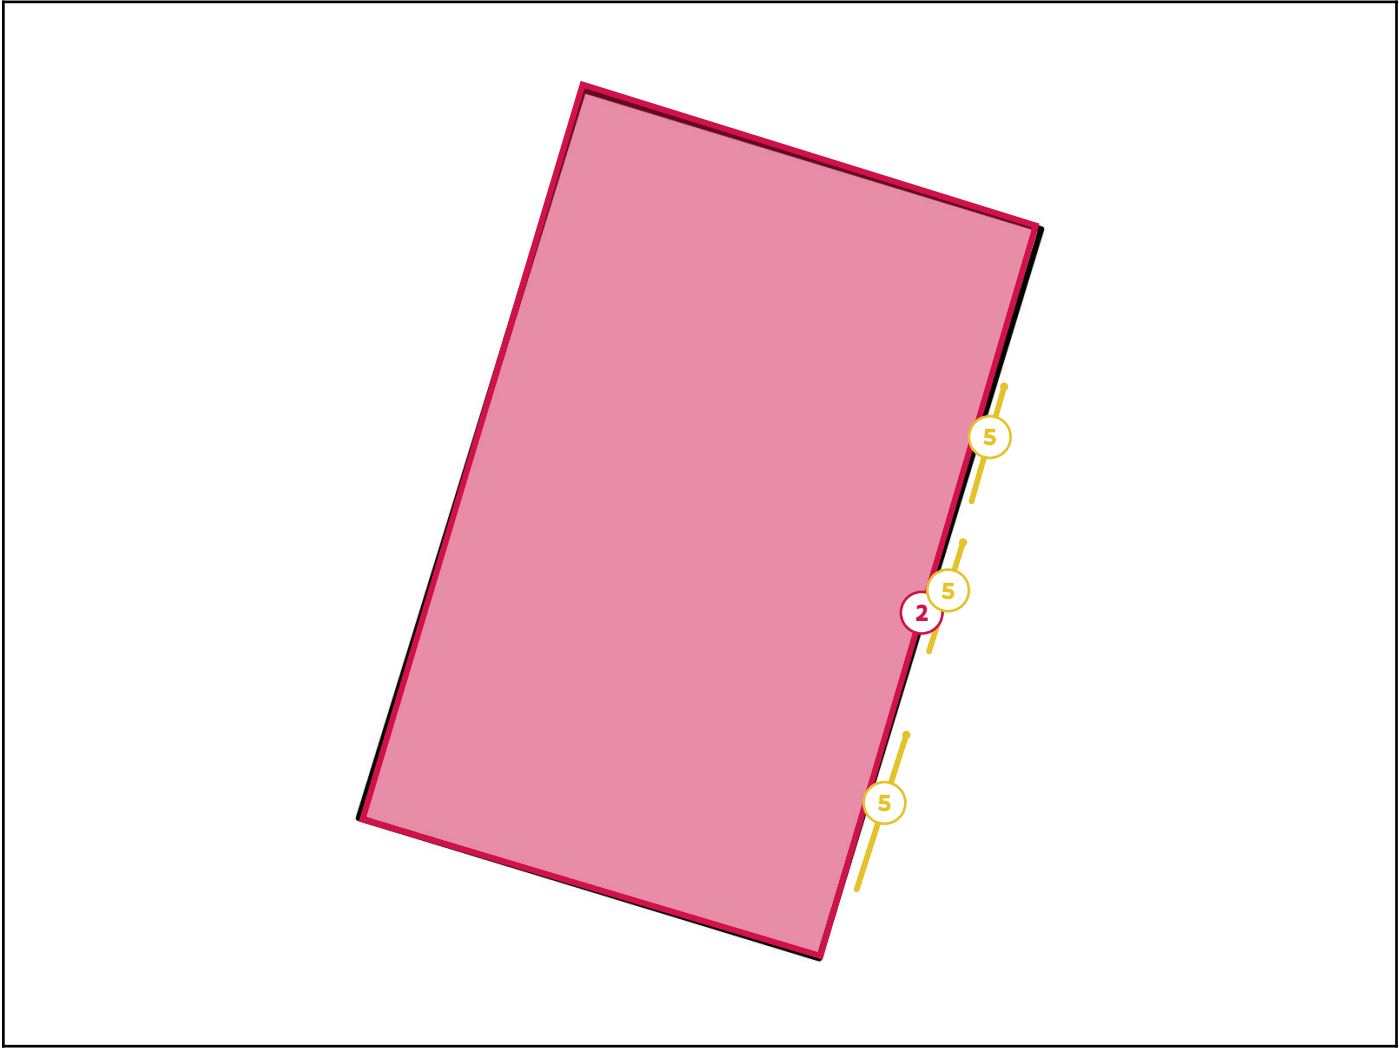
# Plan 3.1: Dierenhok

| Beschrijving | Type | Actie |
|---|---|---|
| 2. Golfplaten | Asbestmateriaal | Dringend verwijderen |
| 5. Mastiek betonnen ramen | Asbestmateriaal | Zorgvuldig beheren |

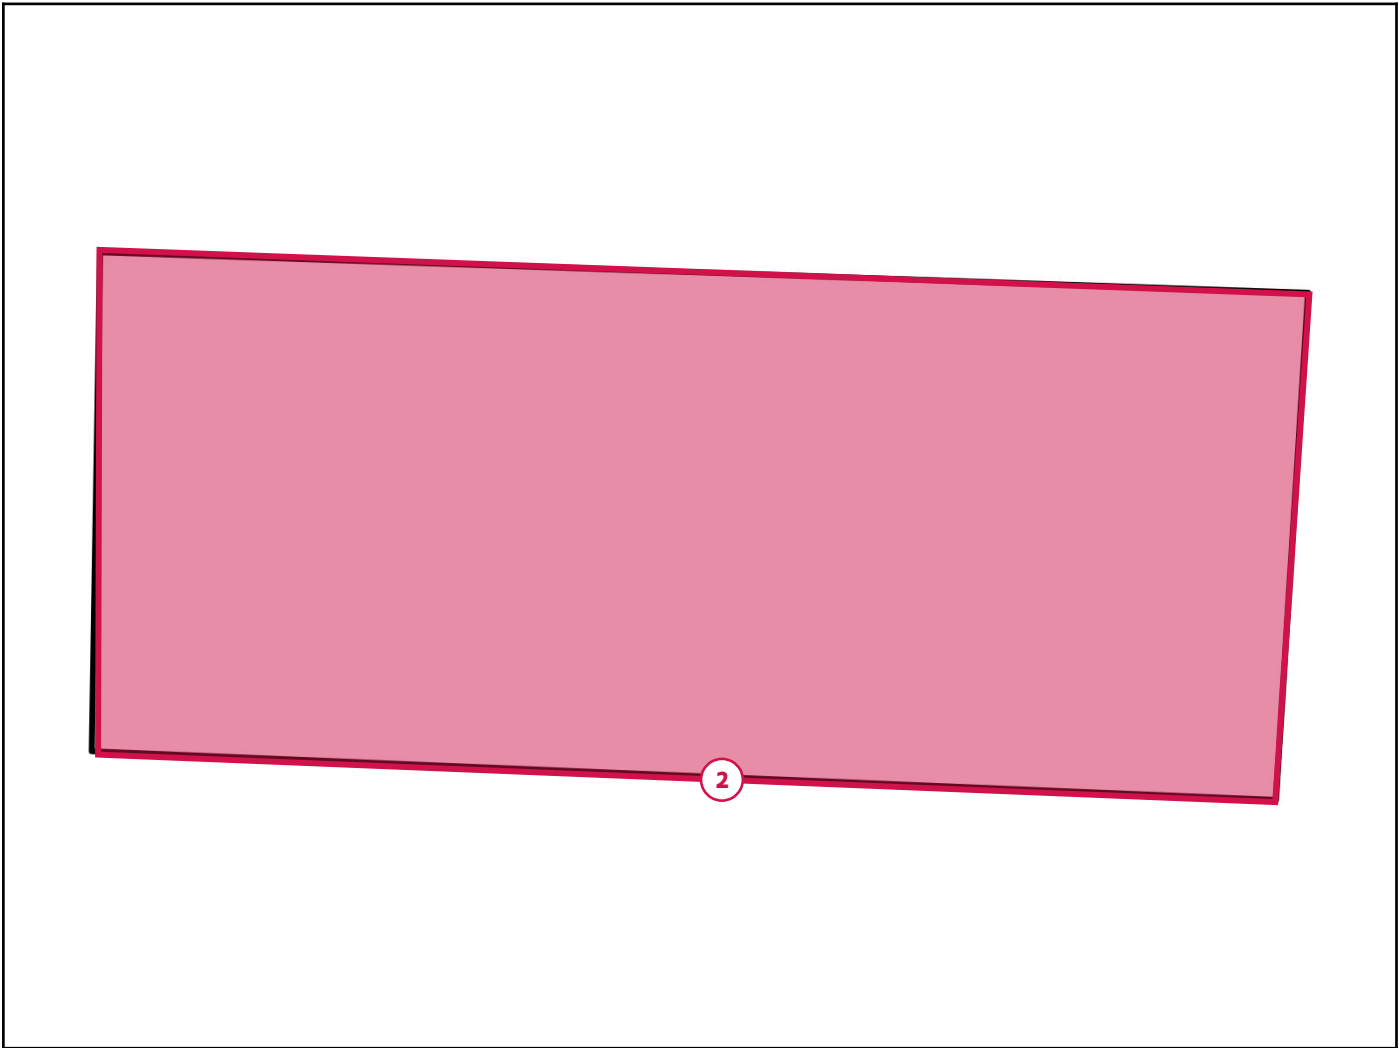
# Plan 4.1: Garage

| Beschrijving | Type | Actie |
|---|---|---|
| 2. Golfplaten | Asbestmateriaal | Dringend verwijderen |

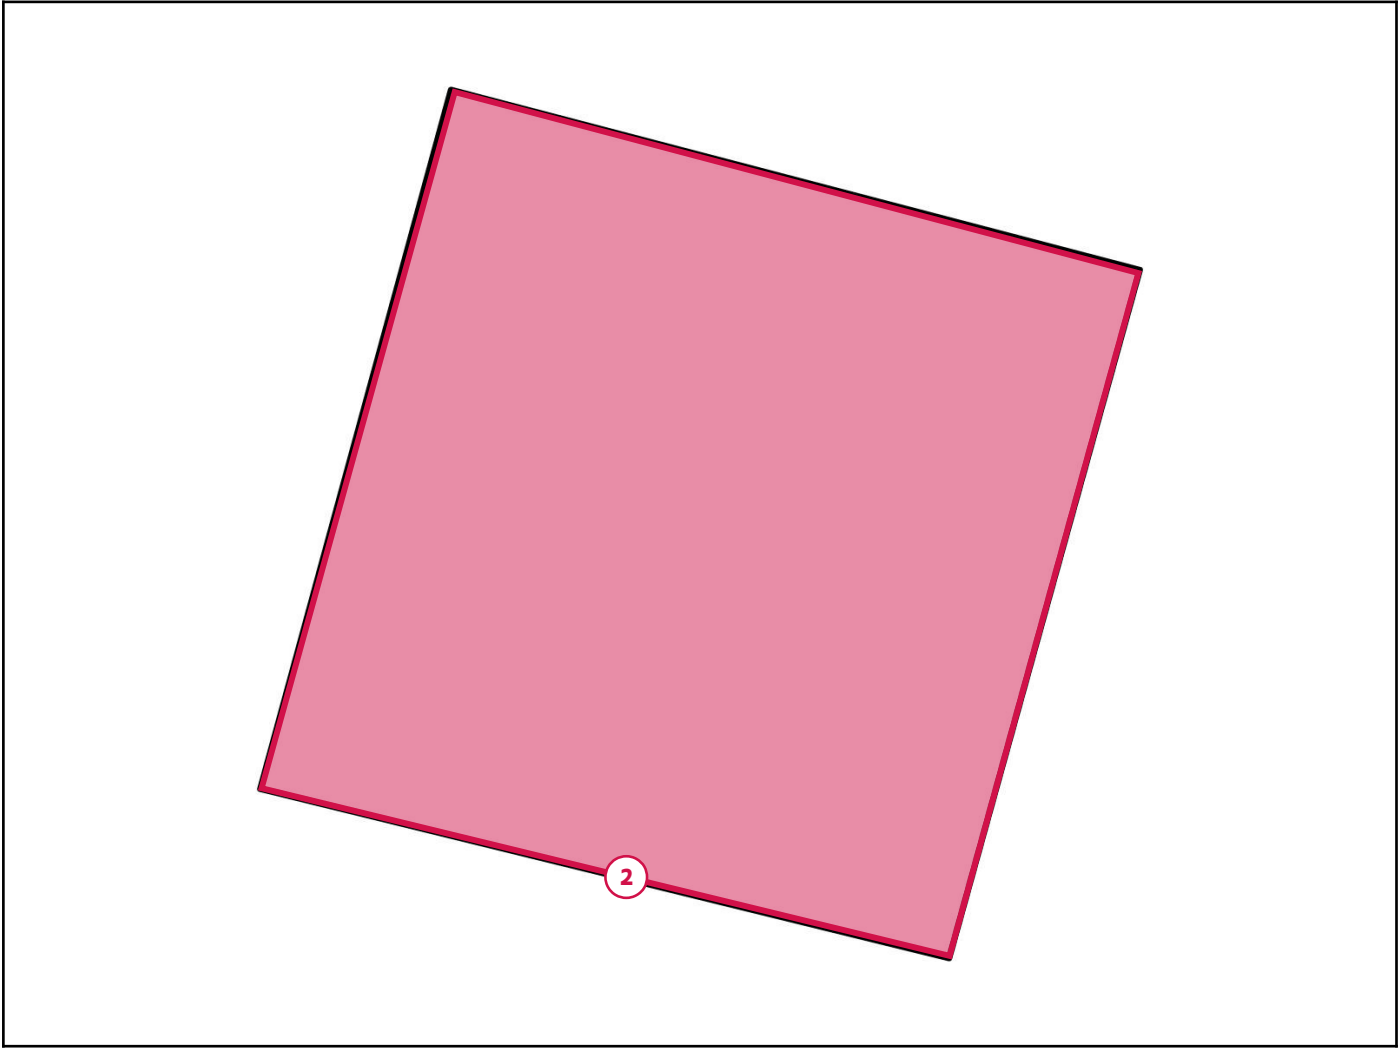
# Plan 5.1: Tuinhuis

| Beschrijving | Type | Actie |
|---|---|---|
| 2. Golfplaten | Asbestmateriaal | Dringend verwijderen |

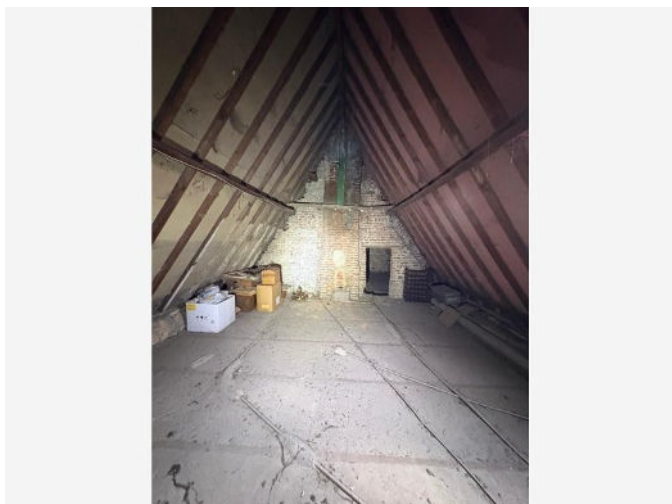
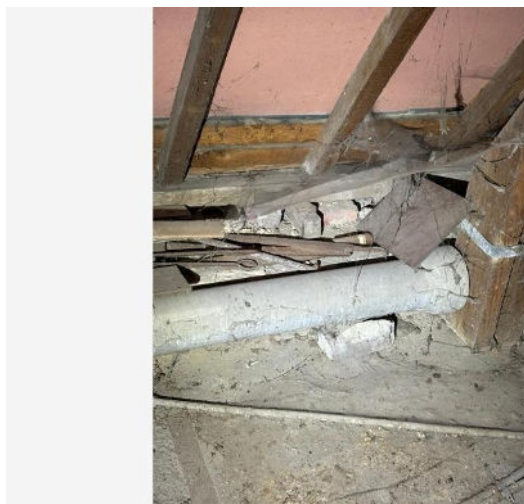
Het asbestmateriaal valt onder de mijlpaal van 2040.

**Dringend verwijderen**

| Beschrijving | Asbestcementen buis |
| Type afvalstof | Betreft stock-voorraad of gedemonteerde asbestmaterialen |
| Asbestmaterialen | <ul style="list-style-type: none"><li>• Buis, koker, leiding, pijp, doorvoer</li></ul> |
| Hoeveelheid (gewicht - aantal) | <ul style="list-style-type: none"><li>• 20,00 kg - 1 stuk</li></ul> |

- Verwijder het asbestafval.

- Eenvoudige handelingen: mag via doe-het-zelf of door werknemer(s) met opleidingsattest eenvoudige handelingen  
Verpak het afval dubbel in in plastic en breng het naar een inzamelpunt.

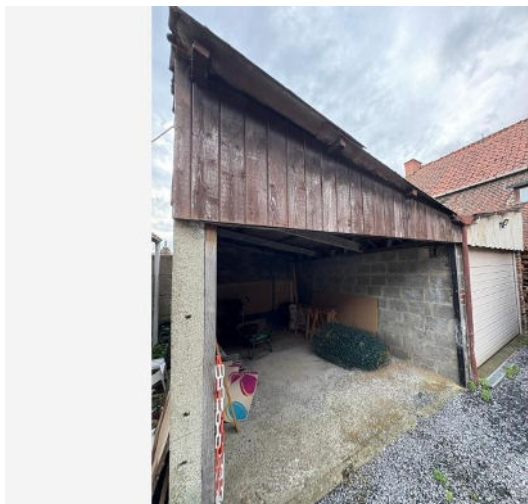
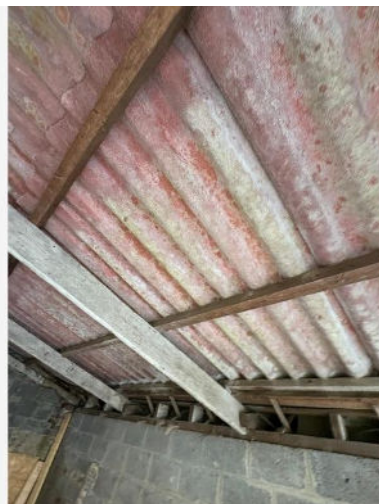
Het asbestmateriaal valt onder de mijlpaal van 2034.

**Dringend verwijderen**

| Eindbeoordeling materiaalrisico | Hoog materiaalrisico en/of hoge kans op vezelvrijgave |

| Asbestsoort (vezeltype) | Crocidoliet aanwezig |
| Toestand van het materiaal | Matig beschadigd, matig verweerd |

| Beschrijving | Golfplaten |
| Asbestmateriaal | Dak- en gevelbekleding - Golfplaat |
| Totale oppervlakte | 101,00 m <sup>2</sup> |

- Zorg voor een veilig beheer. Vermijd het beschadigen van het asbestmateriaal. Controleer de toestand jaarlijks op wijzigingen.
- Scherm in afwachting van verwijdering het asbestmateriaal af van luchtstromingen en verstoring: bijvoorbeeld door het te verpakken, te fixeren, af te dekken, signalisatie - afbakening aan te brengen, ...
- Hemelwater dat afspoelt van asbestcement daken of gevels kan asbestdeeltjes bevatten. Gebruik het enkel voor gesloten circuits (bv. spoelen toiletten). Reinig na het vervangen van het dak of de gevel de dakgoten en regenwaterput of -ton om asbesthoudend sediment of slib te verwijderen
- Voer bijkomende staalname(s) uit.

- Eenvoudige handelingen: mag via doe-het-zelf of door werknemer(s) met opleidingsattest eenvoudige handelingen  
In principe mag de verwijdering gebeuren door particulieren. Gezien de staat van verwerking en oppervlakte, is het aangeraden de verwijdering door een erkend verwijderaar te laten gebeuren. Voor meer info: zie achteraan het asbestattest.

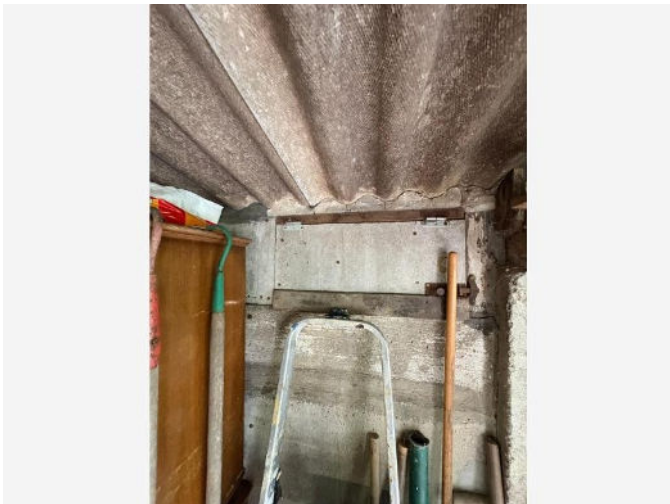
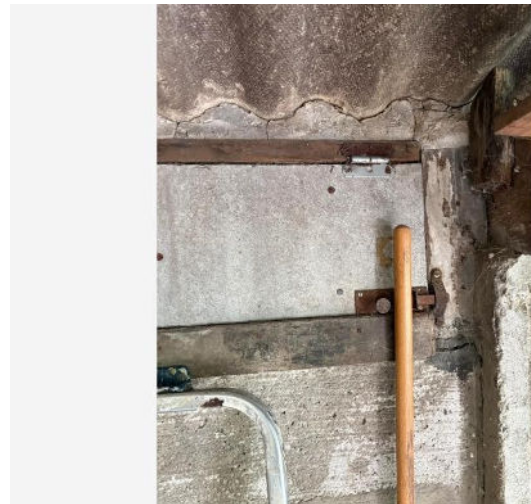
Verwijderen

| Eindbeoordeling materiaalrisico | Verhoogd materiaalrisico en/of verhoogde kans op vezelvrijgave |

| Asbestsoort (vezeltype) | Crocidoliet aanwezig |
| Toestand van het materiaal | Licht beschadigd, licht verweerd. Intact calciumsilicaatmateriaal of categorie III 'gebondenheid' |

| Beschrijving | Muurplaat/luik |
| Asbestmateriaal | Plaat, paneel, tablet - Type Menuiserie |

- Zorg voor een veilig beheer. Vermijd het beschadigen van het asbestmateriaal. Controleer de toestand jaarlijks op wijzigingen.
- Verwijder dit asbestmateriaal zo snel mogelijk. Volg de toestand goed op.

- Eenvoudige handelingen: mag via doe-het-zelf of door werknemer(s) met opleidingsattest eenvoudige handelingen  
De toepassing mag verwijderd worden door een aannemer met opleidingsattest eenvoudige handelingen.  
Voor meer info: zie achteraan het asbestattest.

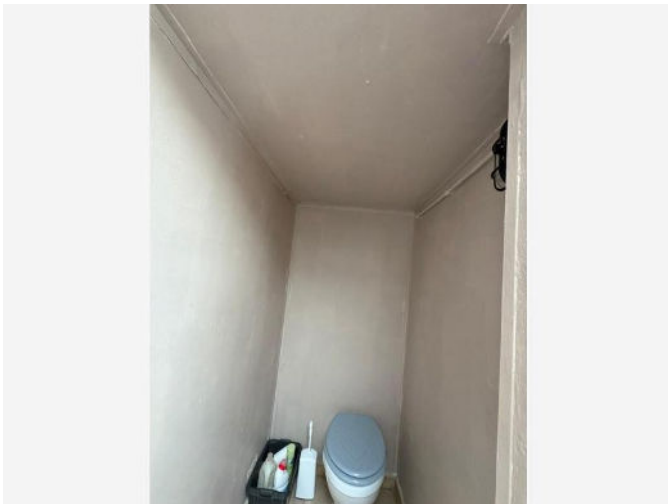
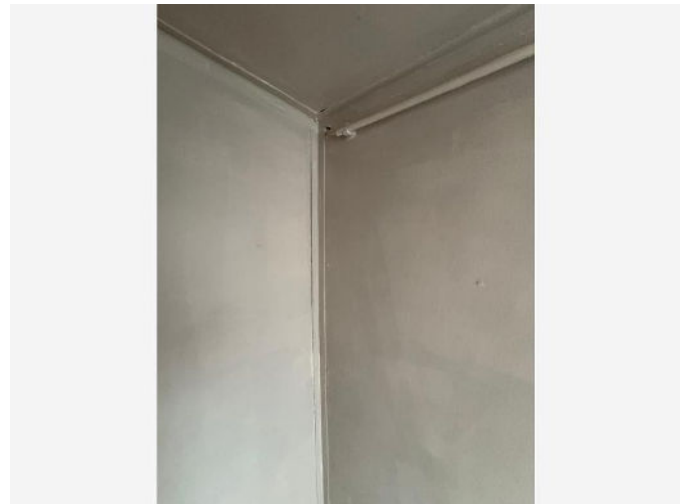
Verwijderen

| Eindbeoordeling materiaalrisico | Verhoogd materiaalrisico en/of verhoogde kans op vezelvrijgave |

| Asbestsoort (vezeltype) | Crocidoliet aanwezig |
| Toestand van het materiaal | Licht beschadigd, licht verweerd. Intact calciumsilicaatmateriaal of categorie III 'gebondenheid' |

| Beschrijving | Muurplaten wc |
| Hoeveelheid (oppervlakte - dikte - aantal) | • 12,00 m <sup>2</sup> - 0,30 cm - 1 stuk |

- Zorg voor een veilig beheer. Vermijd het beschadigen van het asbestmateriaal. Controleer de toestand jaarlijks op wijzigingen.
- Verwijder dit asbestmateriaal zo snel mogelijk. Volg de toestand goed op.

- Eenvoudige handelingen: mag via doe-het-zelf of door werknemer(s) met opleidingsattest eenvoudige handelingen  
De toepassing mag verwijderd worden door een aannemer met opleidingsattest eenvoudige handelingen.  
Voor meer info: zie achteraan het asbestattest.

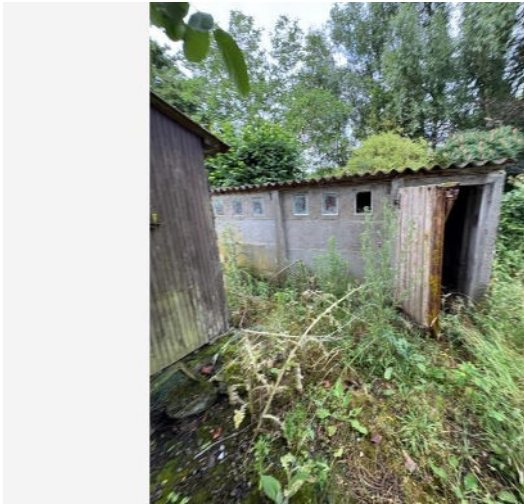
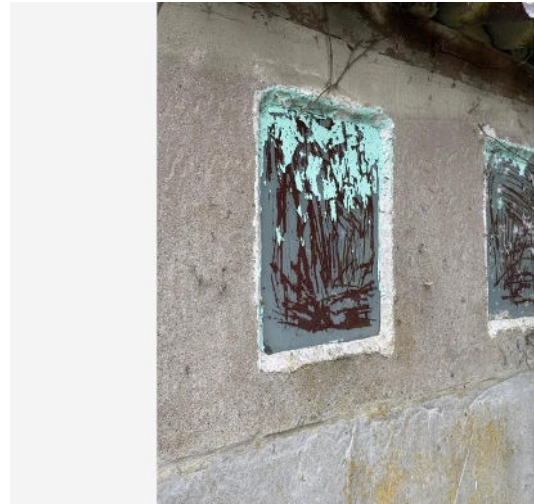
Zorgvuldig beheren

| Eindbeoordeling materiaalrisico | Laag materiaalrisico en/of verlaagde kans op vezelvrijgave |

| Asbestsoort (vezeltype) | Crocidoliet aanwezig |
| Toestand van het materiaal | Licht beschadigd, licht verweerd. Intact calciumsilicaatmateriaal of categorie III 'gebondenheid' |

| Beschrijving | Mastiek betonnen ramen |

- Zorg voor een veilig beheer. Vermijd het beschadigen van het asbestmateriaal. Controleer de toestand jaarlijks op wijzigingen.

- Eenvoudige handelingen: mag via doe-het-zelf of door werknemer(s) met opleidingsattest eenvoudige handelingen  
De hechtgebonden toepassing mag verwijderd worden door aannemers met een opleidingsattest eenvoudige handelingen. Voor meer info over de verwijderingsmethoden: zie achteraan het asbestattest.

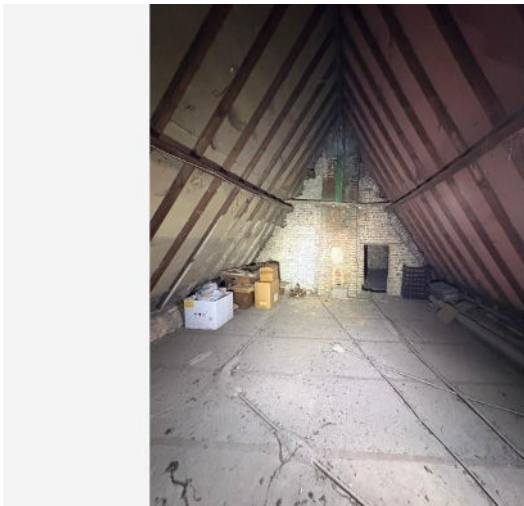
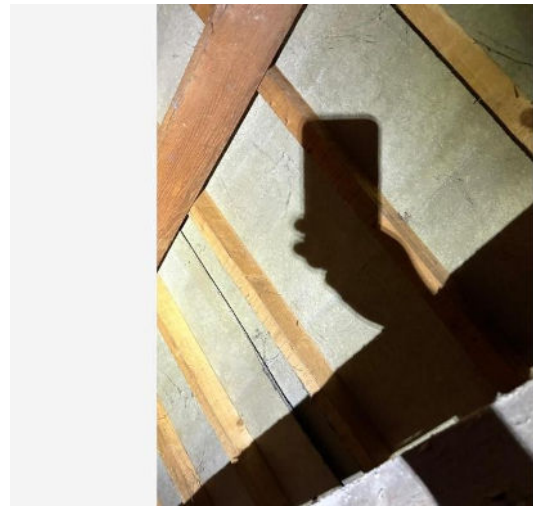
Zorgvuldig beheren

Er werd geen monstername uitgevoerd. Laat een monstername uitvoeren om de aanwezigheid van asbest uit te sluiten.

| Eindbeoordeling materiaalrisico | Laag materiaalrisico en/of verlaagde kans op vezelvrijgave |

| Asbestsoort (vezeltype) | Crocidoliet aanwezig |

- Zorg voor een veilig beheer en verwijder dit asbestmateriaal wanneer het bij werken eenvoudig bereikbaar wordt. Controleer de toestand jaarlijks op wijzigingen.
- Voer bijkomende staalname(s) uit.

- Eenvoudige handelingen: mag via doe-het-zelf of door werknemer(s) met opleidingsattest eenvoudige handelingen  
De hechtgebonden toepassing mag in principe verwijderd worden door particulieren. Gezien hiervoor de dakpannen weggenomen dienen te worden, is het aangeraden om de verwijdering door een erkend aannemer te laten gebeuren. Voor meer info over de verwijderingsmethodes: zie achteraan het asbestattest.

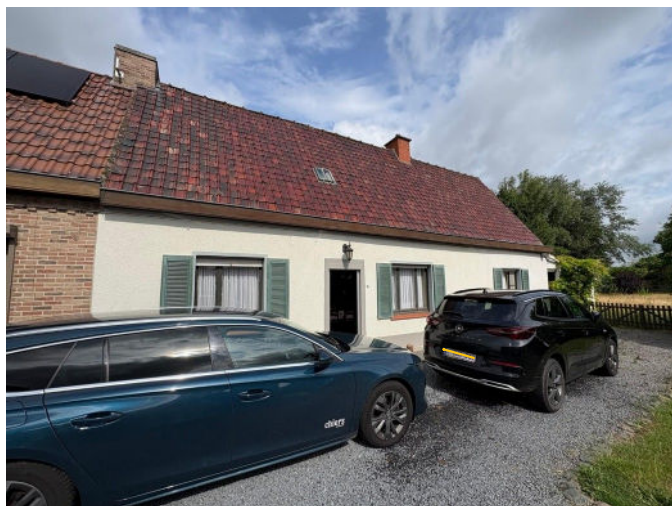
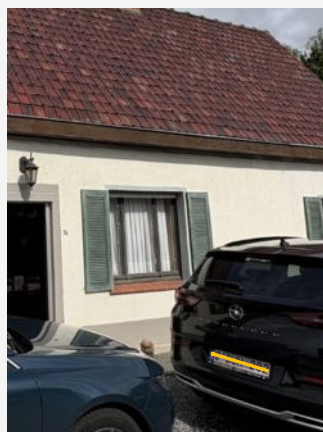
Geen asbest

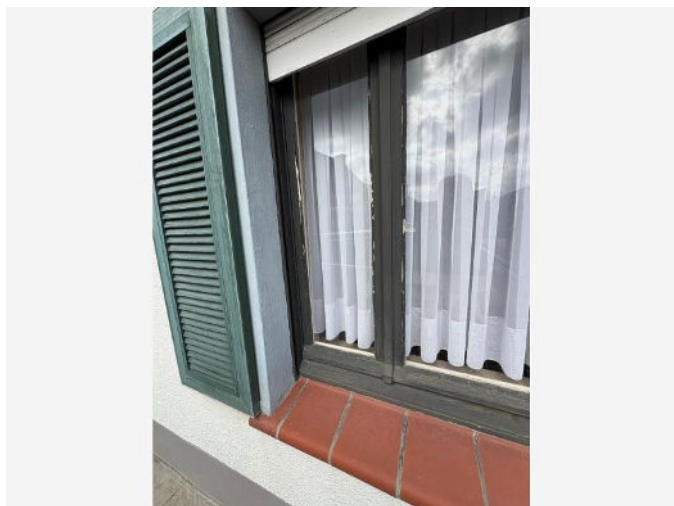
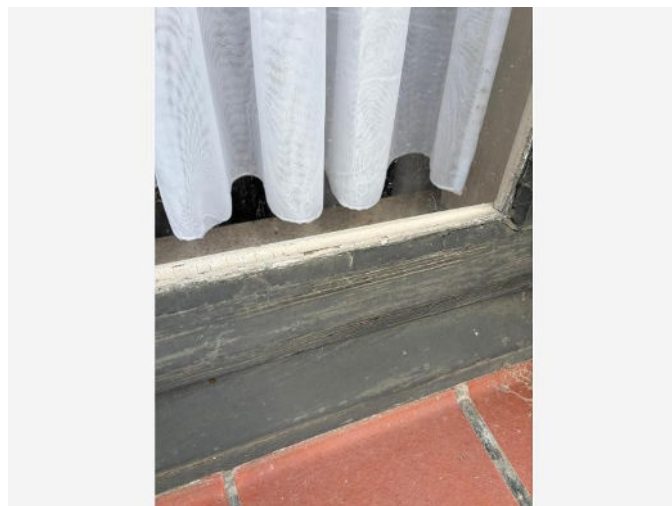
## Fiche 13: Mastiek houten ramen

Geen asbest

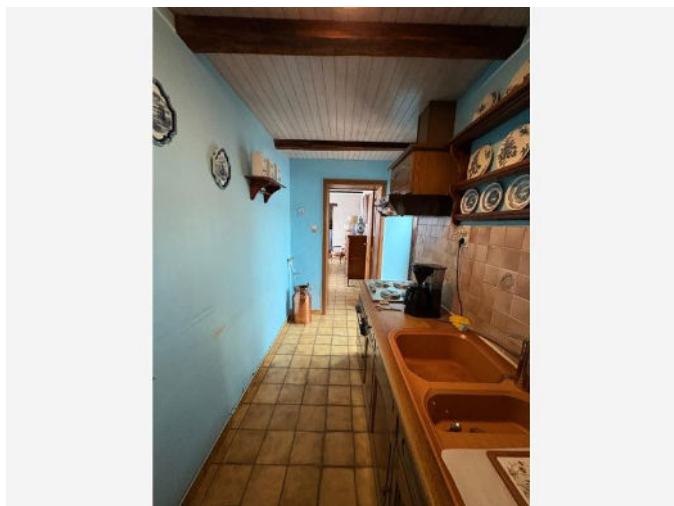
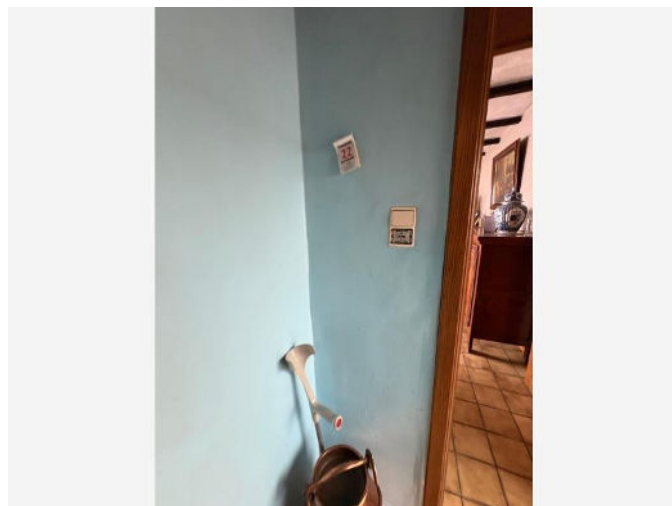
## Fiche 14: Pleisterwerk wanden

Geen asbest
