# Asbestinventarisatetest

Triloystraat 95, 8930 Menen

Attestnummer : 20251114-000122.000

Uitgegeven op : 14.11.2025

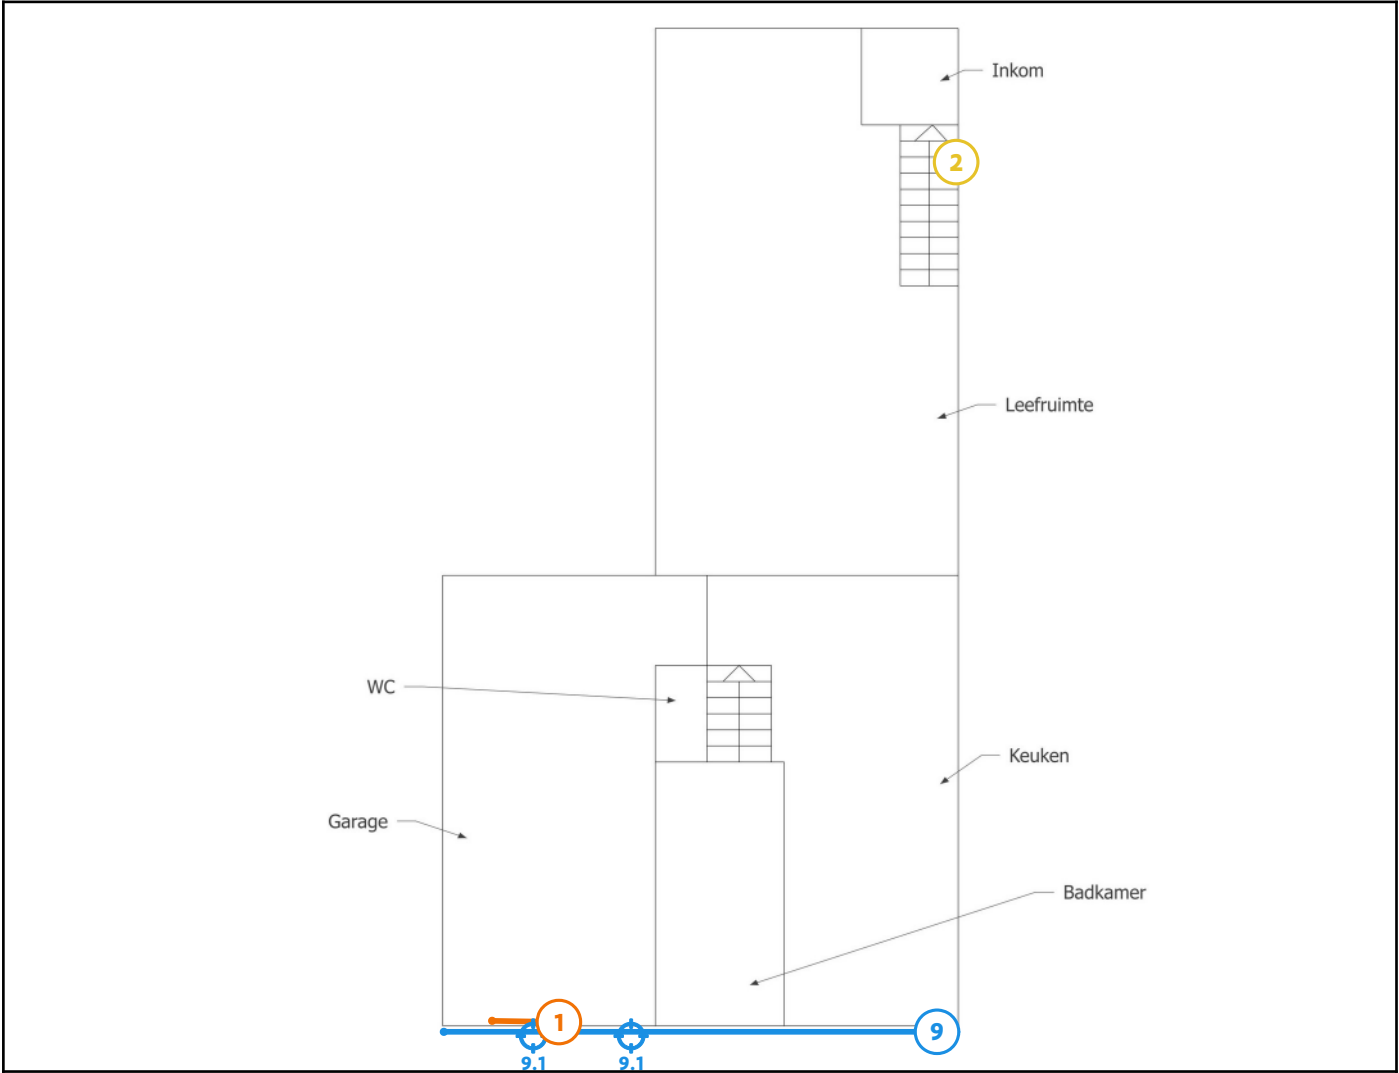
# Plan 1.3: Gelijkvloers

| Beschrijving | Type | Actie |
|---|---|---|
| 1. Vensterbank buiten | Asbestmateriaal | Verwijderen |
| 2. Elektrische behuizing in bakeliet | Asbestmateriaal | Zorgvuldig beheren |

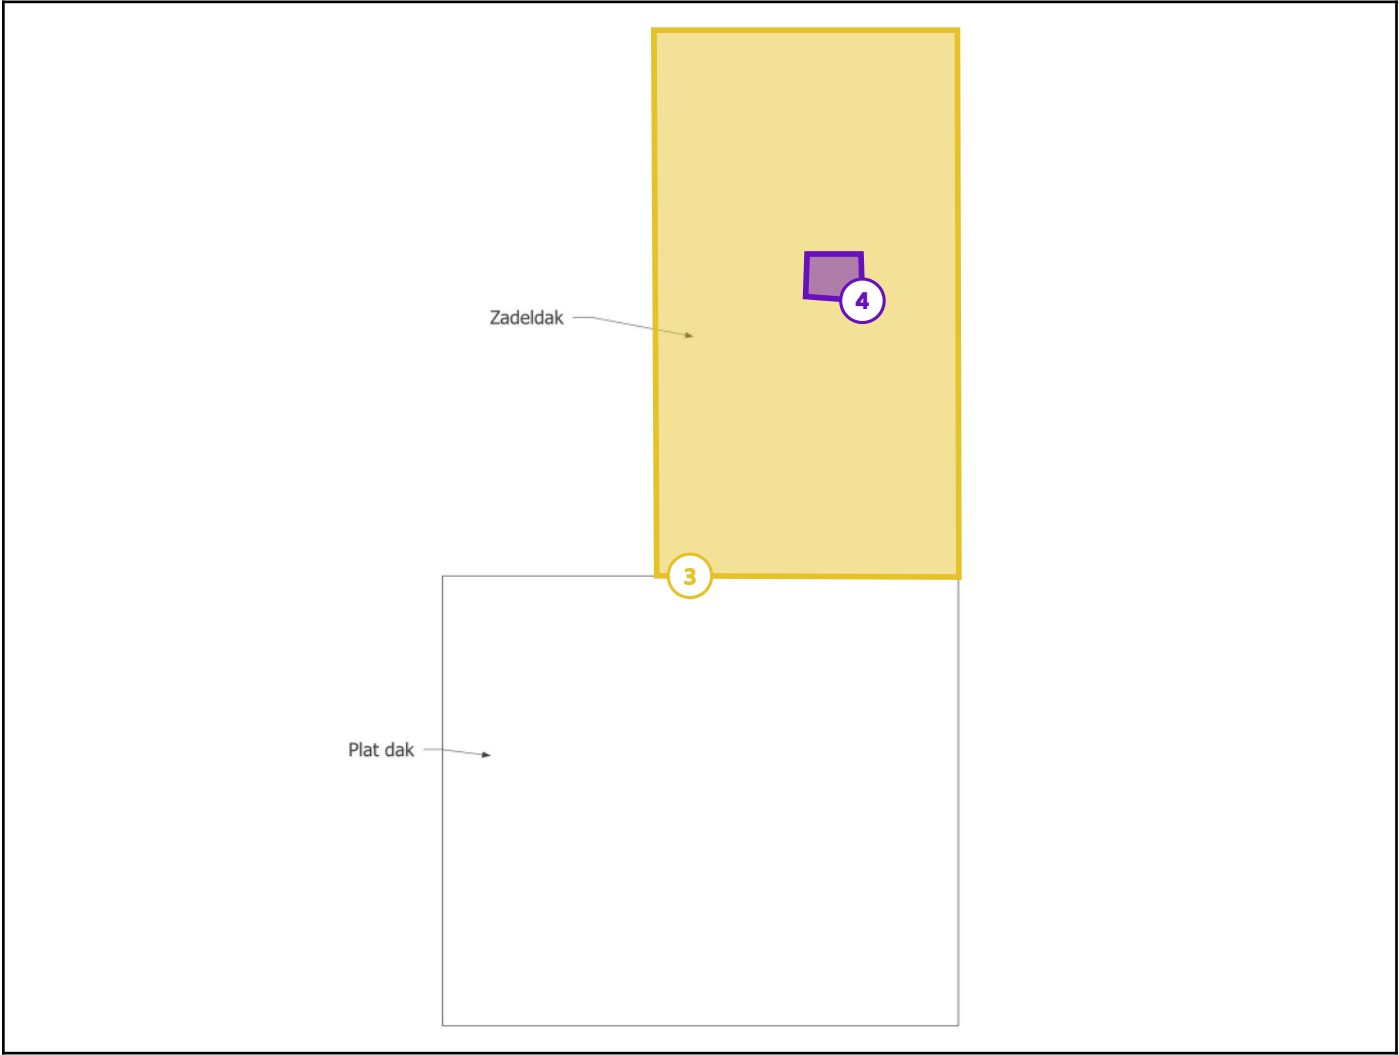
# Plan 1.10: Dakenplan

| Beschrijving | Type | Actie |
|---|---|---|
| 3. Onderdakplaten | Asbestmateriaal | Zorgvuldig beheren |
| 4. Schouw | Beperking | - |

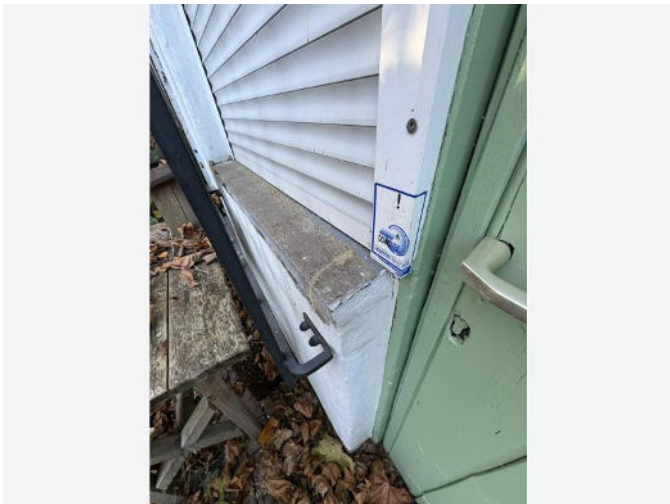
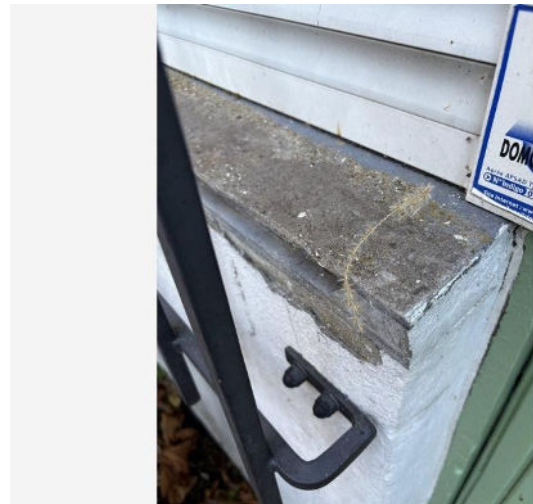
Het asbestmateriaal valt onder de mijlpaal van 2040.

| Eindbeoordeling materiaalisico | Verhoogd materiaalisico en/of verhoogde kans op vezelvrijgave |

| Asbestsoort (vezeltype) | Crocidoliet aanwezig |
| Toestand van het materiaal | Matig beschadigd, matig verweerd |

| Beschrijving | Vensterbank buiten |

Verwijderen

- Zorg voor een veilig beheer. Vermijd het beschadigen van het asbestmateriaal. Controleer de toestand jaarlijks op wijzigingen.
- Voer bijkomende staalname(s) uit.

- Eenvoudige handelingen: mag via doe-het-zelf of door werknemer(s) met opleidingsattest eenvoudige handelingen  
De toepassing mag verwijderd worden door aannemers met opleidingsattest eenvoudige handelingen.

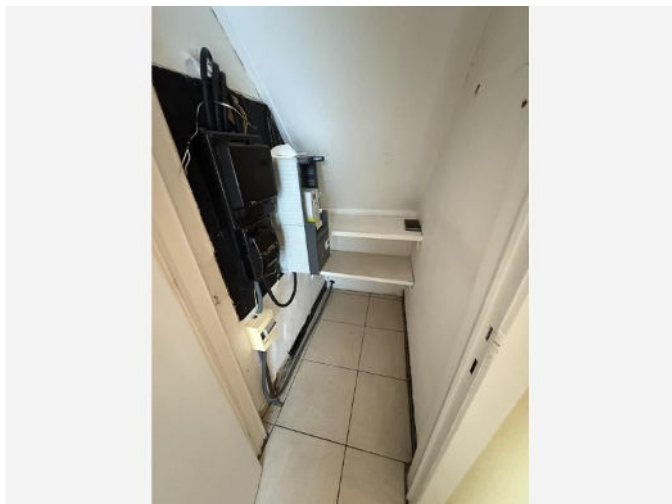
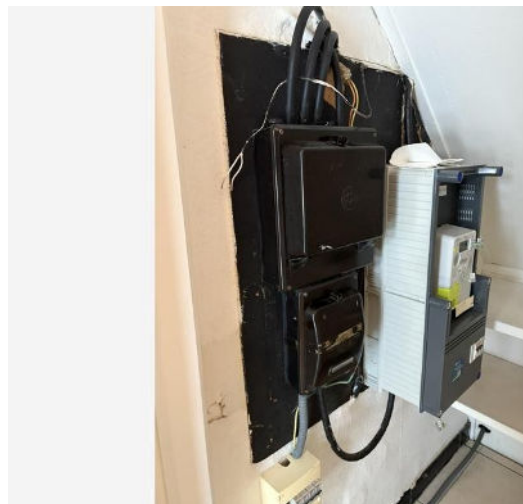
Het asbestmateriaal valt onder de mijlpaal van 2040.

| Eindbeoordeling materiaalisico | Laag materiaalisico en/of verlaagde kans op vezelvrijgave |

| Asbestsoort (vezeltype) | Crocidoliet aanwezig |
| Toestand van het materiaal | Onbeschadigd, niet verweerd |

| Beschrijving | Elektrische behuizing in bakeliet |

Zorgvuldig beheren

- Zorg voor een veilig beheer. Vermijd het beschadigen van het asbestmateriaal. Controleer de toestand jaarlijks op wijzigingen.
- Voer bijkomende staalname(s) uit.

- Eenvoudige handelingen: mag via doe-het-zelf of door werknemer(s) met opleidingsattest eenvoudige handelingen  
De hechtgebonden toepassing mag door particulieren verwijderd worden.

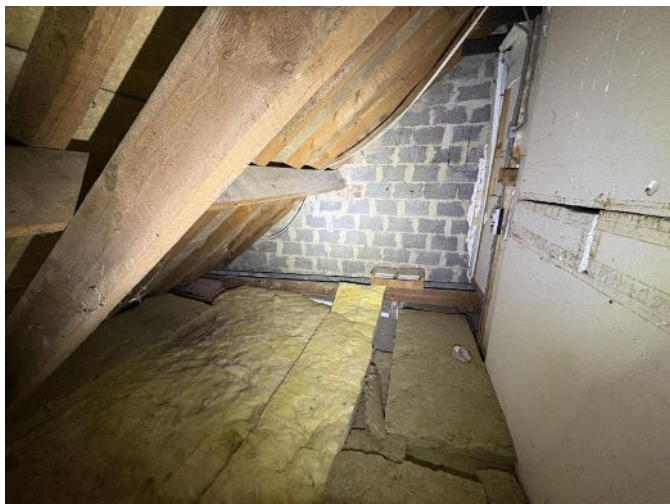
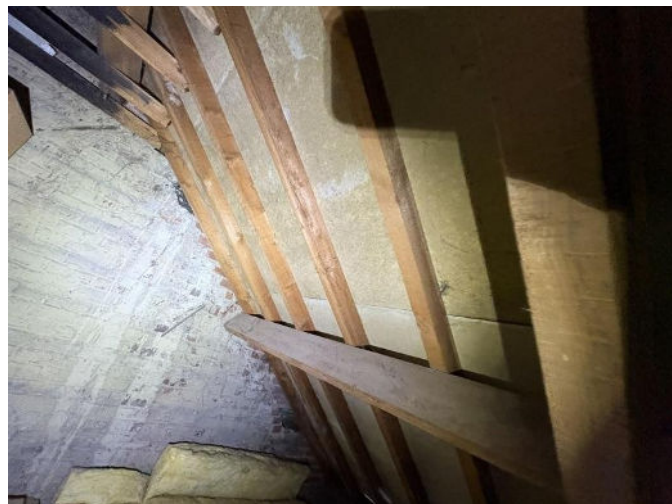
Het asbestmateriaal valt onder de mijlpaal van 2040.

| Eindbeoordeling materiaalarisico | Laag materiaalarisico en/of verlaagde kans op vezelvrijgave |

| Asbestsoort (vezeltype) | Crocidoliet aanwezig |
| Toestand van het materiaal | Onbeschadigd, niet verweerd |

| Beschrijving | Onderdakplaten |
| Eenvoudig bereikbaar | <p>Nee</p> <ul style="list-style-type: none"><li>• Het asbestmateriaal is bedekt (uitgezonderd laag verf, coating, behang, kunststof, textiel) en het wegnemen van het bedekkende materiaal kan niet zonder het bedekkende materiaal te beschadigen.</li></ul> |

Zorgvuldig beheren

- Zorg voor een veilig beheer en verwijder dit asbestmateriaal wanneer het bij werken eenvoudig bereikbaar wordt. Controleer de toestand jaarlijks op wijzigingen.
- Voer bijkomende staalname(s) uit.

- Eenvoudige handelingen: mag via doe-het-zelf of door werknemer(s) met opleidingsattest eenvoudige handelingen  
De hechtgebonden toepassing mag in principe verwijderd worden door particulieren. Gezien hiervoor de dakpannen weggenomen dienen te worden, is het aangeraden om de verwijdering door een erkend aannemer te laten gebeuren.

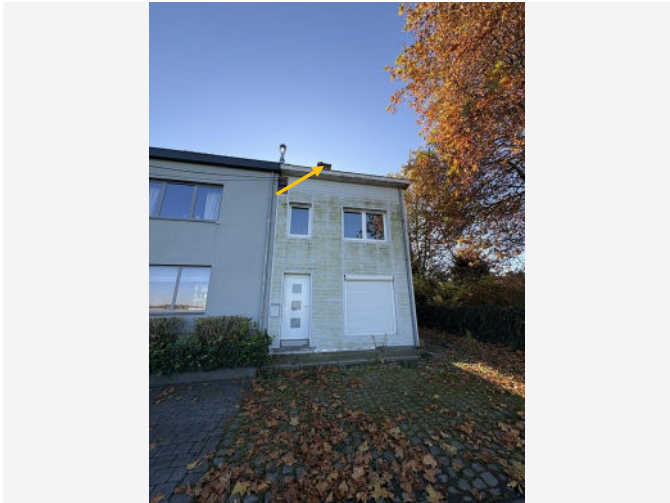
Situeringsfoto

**Reden:** Het te onderzoeken materiaal situeert zich hoger dan 3,50 m te rekenen vanaf een veilige ondergrond

**Uitleg van de asbestdeskundige:** Omwille van de hoogte kunnen de materialen in en rondom de schouw niet onderzocht worden.

| (Asbest)materiaal | Rookgaskanaal |
| Karakterisatie | Asbest (verdacht) |

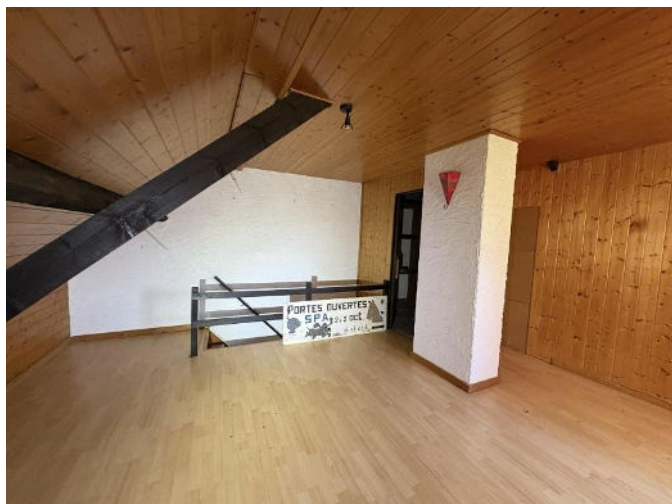
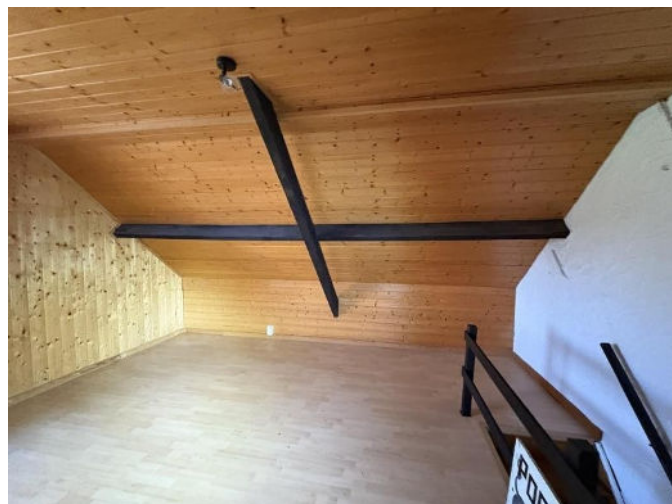
De plafonds zijn gemaakt van niet-asbestverdachte materialen (bijvoorbeeld bakstenen, gyproc, ...), deze toepassingen zijn niet asbestverdacht. We hebben echter niet kunnen vaststellen of er mogelijk asbestverdachte of asbesthoudende materialen achter deze toepassingen aanwezig zijn. Bij renovatie of sloop is het aangeraden om een destructief onderzoek te laten uitvoeren van deze toepassingen.

| Basis voor advies | Verder destructief onderzoek indien noodzakelijk |

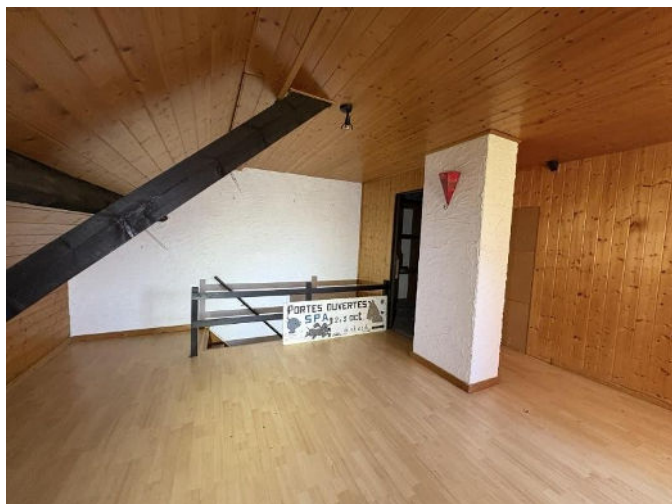
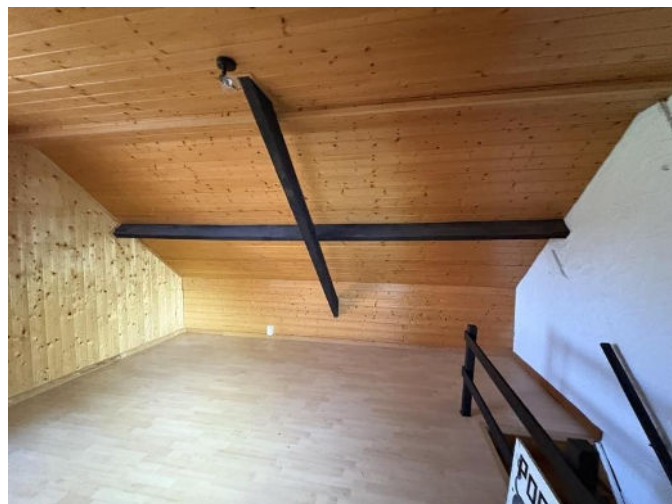
De wanden zijn gemaakt van niet-asbestverdachte materialen (bijvoorbeeld bakstenen, gyproc, ...), deze toepassingen zijn niet asbestverdacht. We hebben echter niet kunnen vaststellen of er mogelijk asbestverdachte of asbesthoudende materialen achter deze toepassingen aanwezig zijn. Bij renovatie of sloop is het aangeraden om een destructief onderzoek te laten uitvoeren van deze toepassingen.

| Basis voor advies | Verder destructief onderzoek indien noodzakelijk |
