Asbestinventarisatetest

ST. Amandswijk 35, 8587 Spiere-Helkijn

Attestnummer : 20260622-000409.000

Niet-asbestveilig

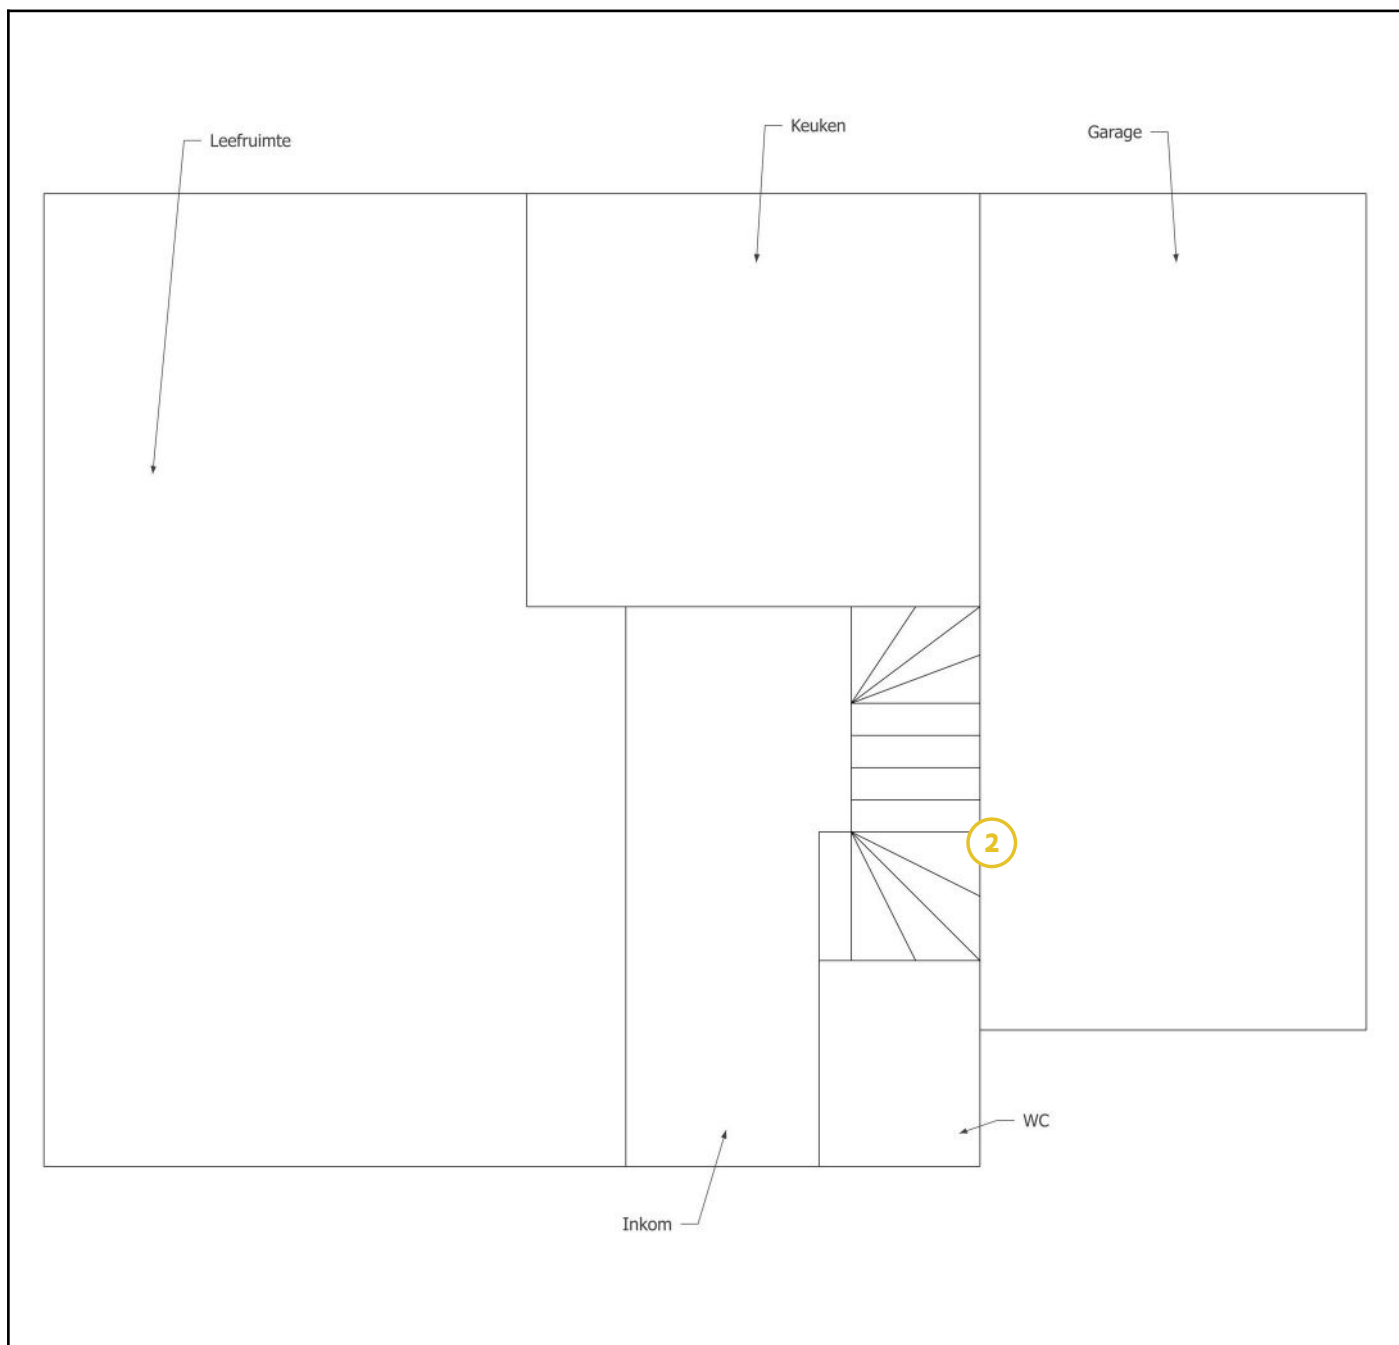
Plan 1.3: Gelijkvloers

Beschrijving	Type	Actie
2. Elektrische behuizing in bakeliet	Asbestmateriaal	Zorgvuldig beheren

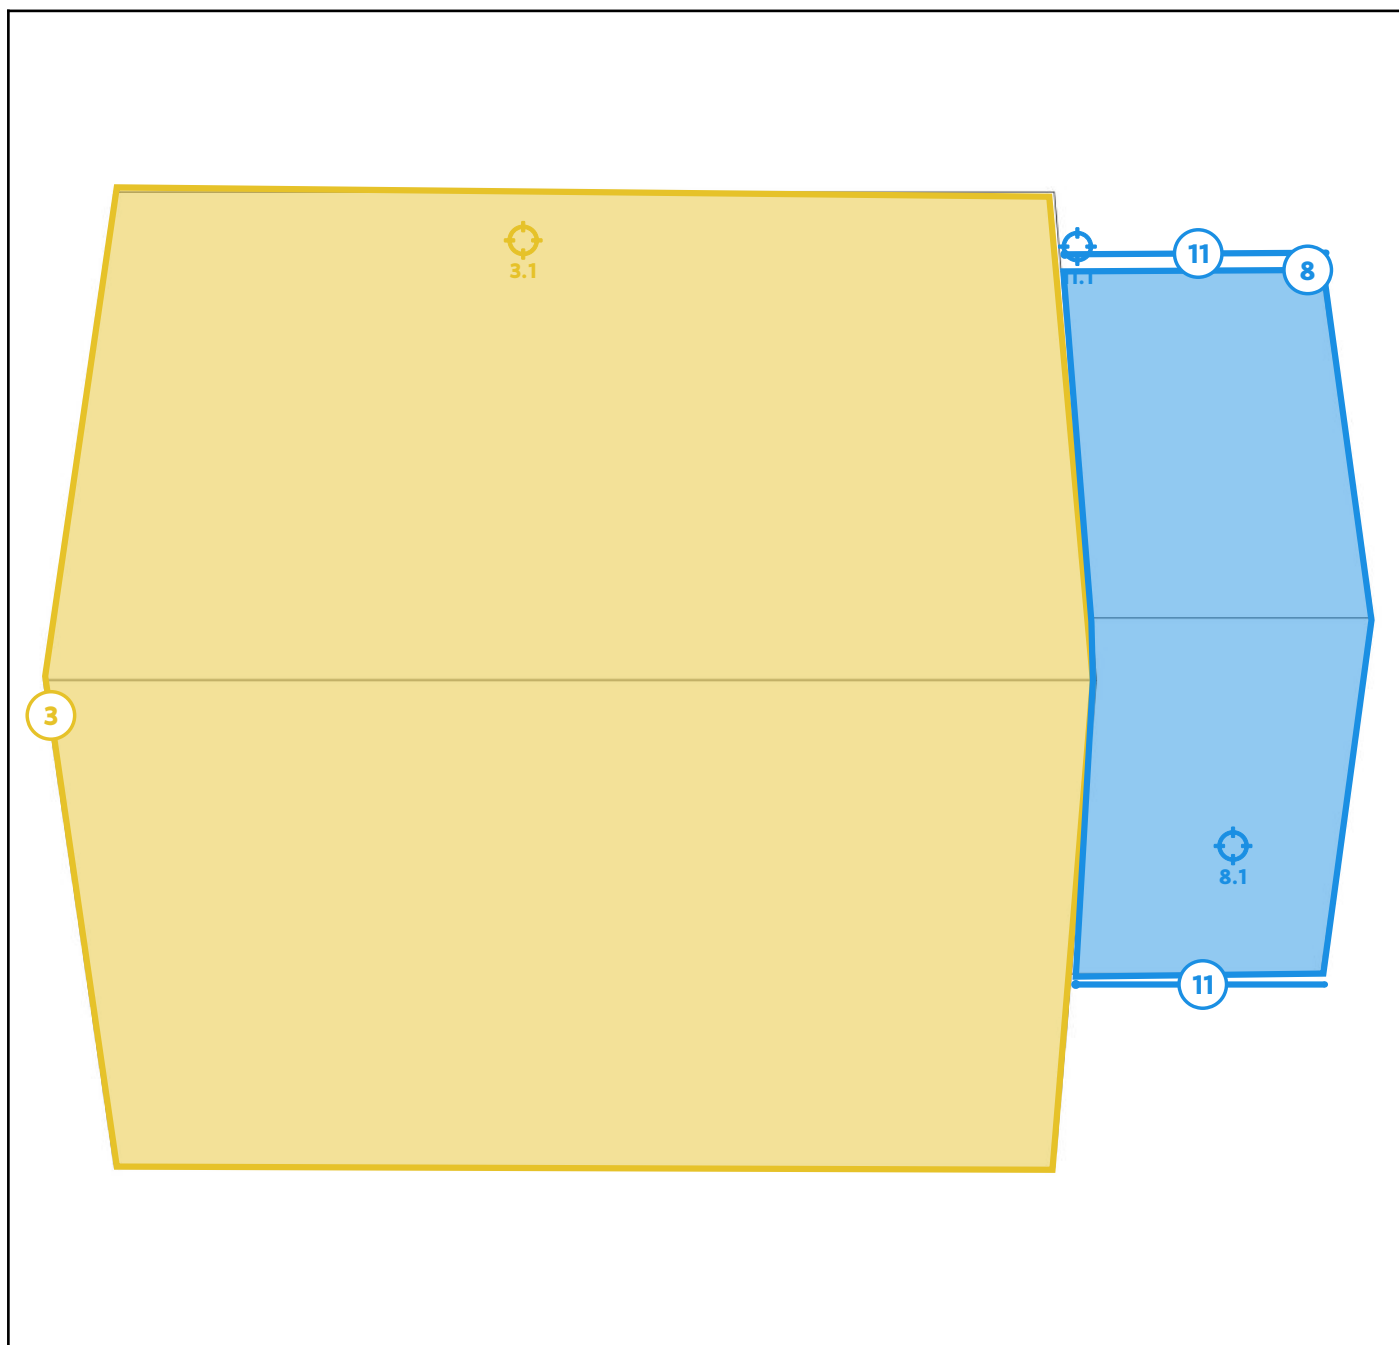
Plan 1.10: Dakenplan

Beschrijving	Type	Actie
3. Onderdakplaten woning	Asbestmateriaal	Zorgvuldig beheren
3.1 Code: M005	Puntmonster	-
8. Onderdakplaten garage	Geen asbest	-

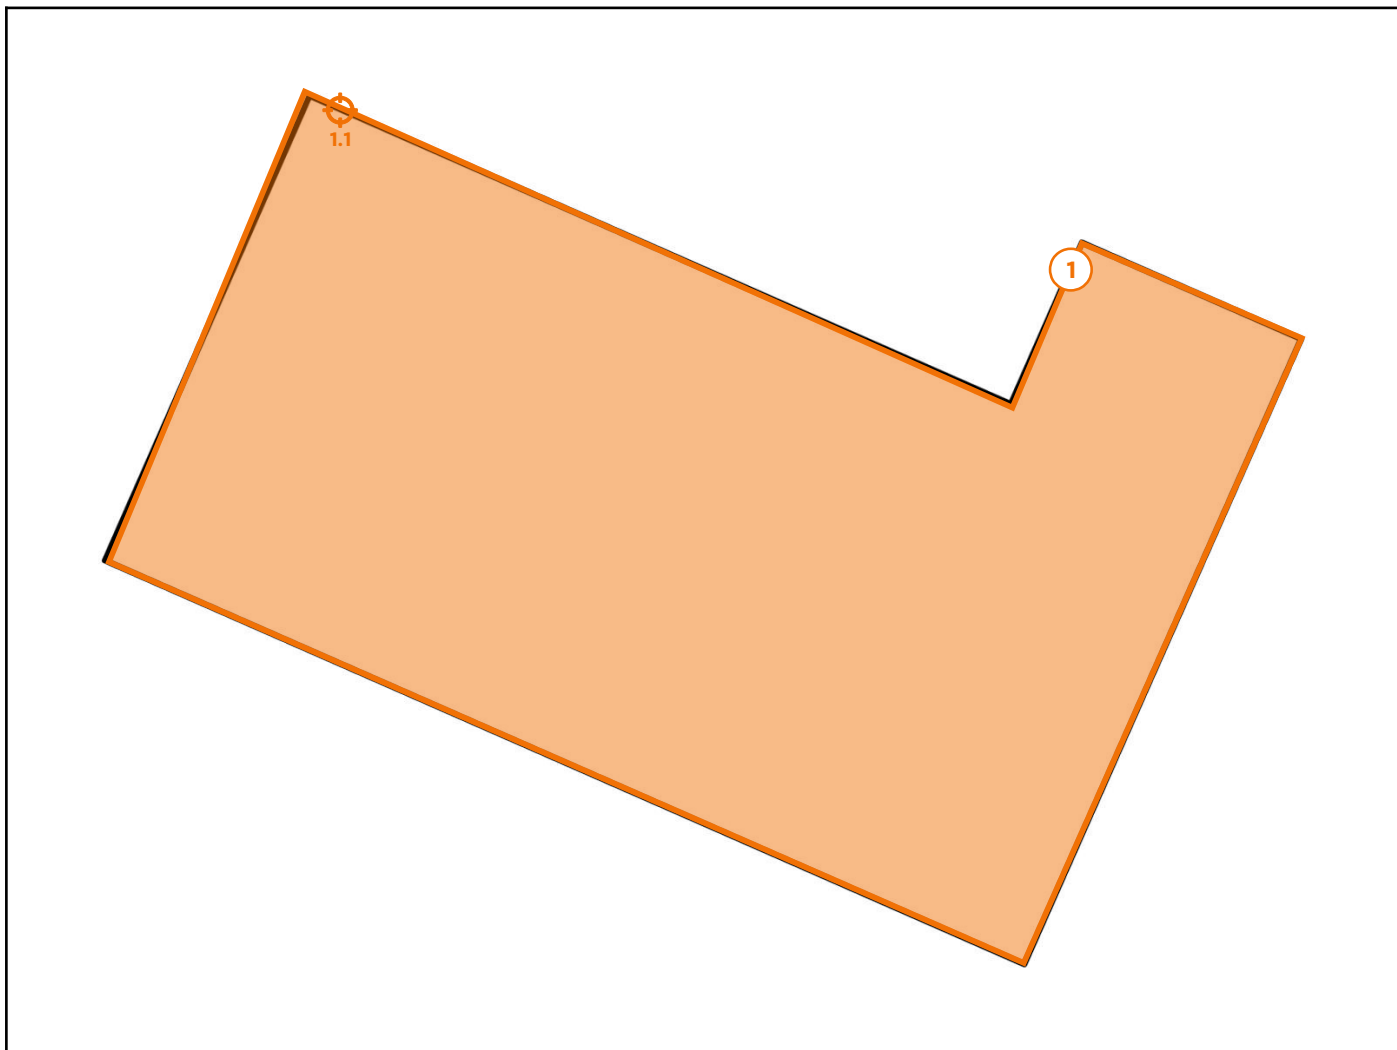
Plan 2.1: Tuinhuis 1

Beschrijving	Type	Actie
1. Golfplaten	Asbestmateriaal	Verwijderen
1.1 Code: M003	Puntmonster	-

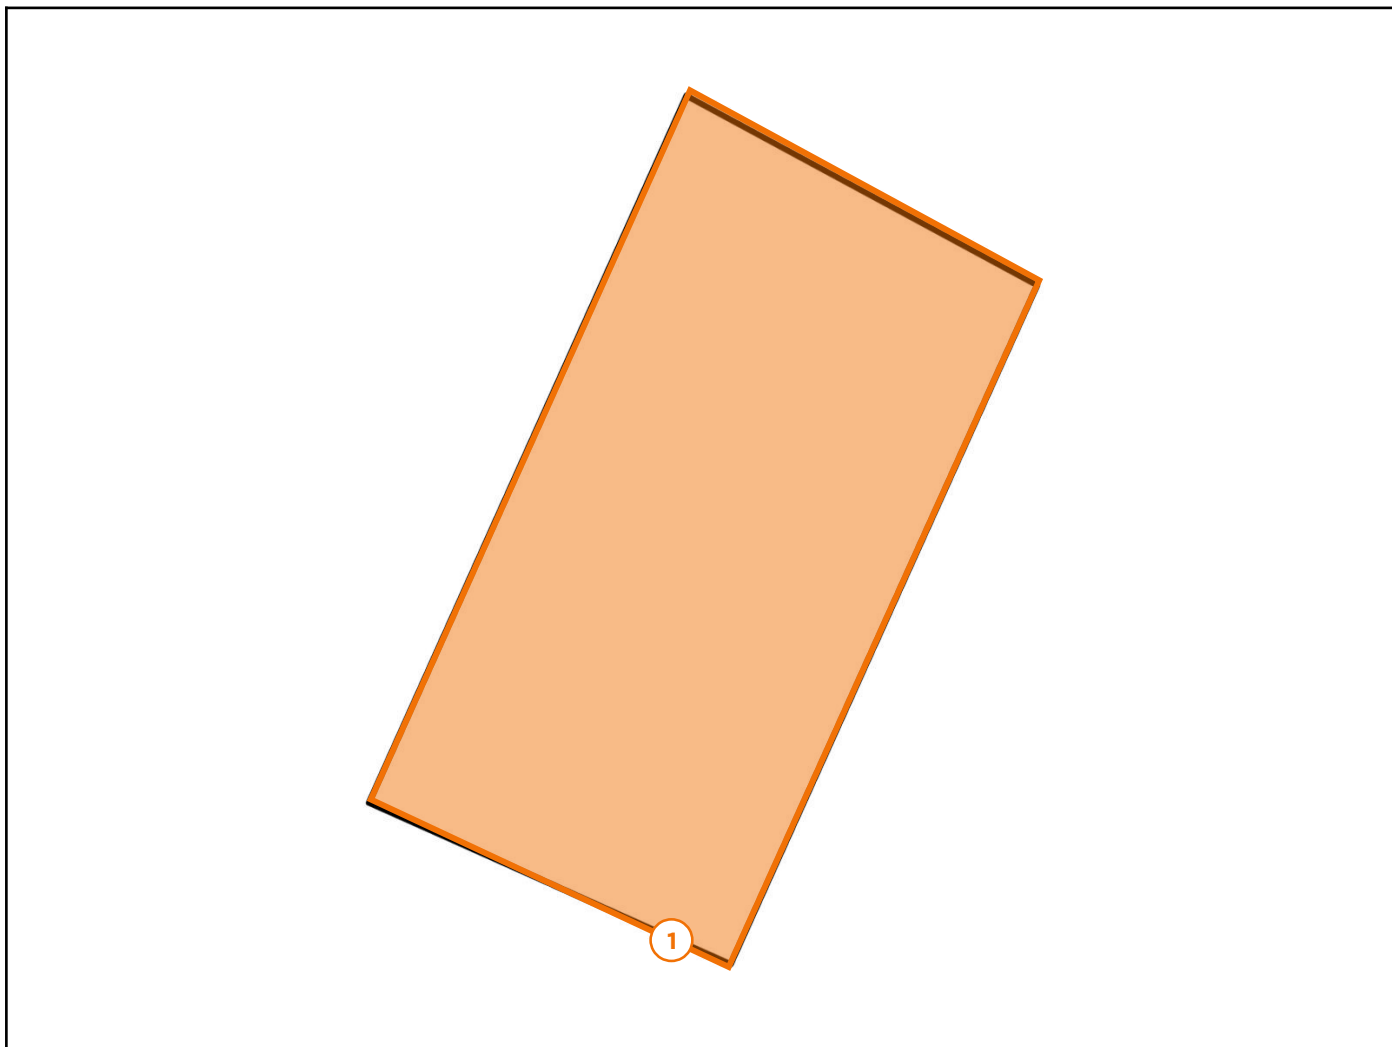
Plan 3.1: Tuinhuis 2

Beschrijving	Type	Actie
1. Golfplaten	Asbestmateriaal	Verwijderen

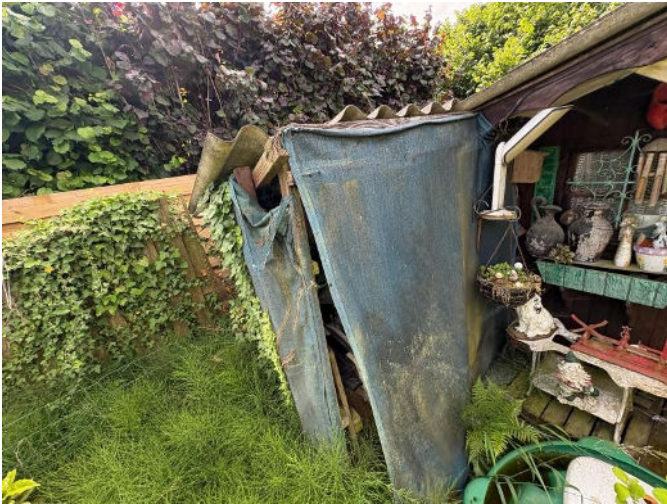
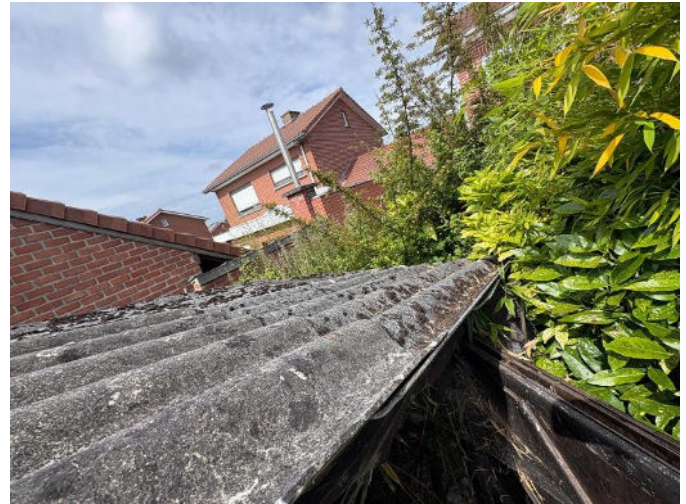
Eindbeoordeling materiaalrisico	Verhoogd materiaalrisico en/of verhoogde kans op vezelvrijgave
---------------------------------	----------------------------------------------------------------

Gebondenheid	Categorie 1: hechtgebonden in oorsprong
Asbestsoort (vezeltype)	Alleen chrysotiel aanwezig
Asbestconcentratie	Laag (< 50%)
Afschermingsgraad van het gehele materiaal	Geheel of deels vrij aan de binnenlucht, maar geen contact met binnenluchtstromen
Toestand van het materiaal	Matig beschadigd, matig verweerd

#	Type	Referentie	Resultaat
1.1	Puntmonster	M003	Chrysotiel

Beschrijving	Golfplaten
Omgeving	Grenst aan binnen- en buitenlucht
Primaire drager	Schuin dak
Asbestmateriaal	Dak- en gevelbekleding - Golfplaat
Bindmiddel van asbestmateriaal	Cement
Gebondenheid op basis van bindmiddel	Hecht
Hoeveelheid (oppervlakte - aantal)	<ul style="list-style-type: none">• 25,00 m² - 1 stuk
Totale oppervlakte	25,00 m ²
Eenvoudig bereikbaar	Ja
Bevestigingswijze	<ul style="list-style-type: none">• Geschroefd
Identificatiemethode	Een monstername door de asbestdeskundige met laboanalyse door een asbestlabo.
Destructieve handeling voor identificatie	Nee

Verwijderen

- Zorg voor een veilig beheer. Vermijd het beschadigen van het asbestmateriaal. Controleer de toestand jaarlijks op wijzigingen.
- Hemelwater dat afspoelt van asbestcement daken of gevels kan asbestdeeltjes bevatten. Gebruik het enkel voor gesloten circuits (bv. spoelen toiletten). Reinig na het vervangen van het dak of de gevel de dakgoten en regenwaterput of -ton om asbesthoudend sediment of slib te verwijderen

- Eenvoudige handelingen: mag via doe-het-zelf of door werknemer(s) met opleidingsattest eenvoudige handelingen
De hechtgebonden toepassing mag verwijderd worden door particulieren indien de verwijdering kan gebeuren zonder breken, zagen of boren. Voor meer info over de verwijderingsmethodes: zie achteraan het asbestattest.

Het is van belang te voorzien in de correcte PBM's (FFP3-mondmasker, CAT3 type 5/6-wegwerpoverall, wegwerphandschoenen en afspoelbaar schoeisel). Verwijder de toepassing zorgvuldig; fixeer of bevochtig steeds de te verwijderen toepassing, zorg ervoor dat het niet gebroken wordt en vermijdt stofvorming.

Verpak het afval dubbel in in plastic en breng het naar een inzamelpunt.

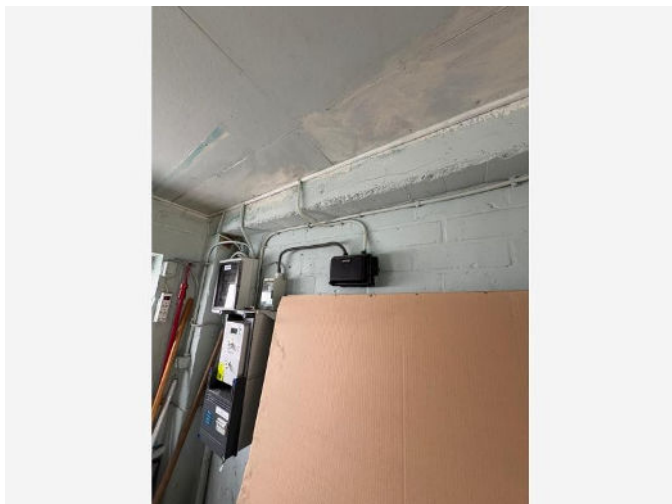
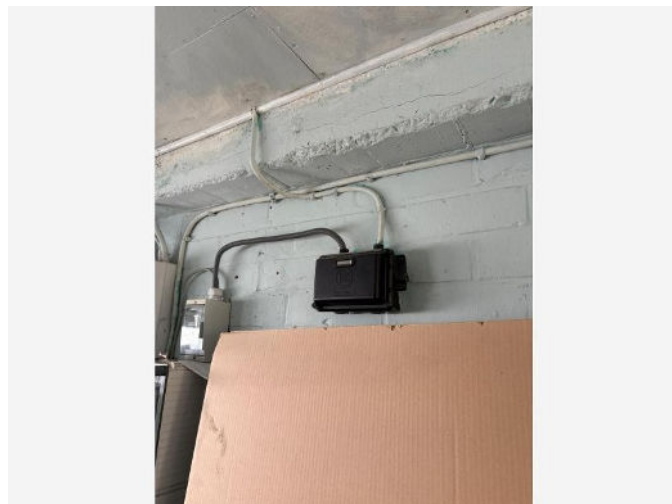
Eindbeoordeling materiaalrisico	Laag materiaalrisico en/of verlaagde kans op vezelvrijgave
---------------------------------	------------------------------------------------------------

Gebondenheid	Categorie 1: hechtgebonden in oorsprong
Asbestsoort (vezeltype)	Crocidoliet aanwezig
Asbestconcentratie	Laag (< 50%)
Afschermingsgraad van het gehele materiaal	Geheel of deels vrij aan de binnenlucht, maar geen contact met binnenluchtstromen
Toestand van het materiaal	Onbeschadigd, niet verweerd

Beschrijving	Elektrische behuizing in bakeliet
Omgeving	Binnen
Primaire drager	Communicatie en elektrische infrastructuur en uitrusting
Asbestmateriaal	Plaat, paneel, tablet - Type Bakeliet
Bindmiddel van asbestmateriaal	Kunststof of -hars
Gebondenheid op basis van bindmiddel	Hecht
Hoeveelheid (oppervlakte - dikte - aantal)	• 0,10 m ² - 4,00 cm - 1 stuk
Totaal volume	0,004 m ³
Eenvoudig bereikbaar	Ja
Bevestigingswijze	• Geschroefd
Identificatiemethode	De asbestdeskundige beoordeelt het materiaal als asbestverdacht en dus asbesthoudend, en dit zonder monstername. Motivatie: De monstername brengt andere schade aan dan schade die inherent is aan de monstername.
Destructieve handeling voor identificatie	Nee

Zorgvuldig beheren

- Zorg voor een veilig beheer. Vermijd het beschadigen van het asbestmateriaal. Controleer de toestand jaarlijks op wijzigingen.
- Voer bijkomende staalname(s) uit.

- Eenvoudige handelingen: mag via doe-het-zelf of door werknemer(s) met opleidingsattest eenvoudige handelingen
De hechtgebonden toepassing mag door particulieren verwijderd worden.

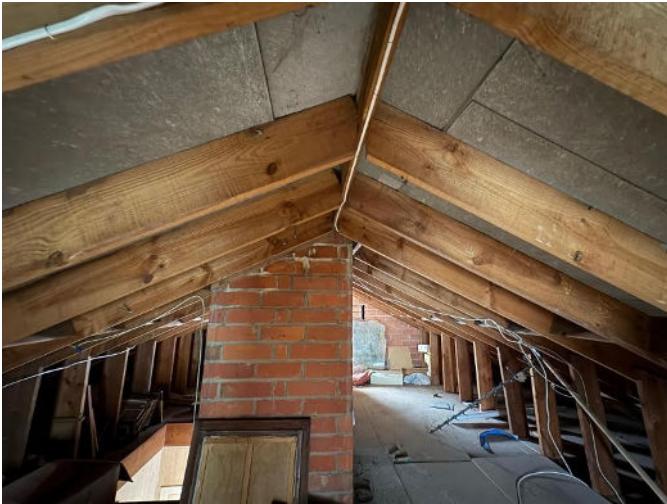
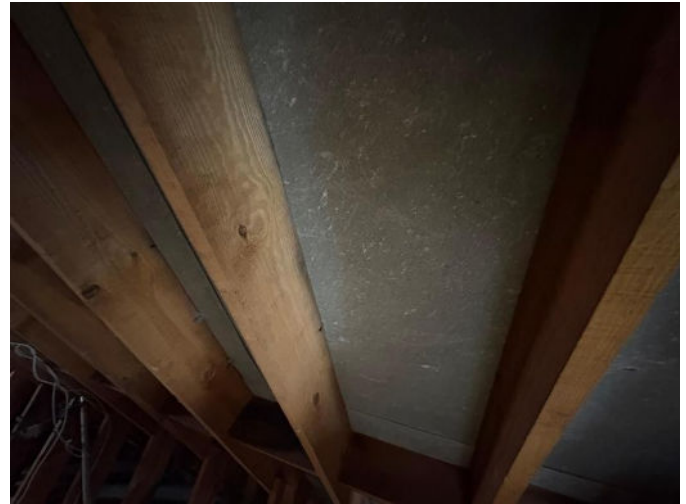
Eindbeoordeling materiaalrisico	Zeer laag materiaalrisico en/of zeer lage kans op vezelvrijgave
---------------------------------	-----------------------------------------------------------------

Gebondenheid	Categorie 1: hechtgebonden in oorsprong
Asbestsoort (vezeltype)	Alleen chrysotiel aanwezig
Asbestconcentratie	Laag (< 50%)
Afschermingsgraad van het gehele materiaal	Geheel of deels vrij aan de buitenlucht, maar geen contact met binnenlucht
Toestand van het materiaal	Onbeschadigd, niet verweerd

#	Type	Referentie	Resultaat
3.1	Puntmonster	M005	Chrysotiel

Beschrijving	Onderdakplaten woning
Omgeving	Binnen
Primaire drager	Schuin dak
Asbestmateriaal	Plaat, paneel, tablet - Type Menuiserite
Bindmiddel van asbestmateriaal	Cement
Gebondenheid op basis van bindmiddel	Hecht
Hoeveelheid (oppervlakte - dikte - aantal)	<ul style="list-style-type: none">• 60,00 m² - 0,30 cm - 1 stuk
Totaal volume	0,18 m ³
Eenvoudig bereikbaar	Nee <ul style="list-style-type: none">• Het asbestmateriaal is bedekt (uitgezonderd laag verf, coating, behang, kunststof, textiel) en het wegnemen van het bedekkende materiaal kan niet zonder het bedekkende materiaal te beschadigen.
Bevestigingswijze	<ul style="list-style-type: none">• Genageld, geniet
Identificatiemethode	Een monstername door de asbestdeskundige met laboanalyse door een asbestlabo.
Destructieve handeling voor identificatie	Nee

Zorgvuldig beheren

- Zorg voor een veilig beheer en verwijder dit asbestmateriaal wanneer het bij werken eenvoudig bereikbaar wordt. Controleer de toestand jaarlijks op wijzigingen.
- Voer bijkomende staalname(s) uit.

- Eenvoudige handelingen: mag via doe-het-zelf of door werknemer(s) met opleidingsattest eenvoudige handelingen
De hechtgebonden toepassing mag in principe verwijderd worden door particulieren. Gezien hiervoor de dakpannen weggenomen dienen te worden, is het aangeraden om de verwijdering door een erkend aannemer te laten gebeuren.

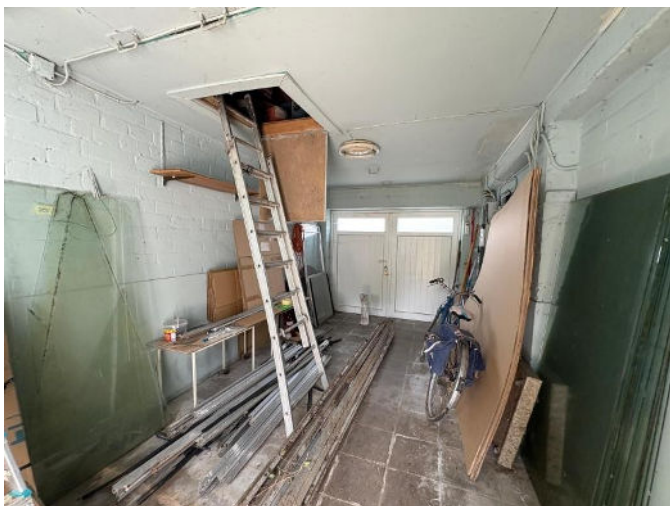
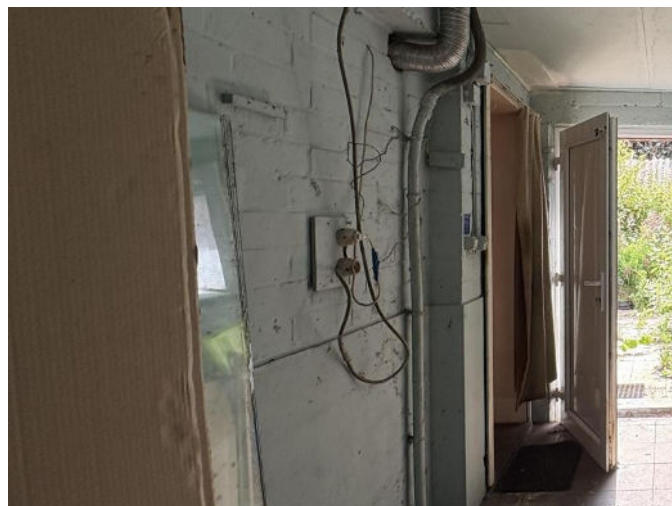
De wanden zijn gemaakt van niet-asbestverdachte materialen (bijvoorbeeld bakstenen, gyproc, ...), deze toepassingen zijn niet asbestverdacht. We hebben echter niet kunnen vaststellen of er mogelijk asbestverdachte of asbesthoudende materialen achter deze toepassingen aanwezig zijn. Bij renovatie of sloop is het aangeraden om een destructief onderzoek te laten uitvoeren van deze toepassingen.

Basis voor advies	De asbestdeskundige beoordeelt het materiaal als niet-asbestverdacht.
--------------------------	-----------------------------------------------------------------------

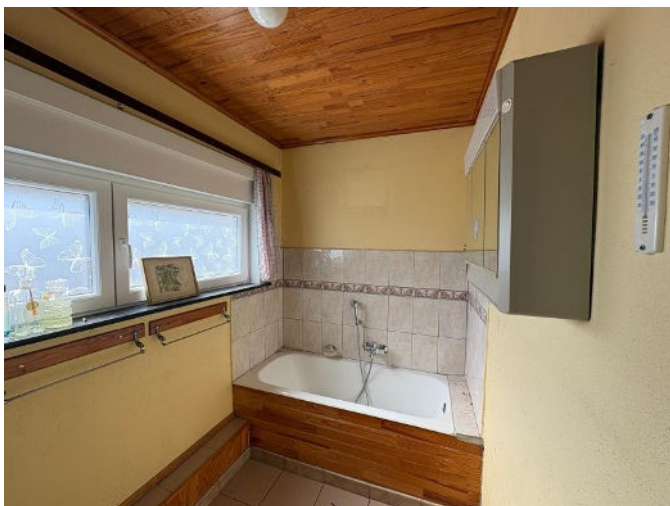
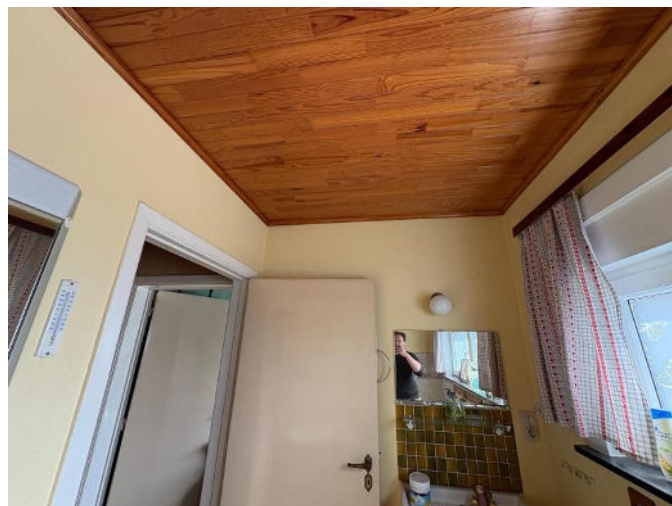
De plafonds zijn gemaakt van niet-asbestverdachte materialen (bijvoorbeeld bakstenen, gyproc, ...), deze toepassingen zijn niet asbestverdacht. We hebben echter niet kunnen vaststellen of er mogelijk asbestverdachte of asbesthoudende materialen achter deze toepassingen aanwezig zijn. Bij renovatie of sloop is het aangeraden om een destructief onderzoek te laten uitvoeren van deze toepassingen.

Basis voor advies	De asbestdeskundige beoordeelt het materiaal als niet-asbestverdacht.
-------------------	-----------------------------------------------------------------------

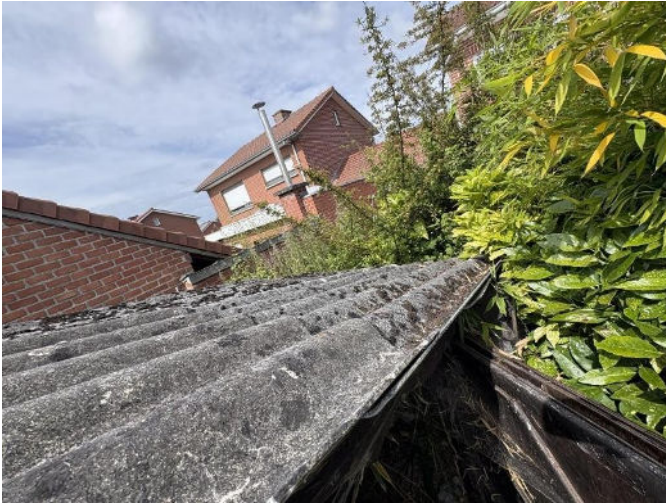
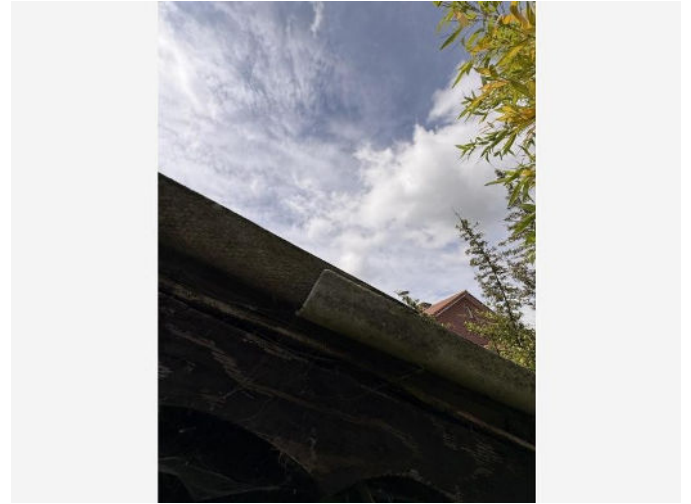
Afspoelend regenwater kan asbestdeeltjes van verweerde asbestcementen dak- of gevelbekleding meenemen naar de bodem. De asbestdeeltjes in de bodem vormen een laag risico: bodempartikels houden de asbestdeeltjes voldoende vast om gezondheidsrisico's te vermijden. Door deze asbesthoudende bodemzone zorgvuldig te beheren, vermijdt u gezondheidsrisico's.

Beschrijving	Afdruipzone golfplaten
Bron van de asbestdeeltjes	Bron is nog aanwezig
Type	Afdruipzone dak
Afmetingen (lengte - breedte - diepte)	<ul style="list-style-type: none">• 9,50 m - 0,50 m - 0,30 m• 4,00 m - 0,50 m - 0,30 m
Geraamd volume	2,025 m ³

- Om het afspoelen van asbestdeeltjes te stoppen, is het verstandig om de verwijdering van de dak- of gevelbekleding in te plannen en in afwachting hiervan een dakgoot te plaatsen om het regenwater af te voeren naar de riolering.

De uitgraving van een afdruipzone gebeurt volgens de methodiek "eenvoudige handelingen". Vermijd daarbij vermenging met andere bodem en laat de uitgegraven asbesthoudende grond afvoeren naar een daartoe vergunde stortplaats. Voor de uitgraving wordt een richtdiepte van 30 cm gehanteerd.
