RAPPORT DE CONTROLE D'INSTALLATION ÉLECTRIQUE DOMESTIQUE

41.995

Rue de France 58 7711 Mouscron Belgique

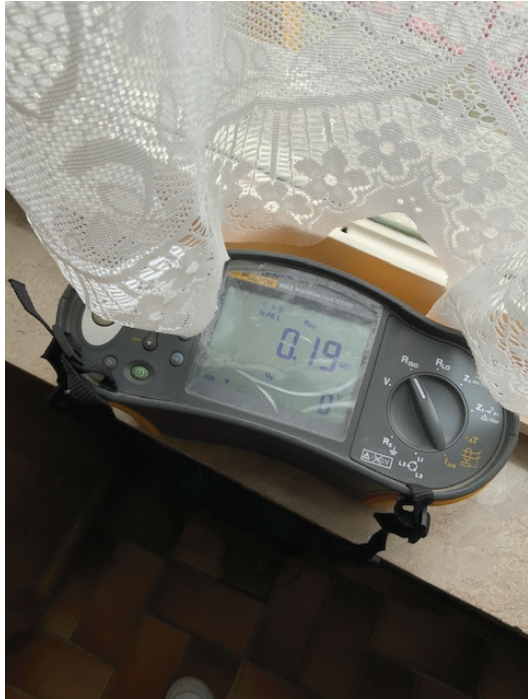
<p>A hand-drawn floor plan of a room, labeled 'Rez' at the top. The drawing shows a rectangular room with several electrical symbols, including switches and outlets, and some handwritten notes. There are 'x' marks scattered throughout the plan, possibly indicating specific points of interest or measurements. The drawing is a technical sketch used for documentation.</p>
Défaut d'isolement

<p>A photograph of a digital multimeter (DMM) used for testing electrical insulation. The device is placed on a tiled floor, and a white lace curtain is partially visible in the background. The multimeter's display shows a reading of 0.19, which is a very low resistance value, indicating a significant insulation fault. The multimeter has various buttons and a rotary dial for selecting different measurement functions.</p>

La valeur de la résistance d'isolement d'un ou plusieurs circuits est inférieure à 0,5 M Ohms. (L1 6.4.5.1)
