## Installation électriques à basse tension et à très basse tension (Livre 1 AR 8/9/2019) - Direction générale de l'énergie

📍 Lieu du contrôle: RUE ALFRED HENNO 74 7700 MOUSCRON Belgique

📄 Type de contrôle: Visite périodique (Livre 1 6.5)

📅 Date du contrôle:  
21/01/2026

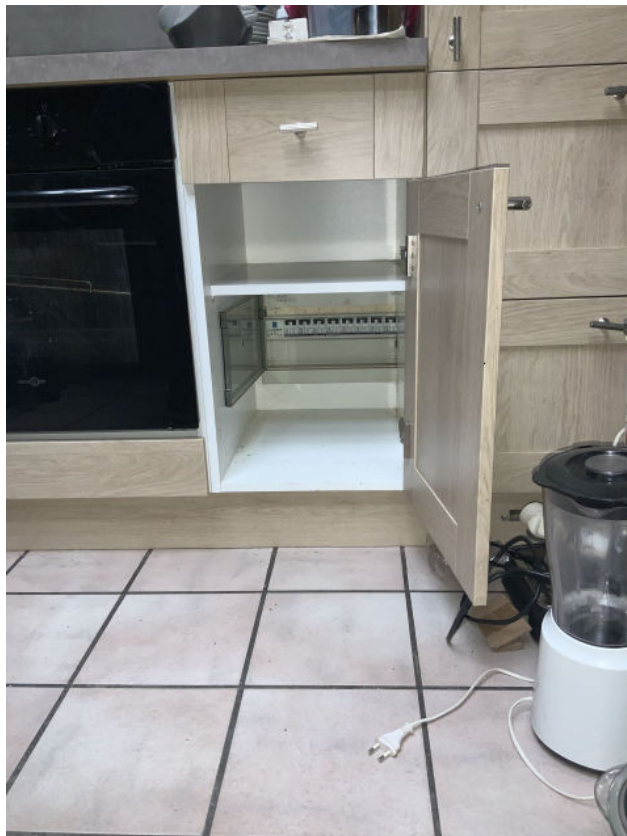
Le tableau de répartition et de manœuvre ne peut pas être ouvert à cause de la peinture, papier peint ect... sans endommager l'environnement, Le câblage interne ne peut pas être vérifié. (Livre 1, Sous-section 5.3.5.1.)

Coffret non accessible, non  
ouvrable dans la cuisine

| Catégorie | Libellé | Paragraphe |
|--|---|--|
| | L'accessibilité du tableau est à améliorer. | L1: 5.3.5.1.; L3:<br>5.3.5.1. |

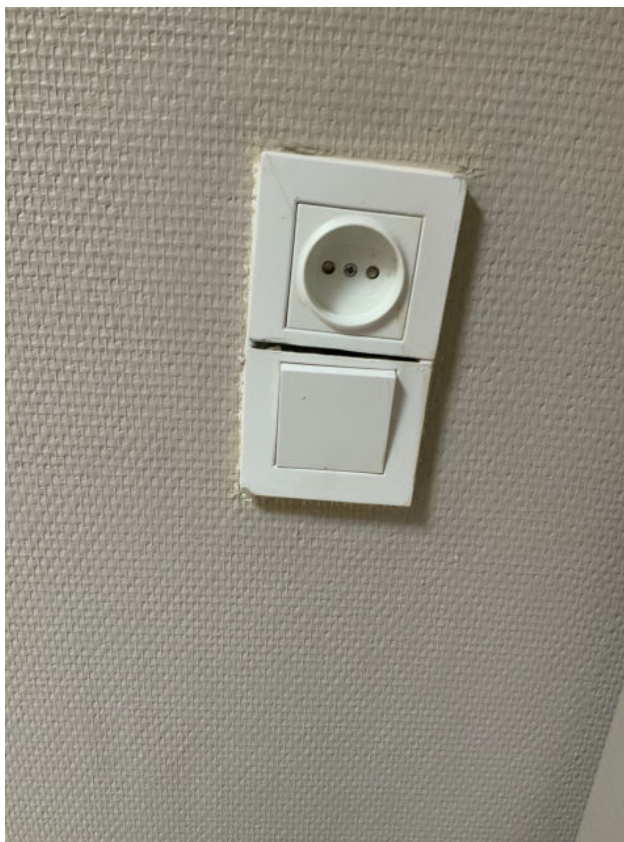
Prise sans terre non autorisée  
après 81. Salle de douche

| Catégorie | Libellé | Paragraphe |
|---|---|---|
| | Prévoir des prises de courant conformes à la NBN C61-112 avec contact de terre et sécurité enfants. | L1: 1.4.2.3.;<br>4.2.2.3.;<br>5.3.5.2.; L3:<br>1.4.2.3.; 4.2.2.2. |

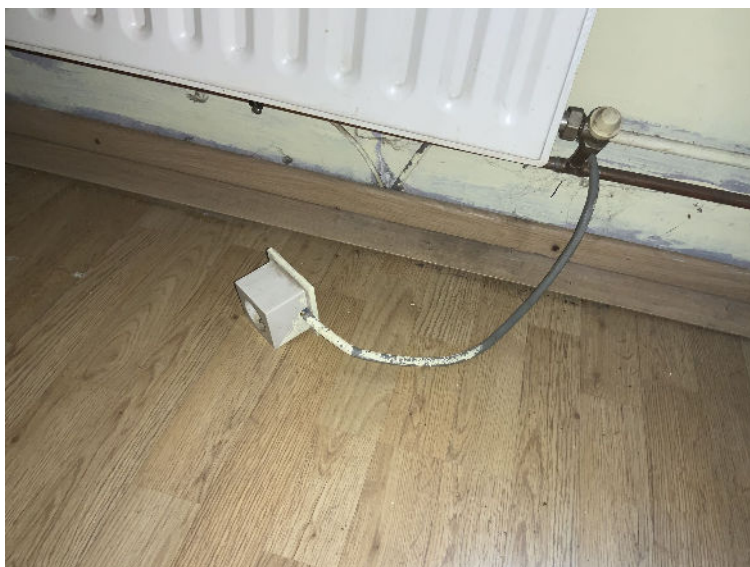
Fixation insuffisante prise  
chambre

| Catégorie | Libellé | Paragraphe |
|--|---|--|
| | Interrupteur, prise de courant ou boîte de dérivation à reconditionner et/ou refixer. | |

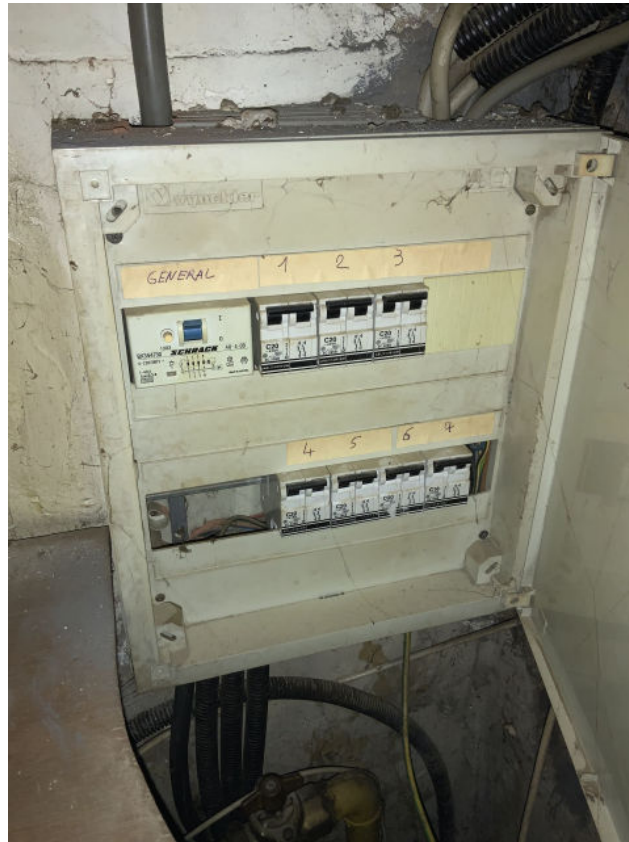
Coffret non obturé, manque  
d'accessibilité.

| Catégorie | Libellé | Paragraphe |
|--|---|--|
| | Obturer les ouvertures non utilisées du tableau ou coffret. | L1: 4.2.2.3.;<br>5.1.4.; 5.3.5.1. |
