# Asbestinventarisatetest

Franslaan 100/1006, 8620 Nieuwpoort

Attestnummer : **20231128-000434.000**

## Zone 1: Hoofdgebouw

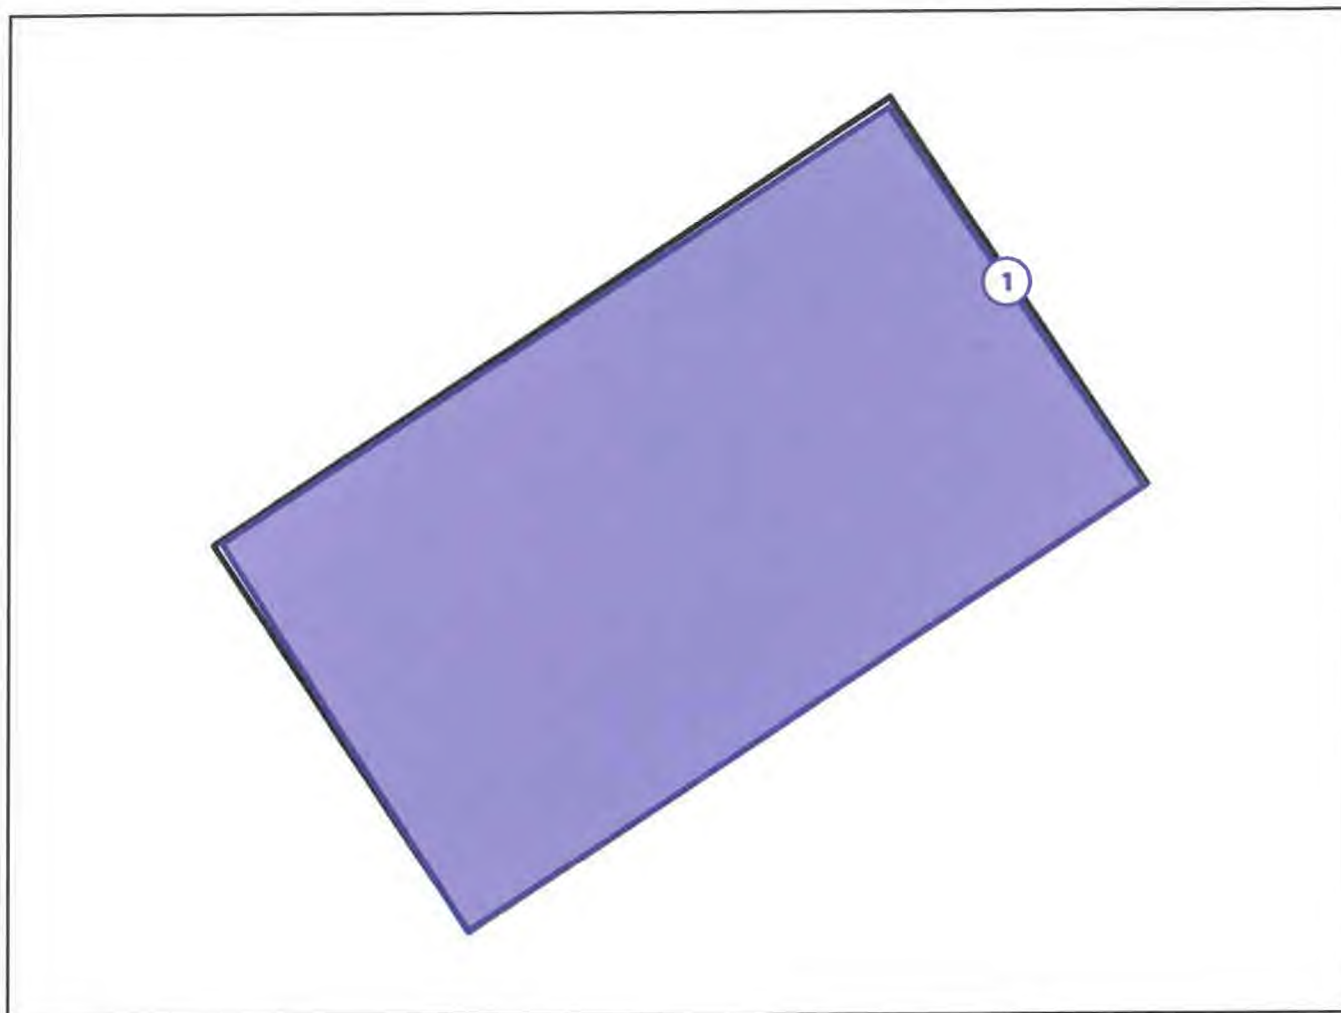
## Plan 1.1: Hoofdgebouw plan

| Beschrijving | Type | Actie |
|---|---|---|
| 1. dakbedekking | Advies | - |

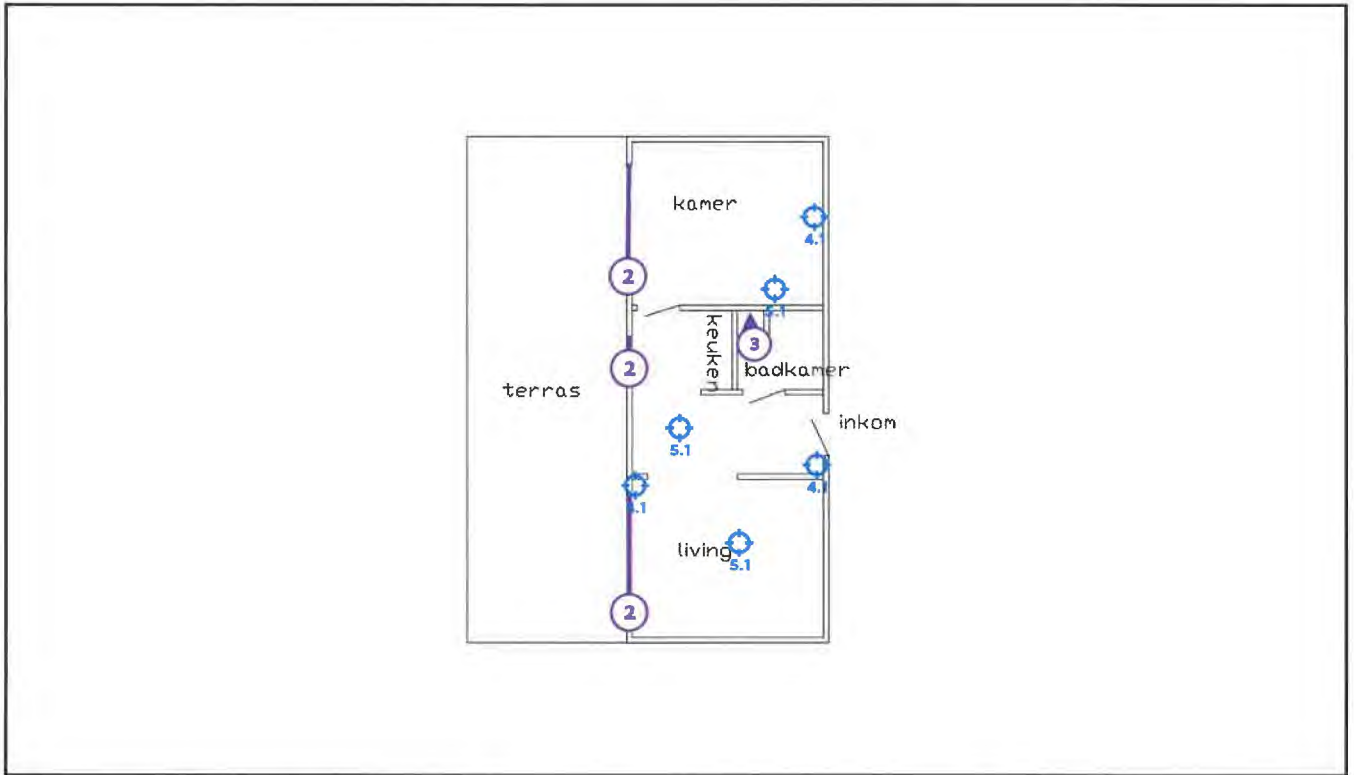
## Plan 1.2: grondplan

| Beschrijving | Type | Actie |
|---|---|---|
| 2. mastiek aan ramen | Advies | - |
| 3. buis, leiding, doorvoer | Advies | - |
| 4. pleister muren | Geen asbest | - |
| 5. pleister plafond | Geen asbest | - |

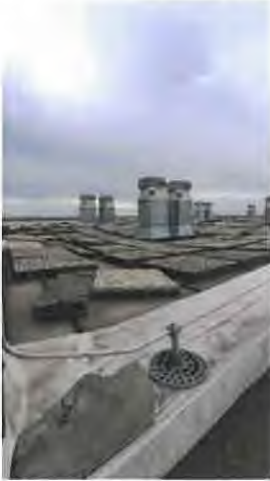
## Fiche 1: dakbedekking

het plat dak van het appartementsgebouw behoort tot de gemene delen en werd niet opgenomen in de inspectie, er kan asbesthoudende roofing aanwezig onder de tegels

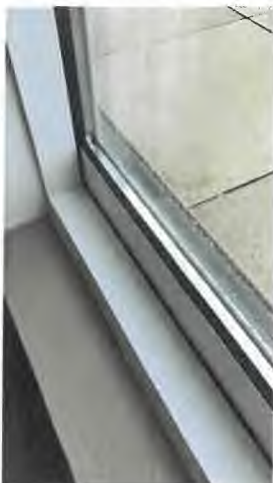
## Fiche 2: mastiek aan ramen

alle ramen werden vernieuwd in 2020, afkitting is niet verdacht

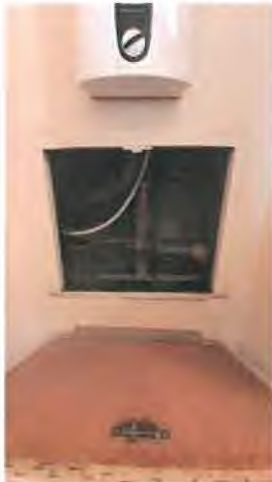
## Fiche 3: buis, leiding, doorvoer

in een luikje in de badkamer zijn er geen verdachte buizen aangetroffen in de schacht van de gemene delen

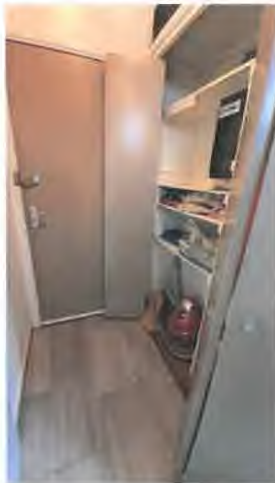
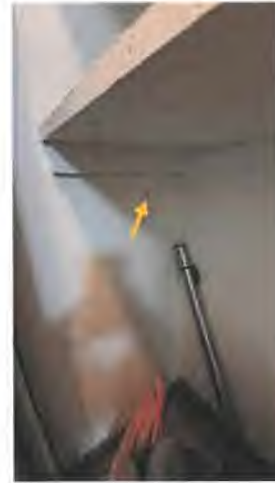
## Fiche 4: pleister muren

Geen asbest

| # | Type | Referentie | Resultaat |
|---|---|---|---|
| 4.1 | Mengmonster | MM01 | Geen asbest |

| Bindmiddel van materiaal | Gips - kalk |

| <b>Hoeveelheid (oppervlakte - dikte - aantal)</b> | • 42,00 m <sup>2</sup> - 0,50 cm - 1 stuk |

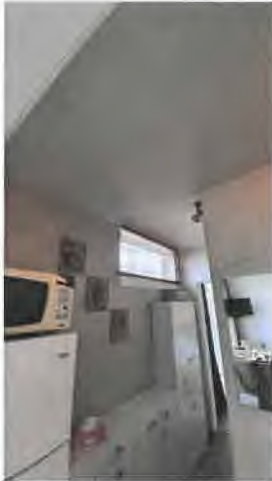
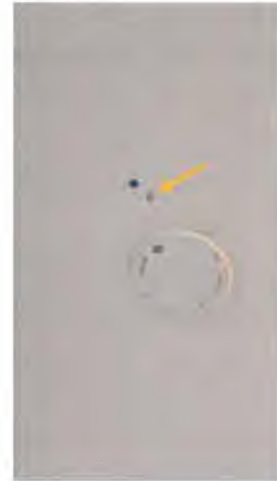
## Fiche 5: pleister plafond

Geen asbest

| # | Type | Referentie | Resultaat |
|---|---|---|---|
| 5.1 | Mengmonster | MM02 | Geen asbest |

| Bindmiddel van materiaal | Gips - kalk |

| <b>Hoeveelheid (oppervlakte - dikte - aantal)</b> | • 33,00 m <sup>2</sup> - 0,50 cm - 1 stuk |
