Asbestinventarisatetest

Moeras 12, 8587 Spiere-Helkijn

Attestnummer : 20250326-000005.000

Uitgegeven op : 26.03.2025

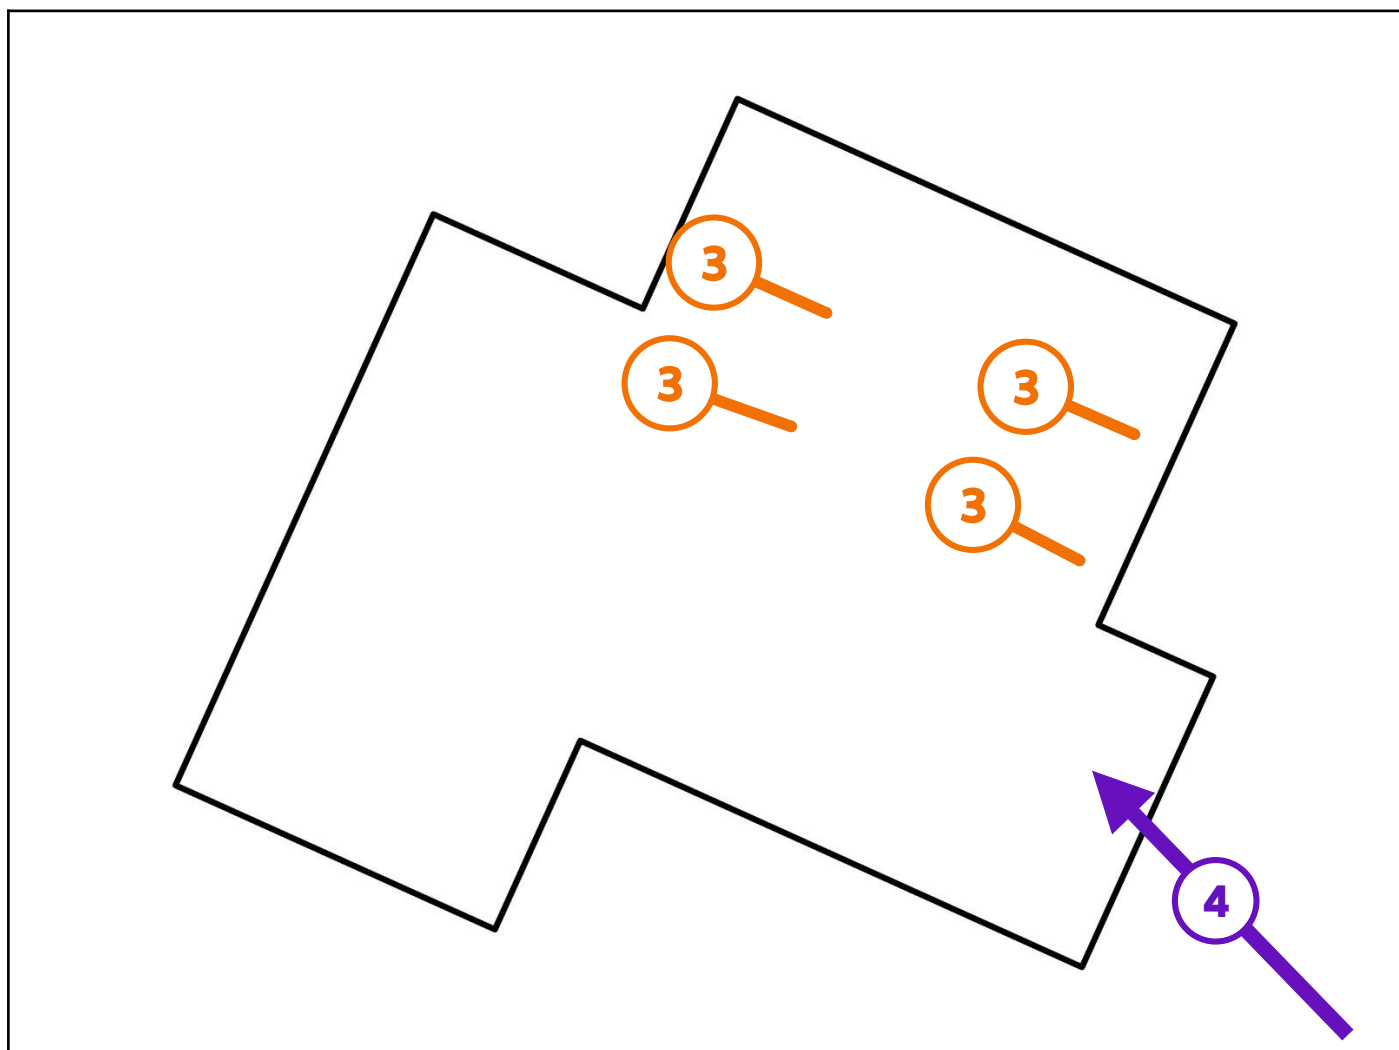
Plan 1.1: Hoofdgebouw plan

Beschrijving	Type	Actie
3. Gevel met leien	Asbestmateriaal	Verwijderen
4. Schouw	Beperking	-

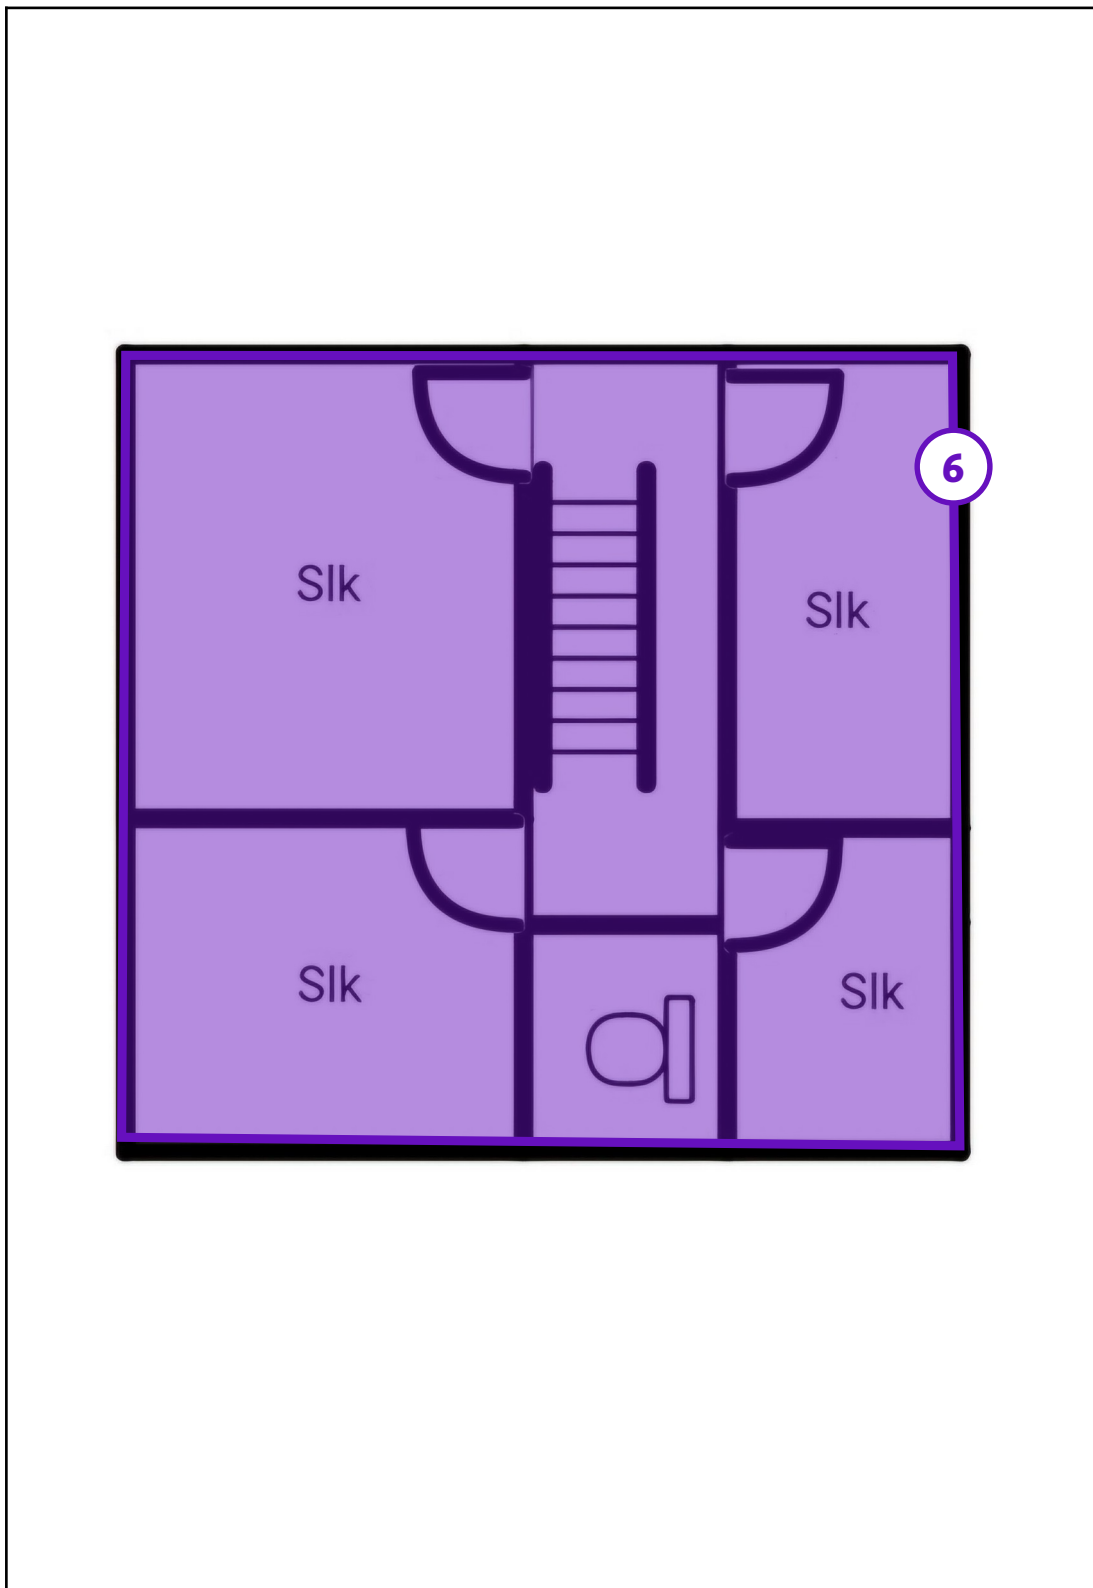
Plan 1.4: Verdiep

6. Vloerzeil	Advies	-
--------------	--------	---

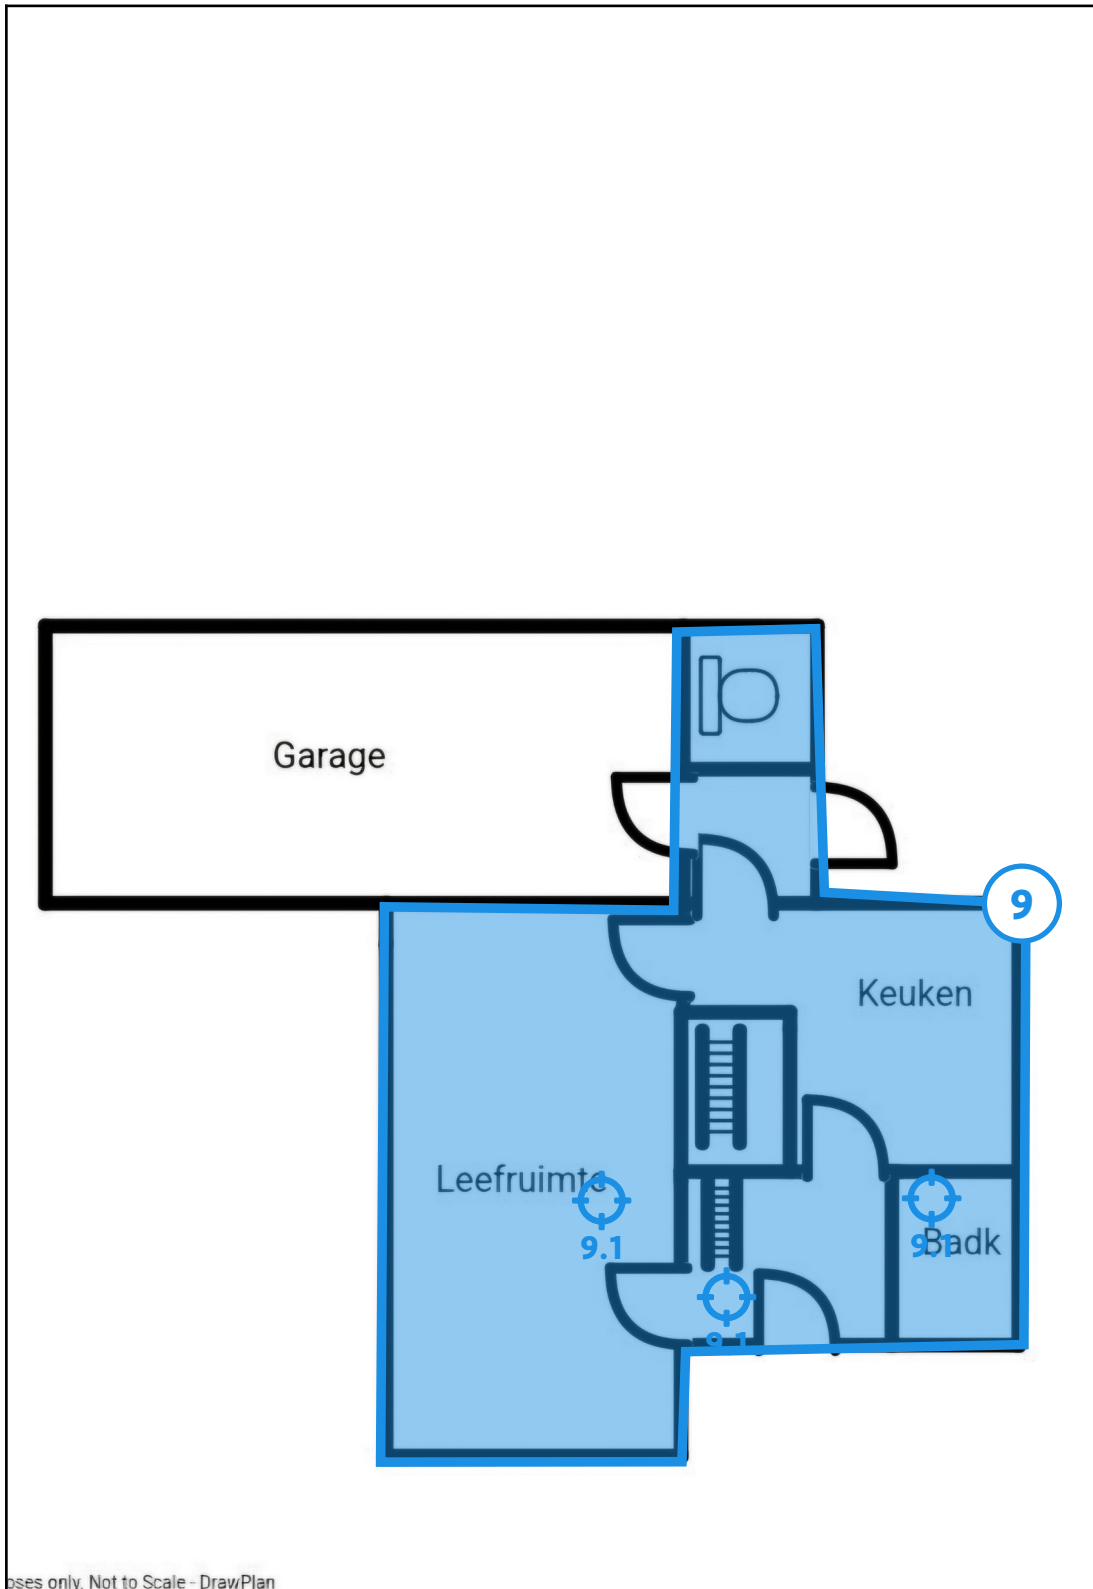
Plan 1.8: Gelijkvloers, plafonds

9. Pleisterwerk plafonds	Geen asbest	-
9.1 Code: 3	Mengmonster	-

2. Bakeliet schakelaars/stopcontacten	Asbestmateriaal	Verwijderen
5. RF-plaat kookplaat	Advies	-
7. Faiencetegels	Advies	-
8. Mastiek	Geen asbest	-

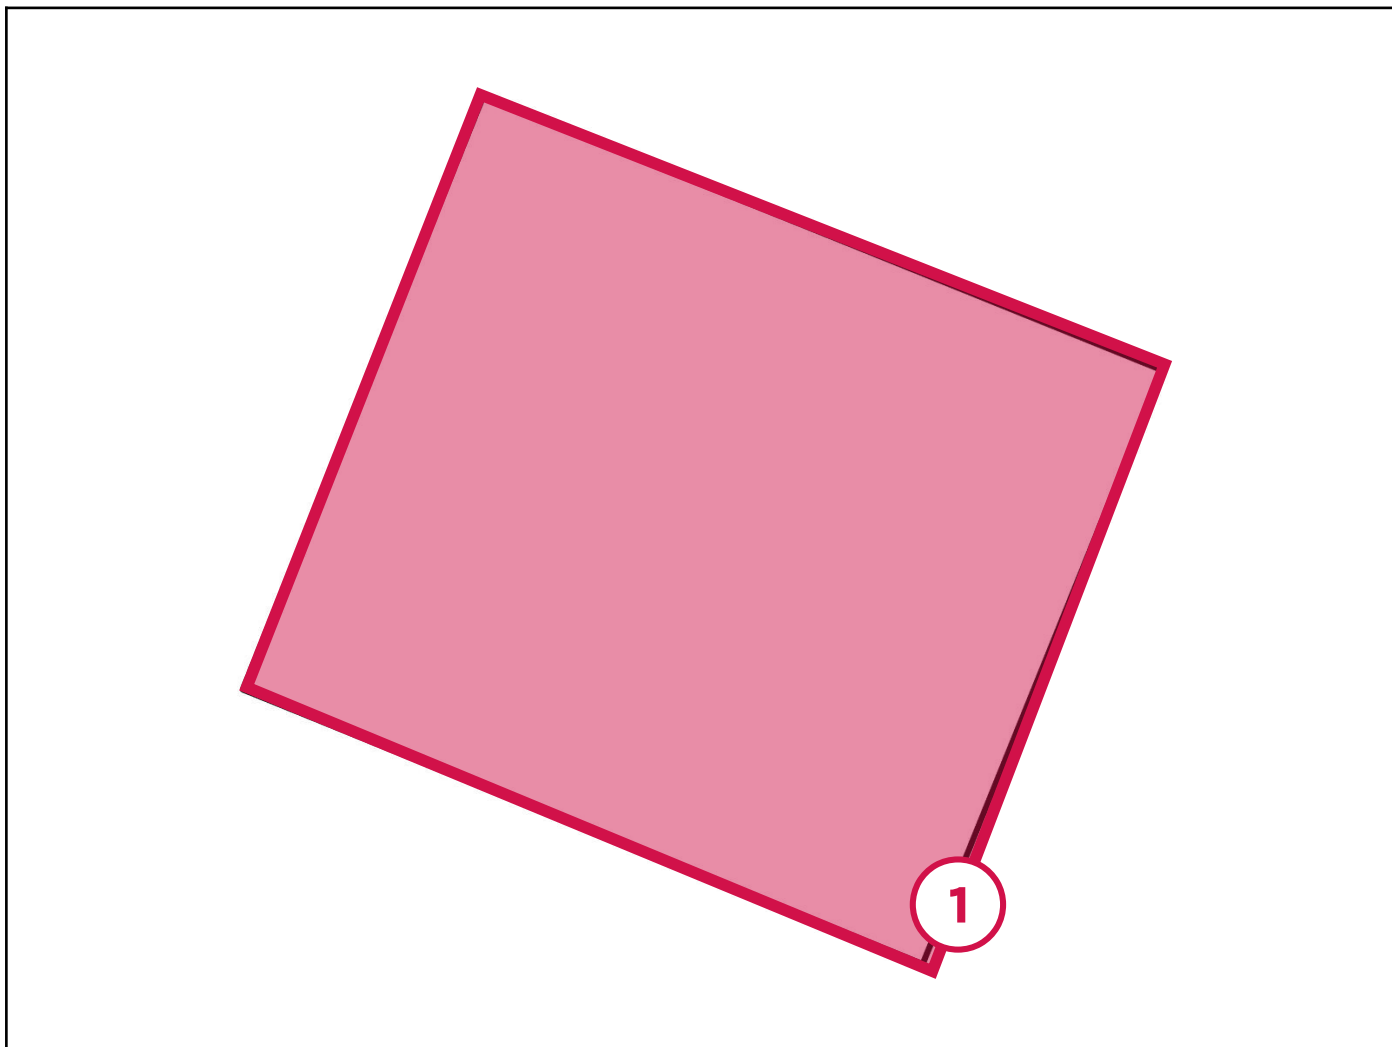
Plan 2.1: Tuinhuis dak

Beschrijving	Type	Actie
1. Dak bestaande uit golfplaten	Asbestmateriaal	Dringend verwijderen
