# Asbestinventarisatetest

Jacquetbosstraat 23, 8587 Spiere-Helkijn

Attestnummer : 20250422-000388.000

**Niet-asbestveilig**

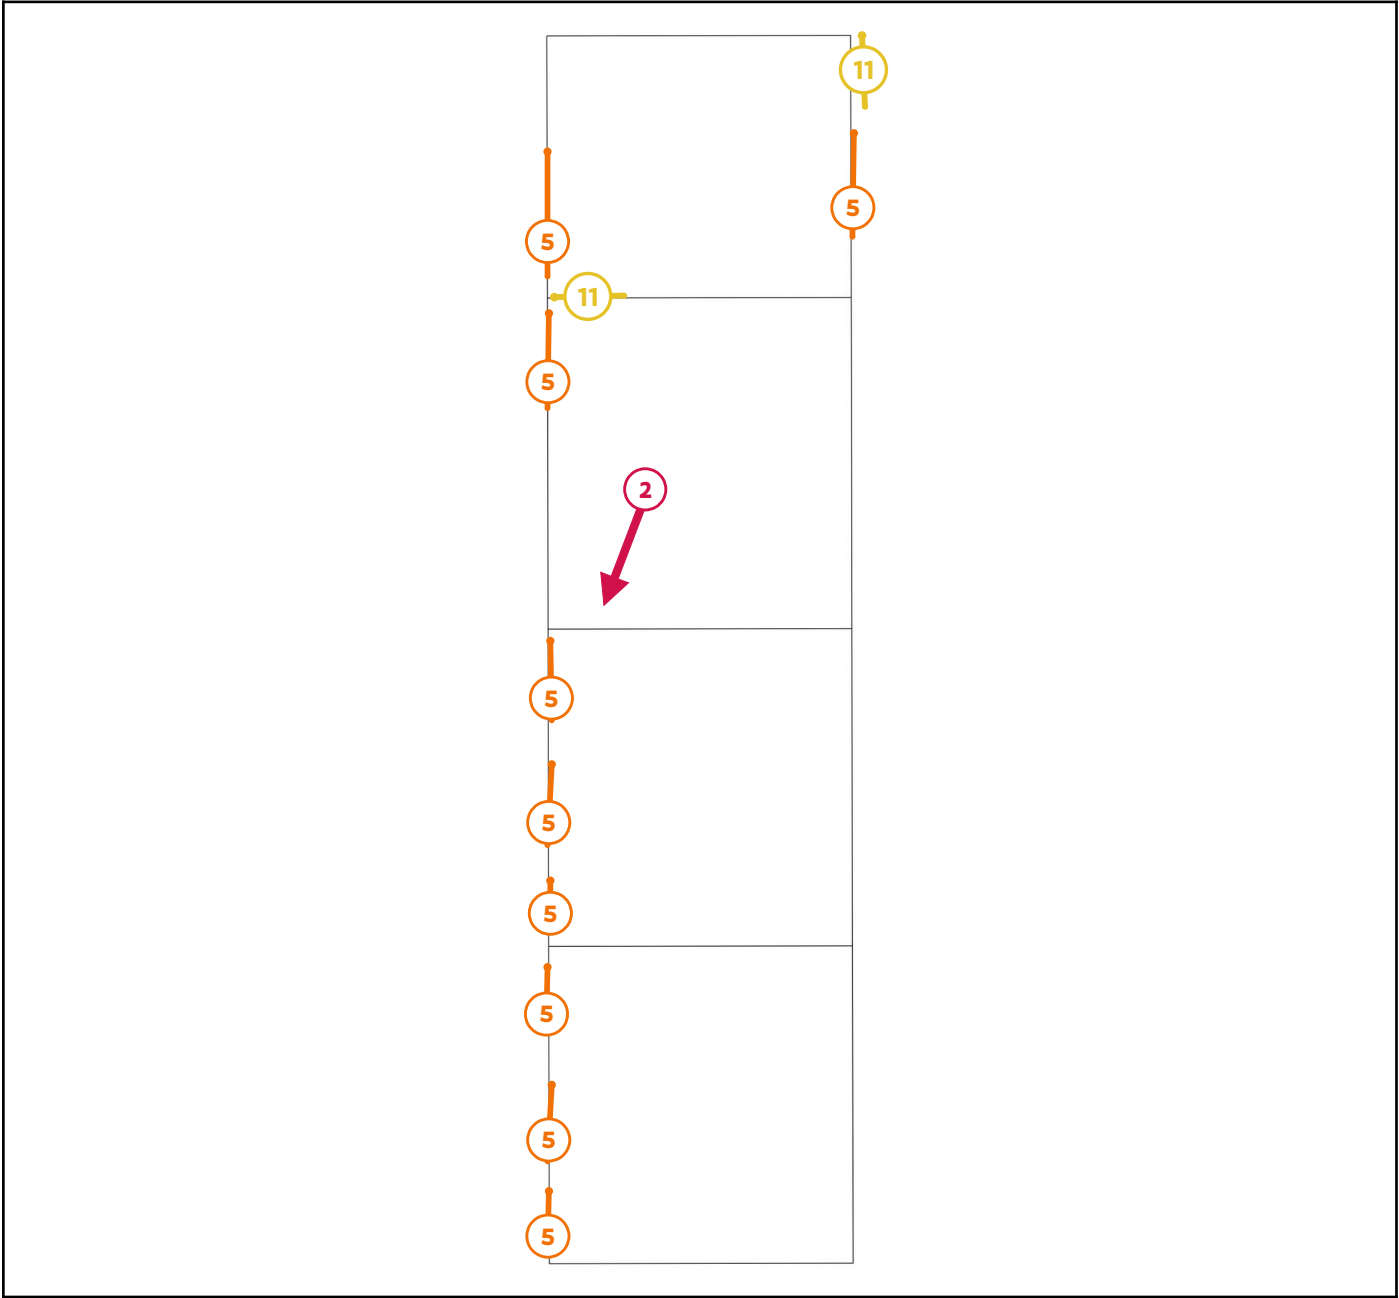
# Plan 1.1: Stal

| Beschrijving | Type | Actie |
|---|---|---|
| 11. Menuiserieplaat aan deur/muur | Asbestmateriaal | Zorgvuldig beheren |

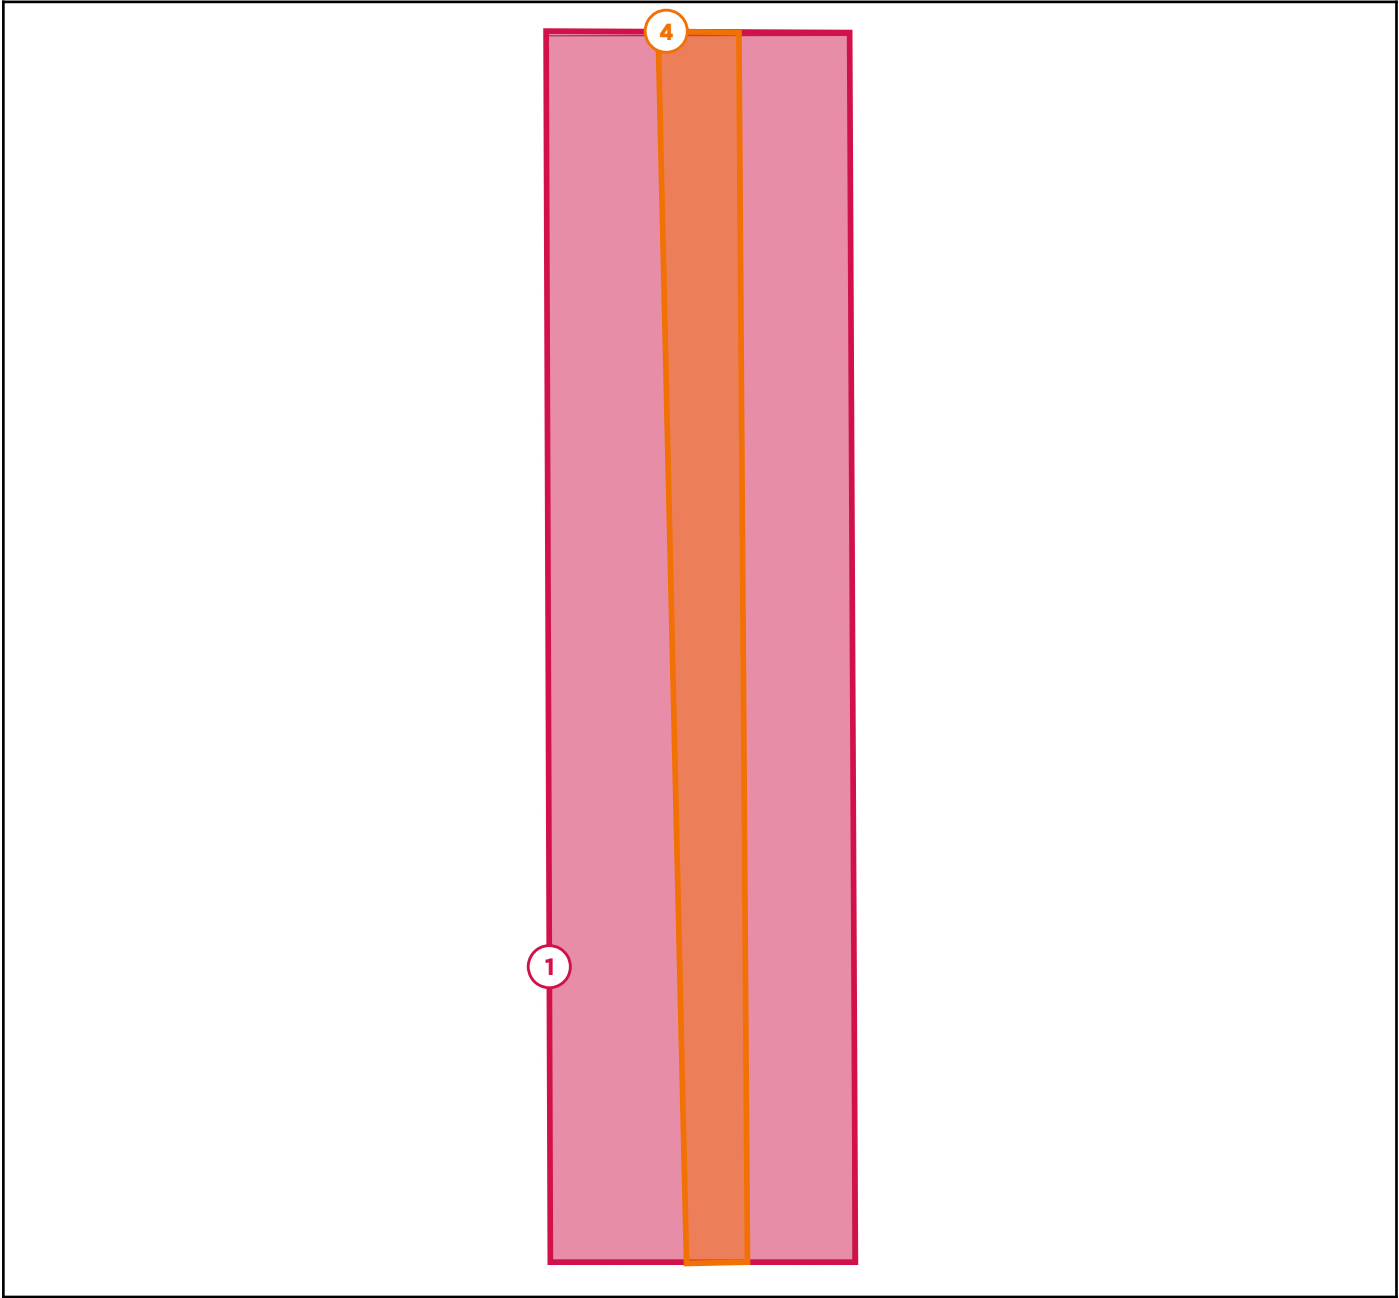
# Plan 1.2: Dakenplan stal

| Beschrijving | Type | Actie |
|---|---|---|
| 4. Nok | Asbestmateriaal | Verwijderen |

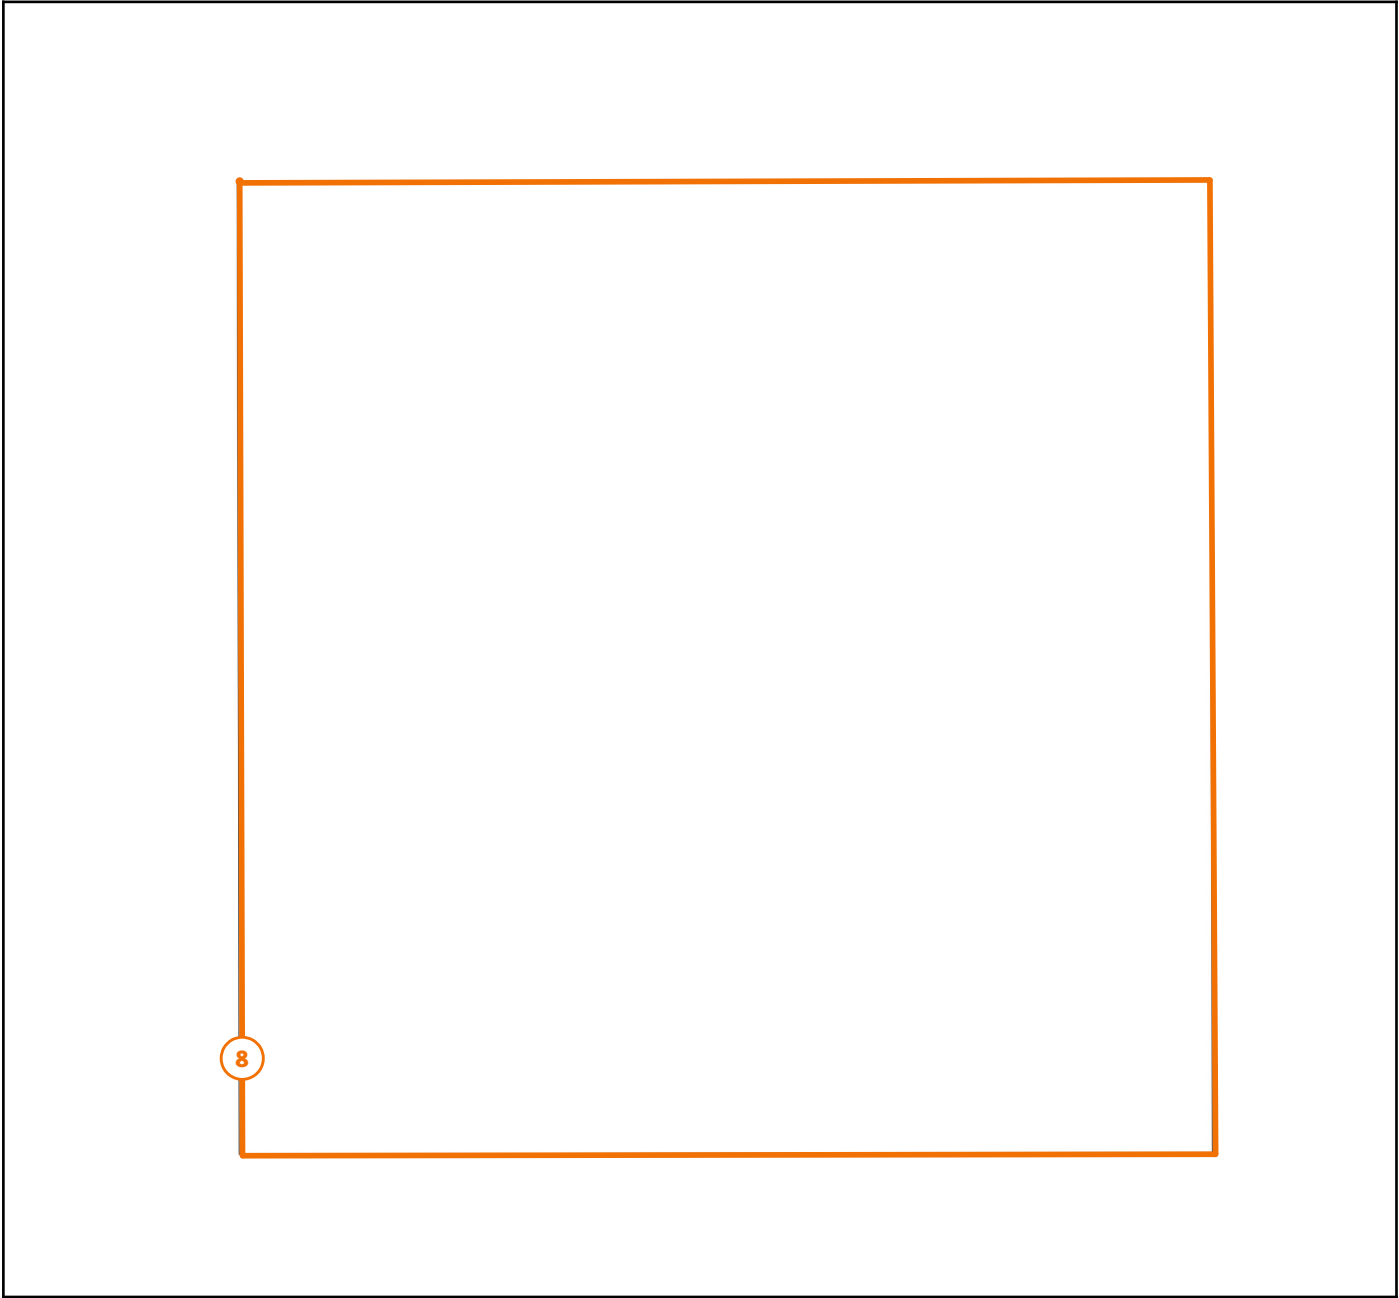
# Plan 2.1: Hangar

| Beschrijving | Type | Actie |
|---|---|---|
| 8. Muren, deur & poort hangar | Asbestmateriaal | Verwijderen |

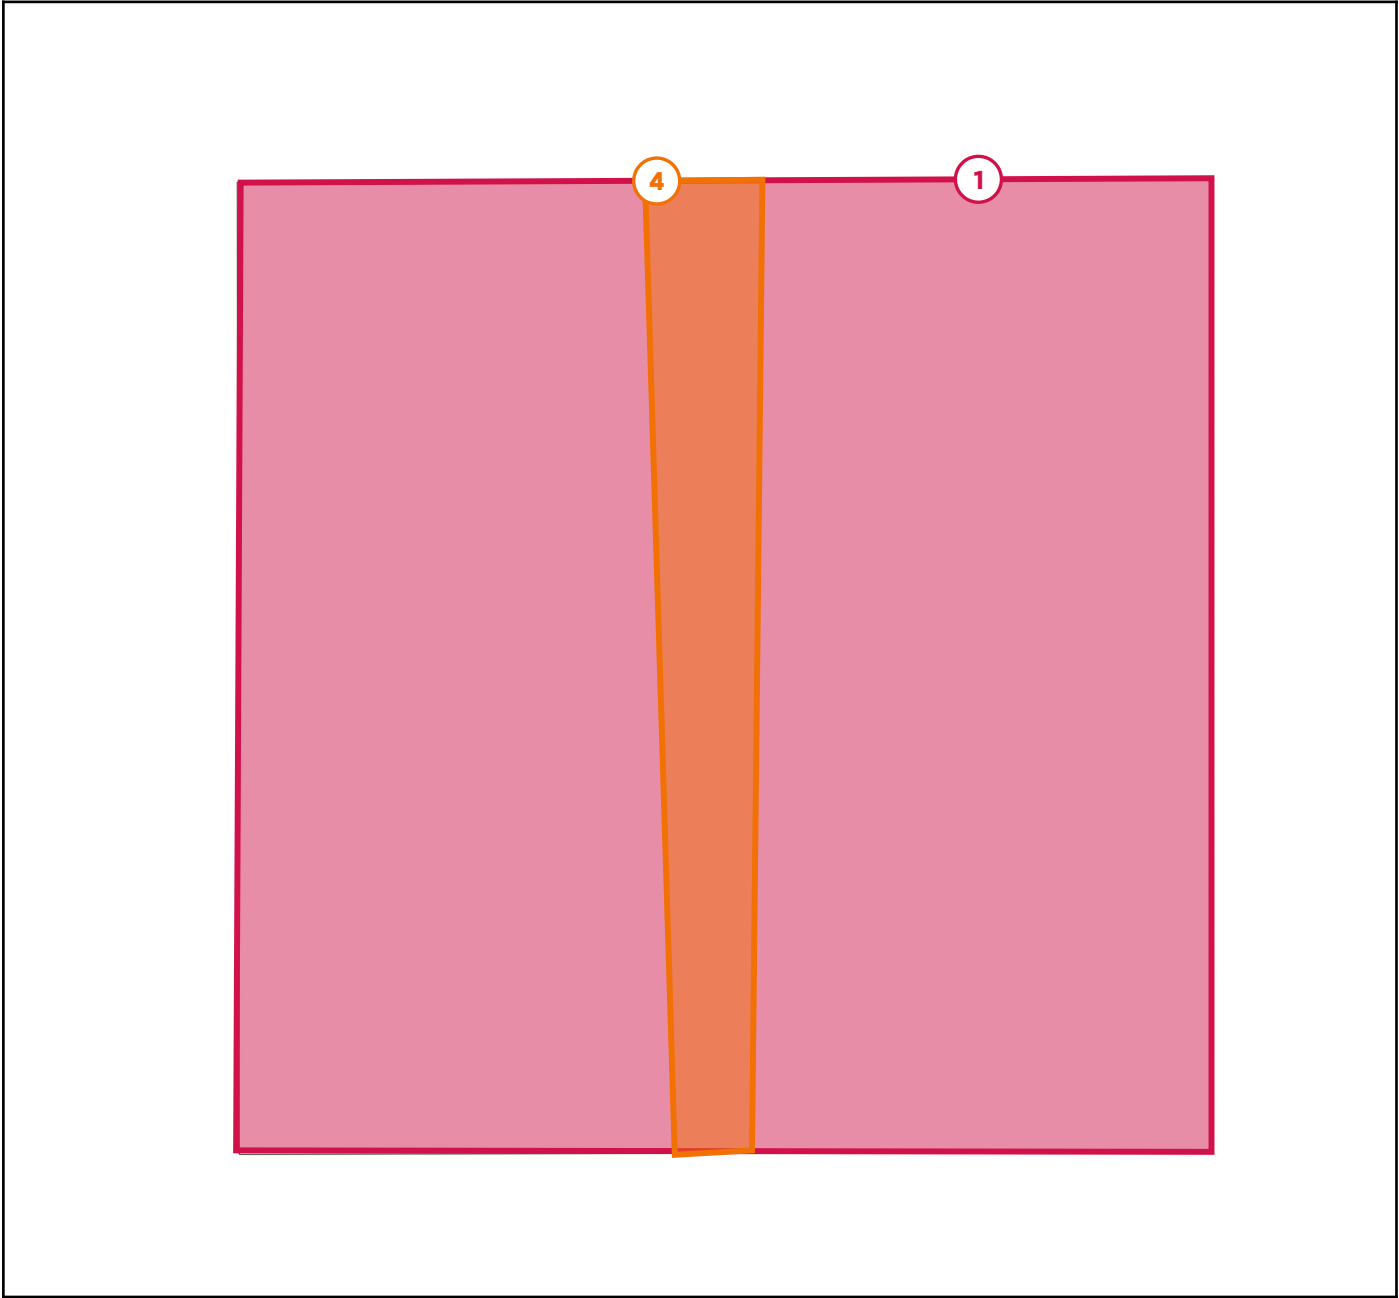
## Plan 2.2: Dakenplan hangar

| Beschrijving | Type | Actie |
|---|---|---|
| 4. Nok | Asbestmateriaal | Verwijderen |

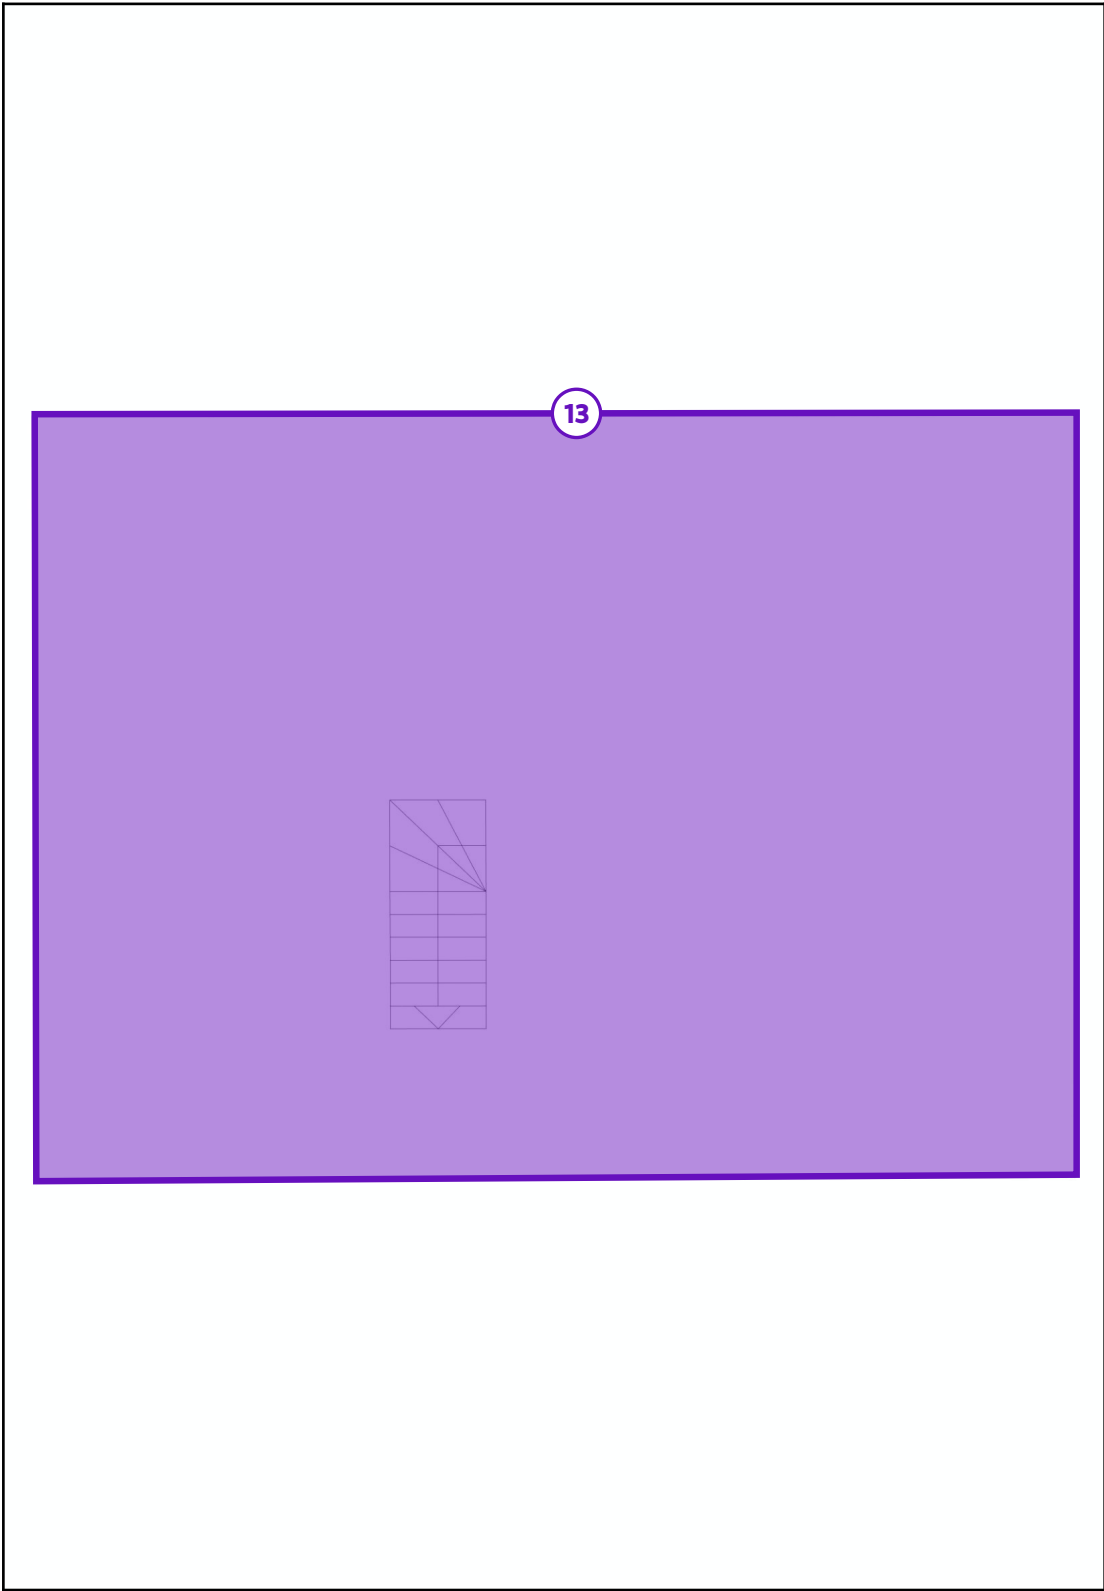
### Plan 3.9: Zolder

| 13. Onveilige zoldervloer | Beperking | - |

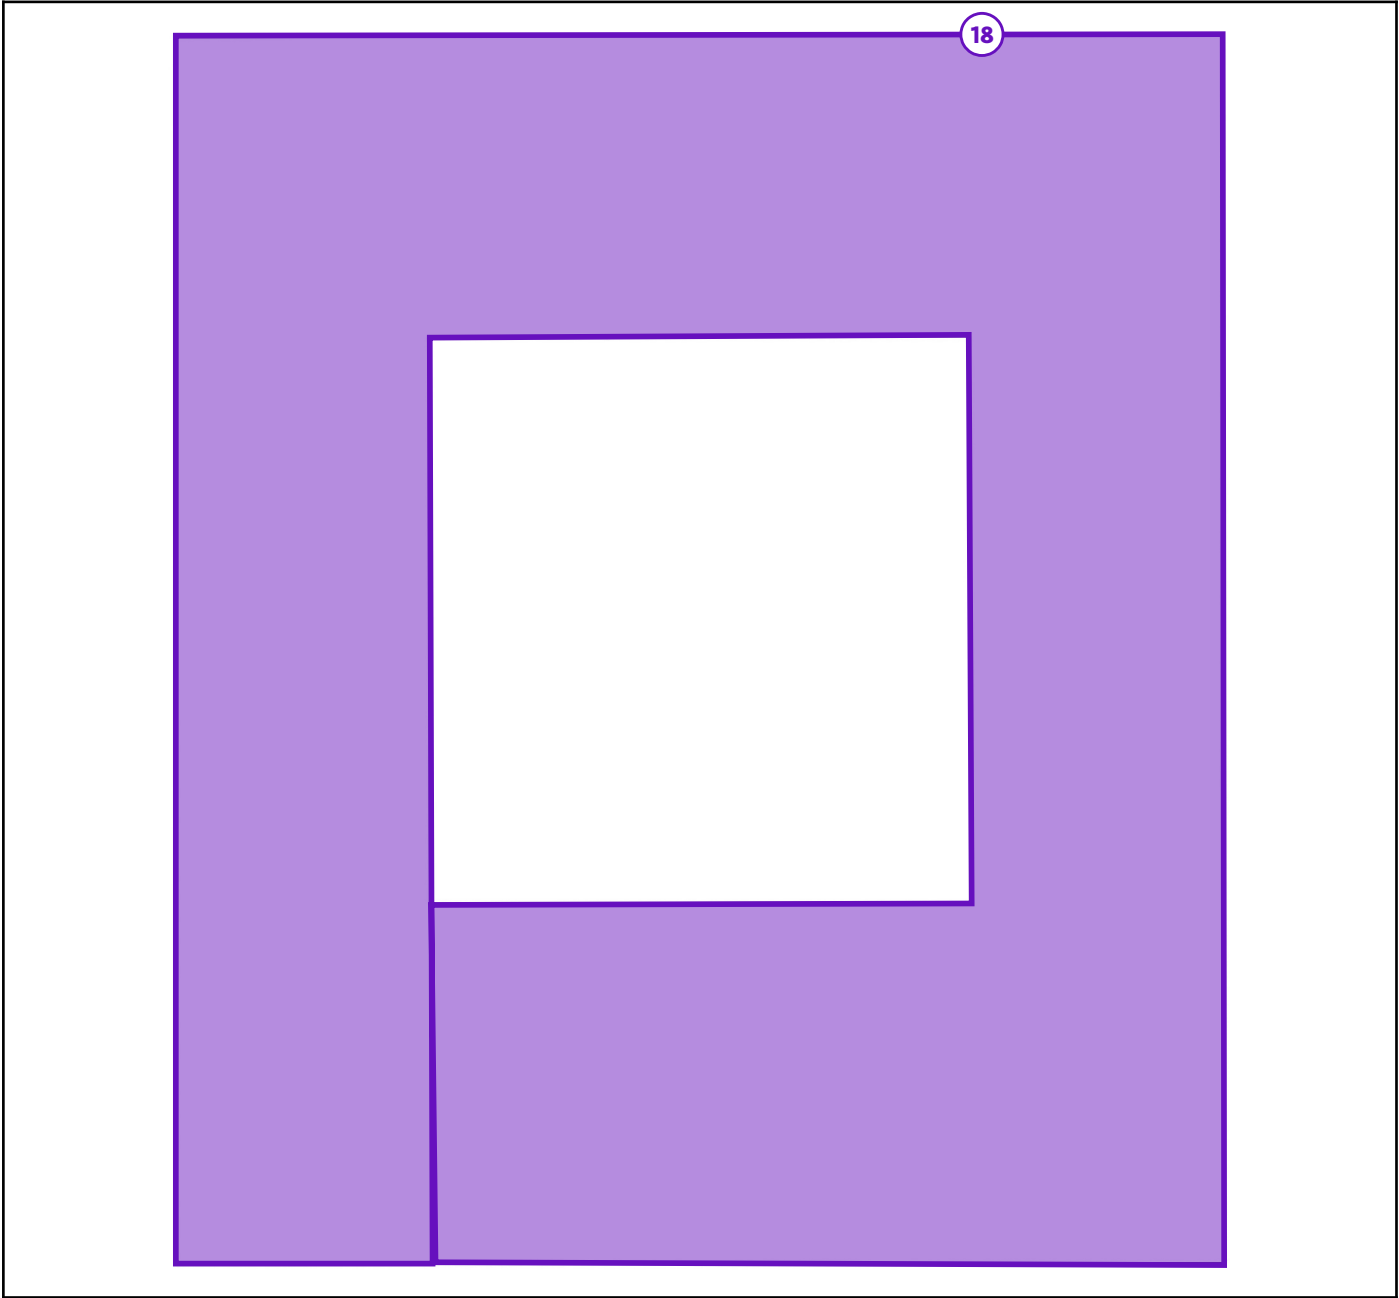
# Plan 3.10: Dakenplan

| Beschrijving | Type | Actie |
|---|---|---|
| 18. Geen onderdak aanwezig | Advies | - |

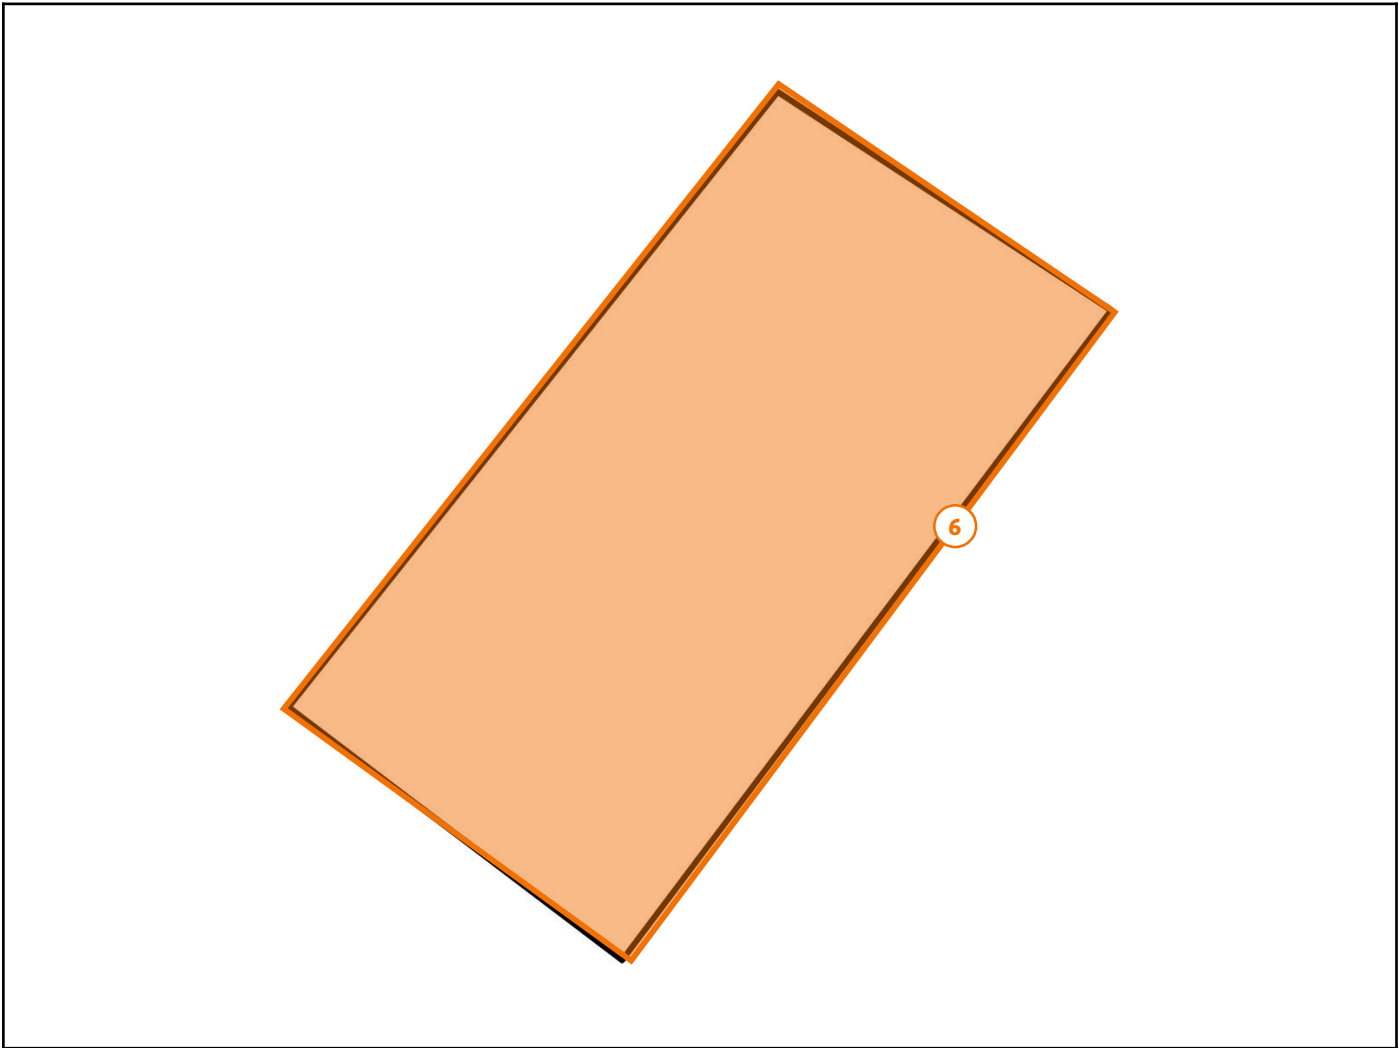
# Plan 5.1: Kleine stal plan

| Beschrijving | Type | Actie |
|---|---|---|
| 6. Golfplaten voor kleine stal | Asbestmateriaal | Verwijderen |

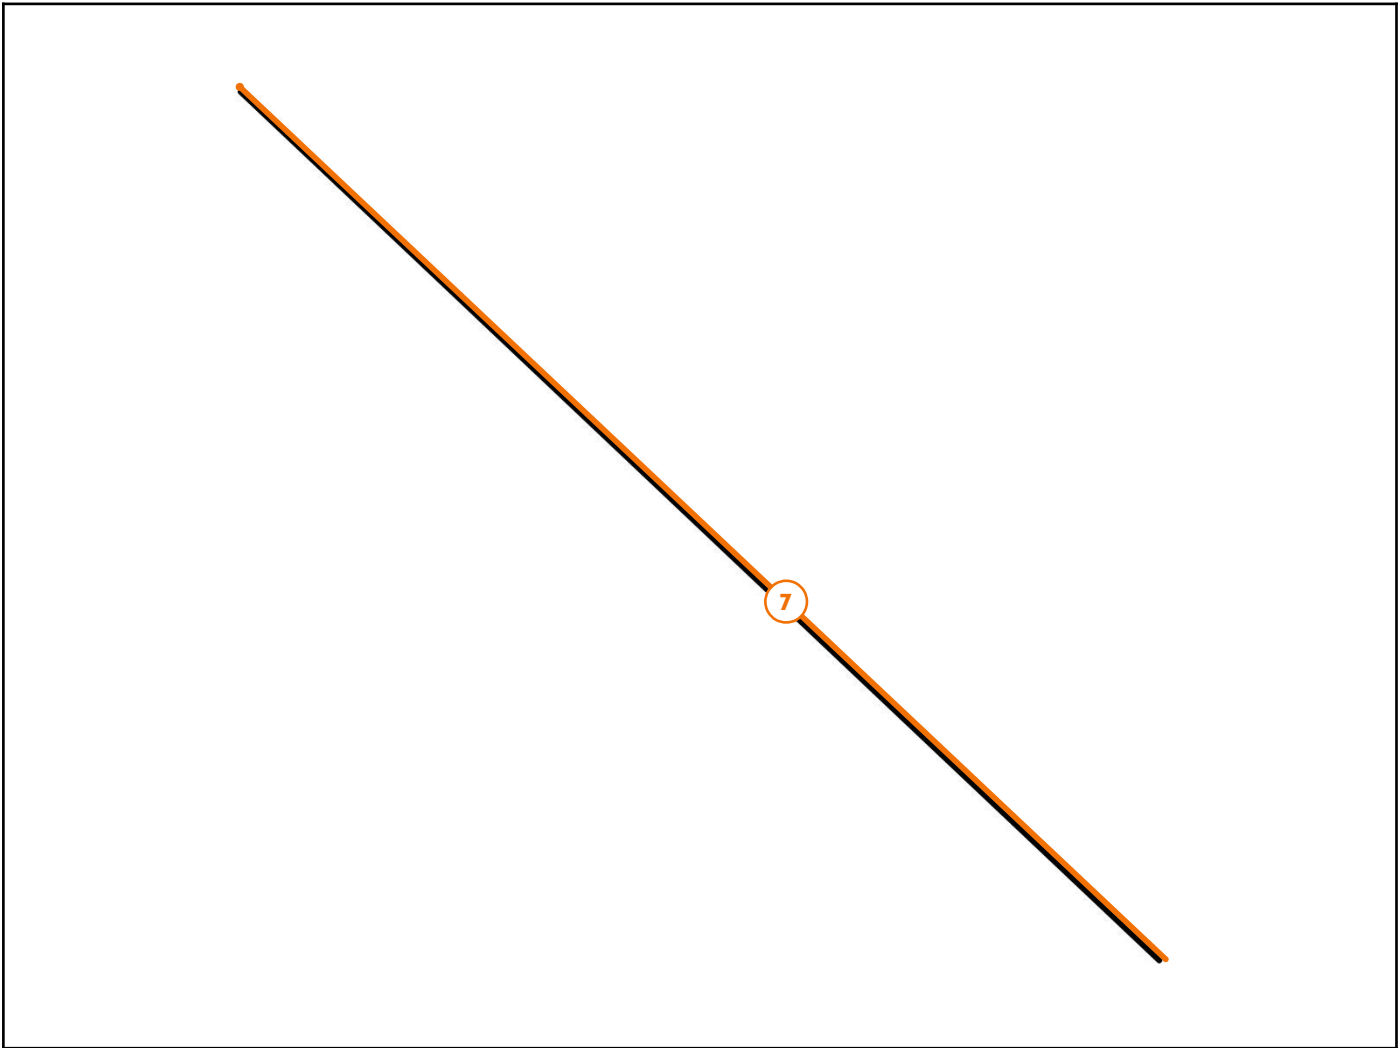
# Plan 6.1: Afscheiding plan

| Beschrijving | Type | Actie |
|---|---|---|
| 7. Golfplaat | Asbestmateriaal | Verwijderen |

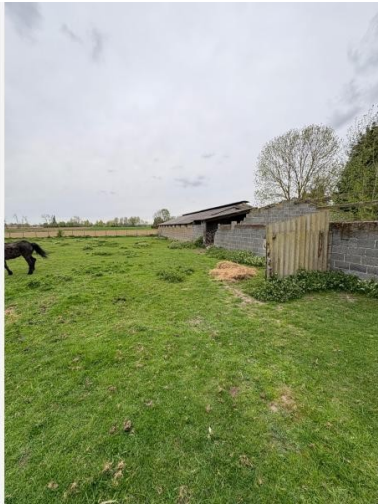
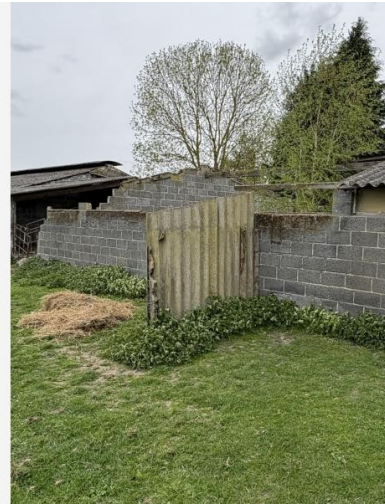
| Opmerking | De gehele stal werd opgebouwd uit golfplaten. |

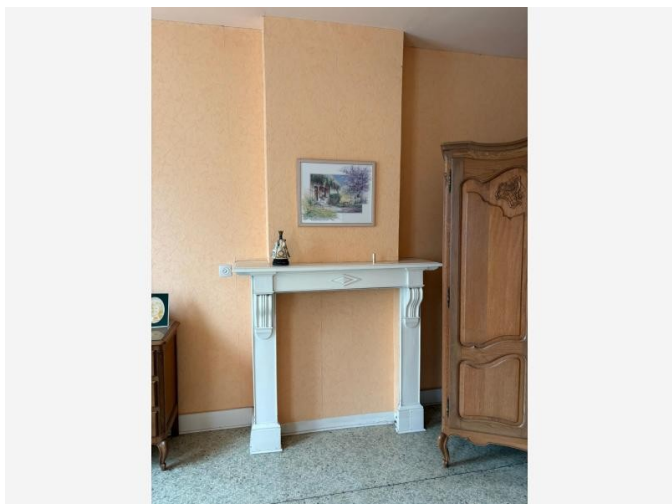
Situeringfoto

**Reden:** Er is geen volledige risicobeoordeling mogelijk

**Uitleg van de asbestdeskundige:** De materialen binnenin de schouw kunnen niet geïnspecteerd worden.

| (Asbest)materiaal | Rookgaskanaal |
| Karakterisatie | Asbest (verdacht) |
| Primaire drager | Ruimteverwarming |

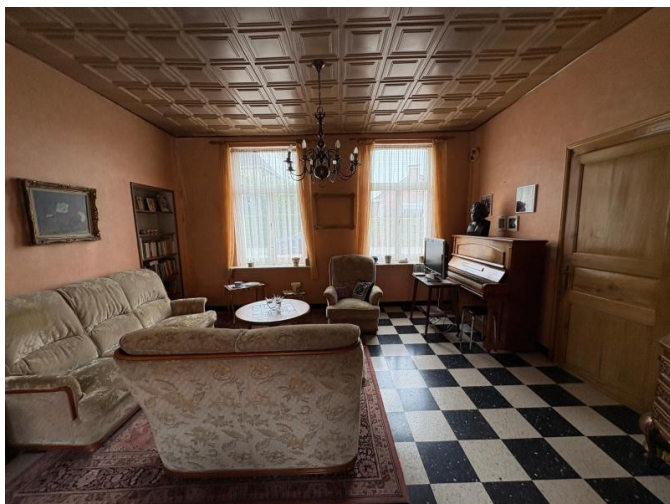
Vrije foto

De plafonds zijn gemaakt van niet-asbestverdachte materialen (bijvoorbeeld laminaat, gyproc, ...), deze toepassingen zijn niet asbestverdacht. We hebben echter niet kunnen vaststellen of er mogelijk asbestverdachte of asbesthoudende materialen achter deze toepassingen aanwezig zijn. Bij renovatie of sloop is het aangeraden om een destructief onderzoek te laten uitvoeren van deze toepassingen.

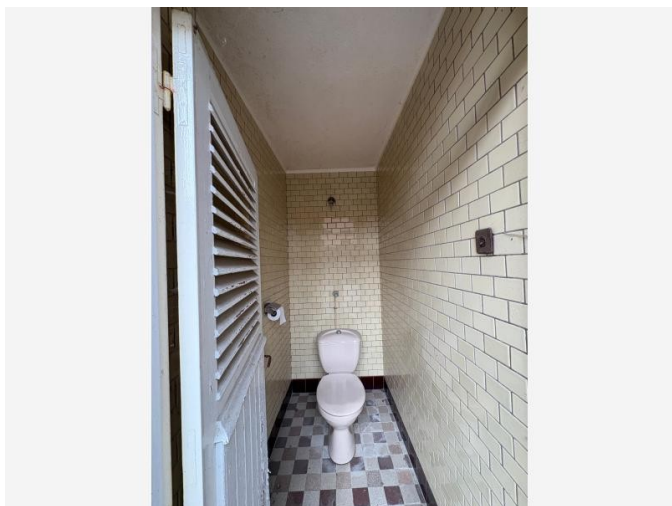
Vrije foto

Vroeger werd soms asbesthoudende tegellijm gebruikt achter faiencetegels. Mogelijks is dit hier ook het geval. Laat bij afbraakwerken eventueel een monstername uitvoeren.

| Primaire drager | Binnenwand |
| (Asbest)materiaal | In-situ afwerkingslagen - Lijm laag |

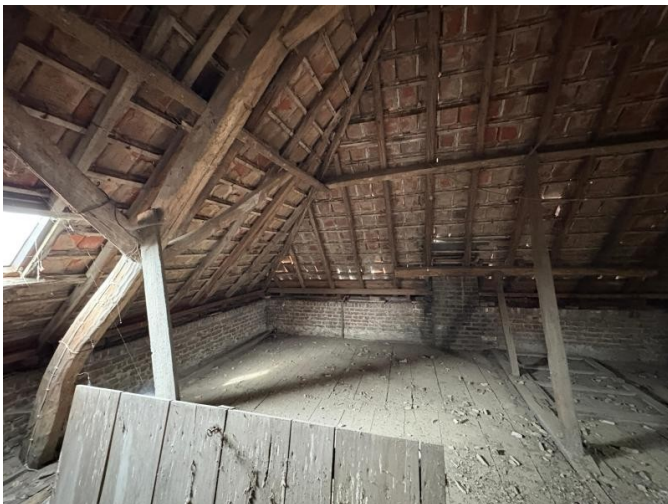
Vrije foto

Tijdens de inspectie van dit gebouw hebben we vastgesteld dat er geen onderdak aanwezig is in de dakstructuur.

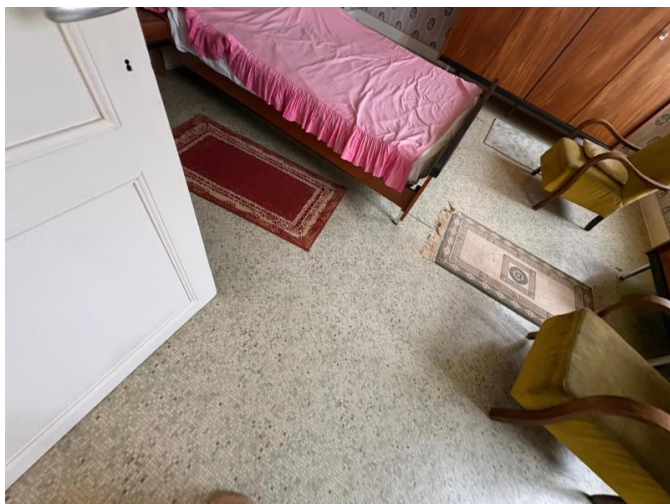
Vrije foto

Tijdens de inspectie van het vloerzeil heb ik, op basis van mijn ervaring, kunnen vaststellen dat het vloerzeil niet asbesthoudend of asbestverdacht is.
