# Asbestinventarisat attest

Jacquetbosstraat 74, 8587 Spiere-Helkijn

Attestnummer : 20250702-000312.000

**Niet-asbestveilig**

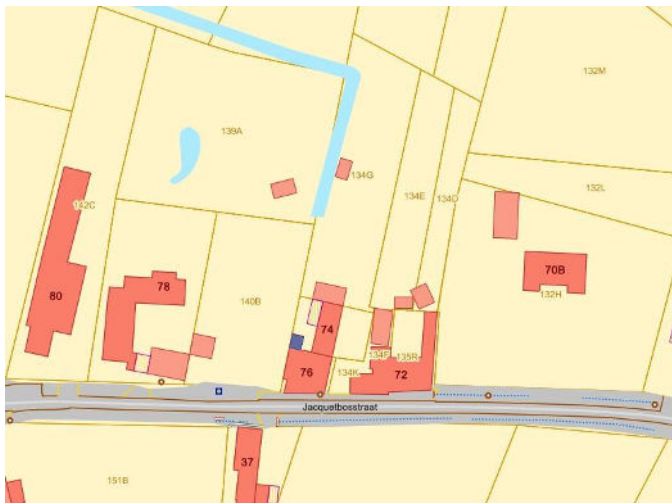
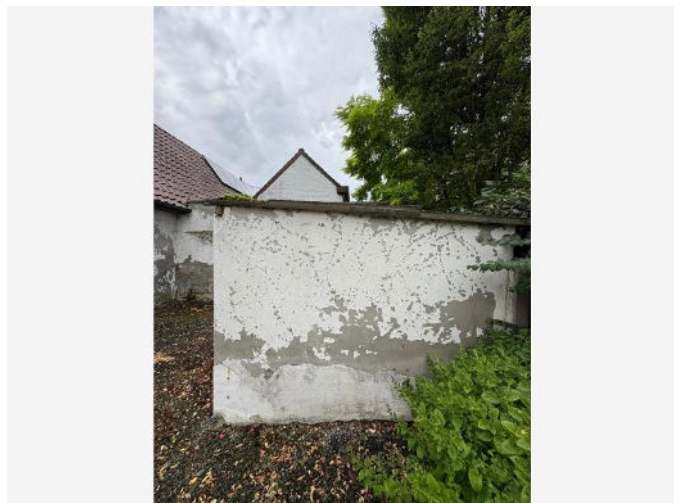
## Zone 1: Kippenren

- 1 **Asbestmateriaal**
- 0 Beperkingen
- 0 Uitsluitingen
- 0 Roerende goederen
- 0 Puin, steenslag, (water)bodem
- 0 Adviezen
- 0 Geen asbest

| Beschrijving | Type | Actie |
|---|---|---|
| 2. Golfplaten | Asbestmateriaal | Dringend verwijderen |

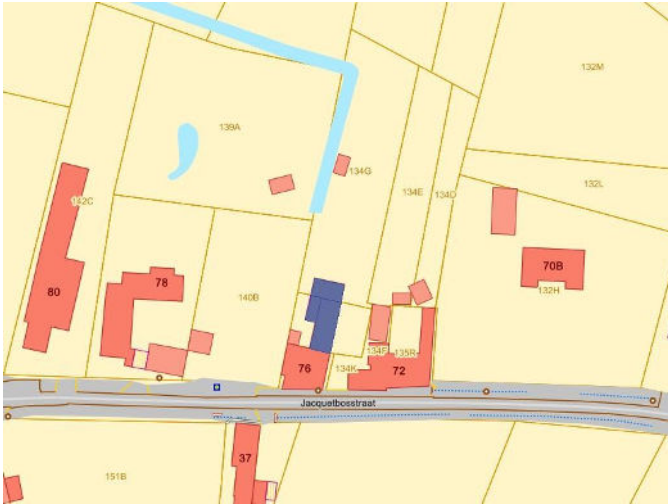
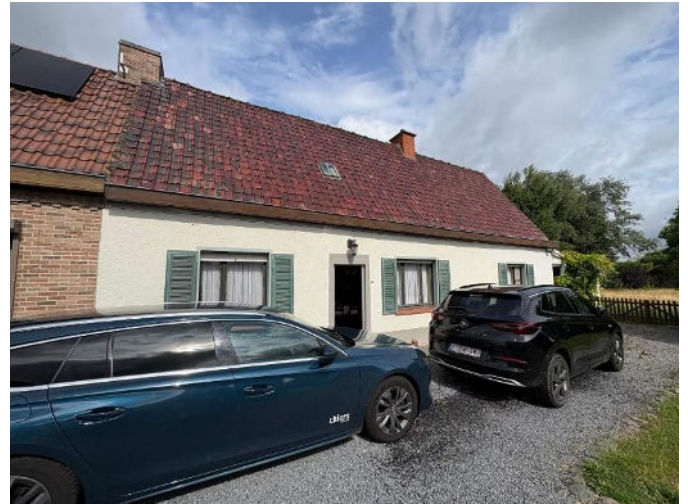
## Zone 2: Woning

## 6 Asbestmaterialien

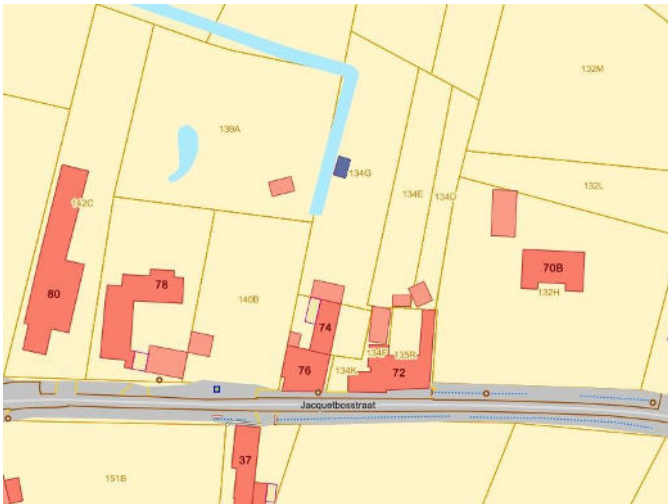
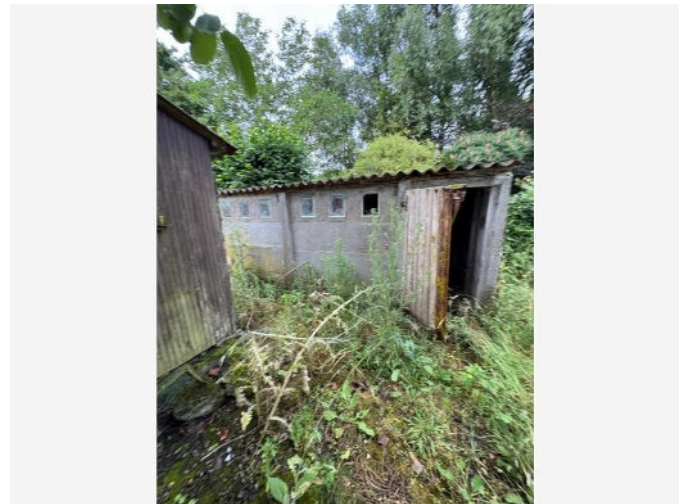
## Zone 3: Dierenhok

### 2 Asbestmaterialen

| Beschrijving | Type | Actie |
|---|---|---|
| 5. Mastiek betonnen ramen | Asbestmateriaal | Zorgvuldig beheren |

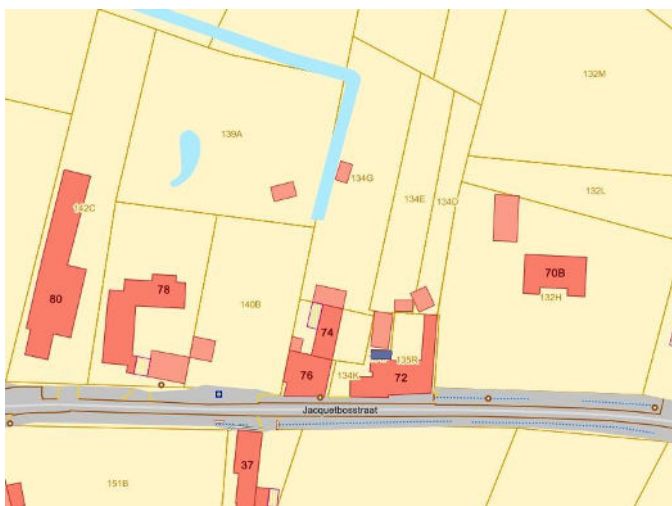
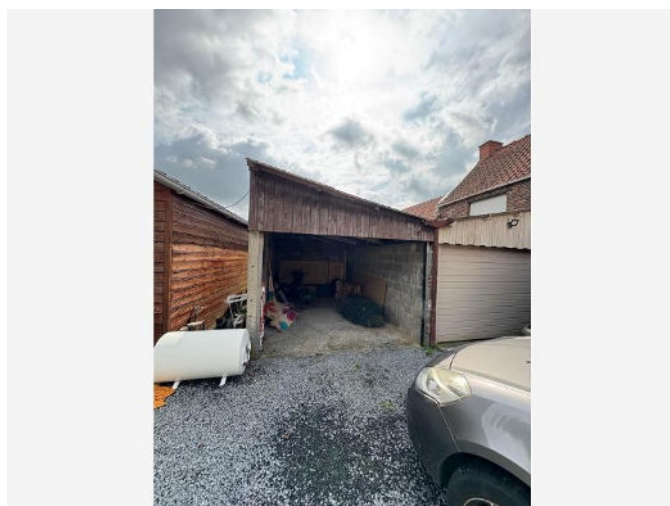
## Zone 4: Garage

- 1 Asbestmateriaal**
- 0 Beperkingen
- 0 Uitsluitingen
- 0 Roerende goederen
- 0 Puin, steenslag, (water)bodem
- 0 Adviezen
- 0 Geen asbest

| Beschrijving | Type | Actie |
|---|---|---|
| 2. Golfplaten | Asbestmateriaal | Dringend verwijderen |

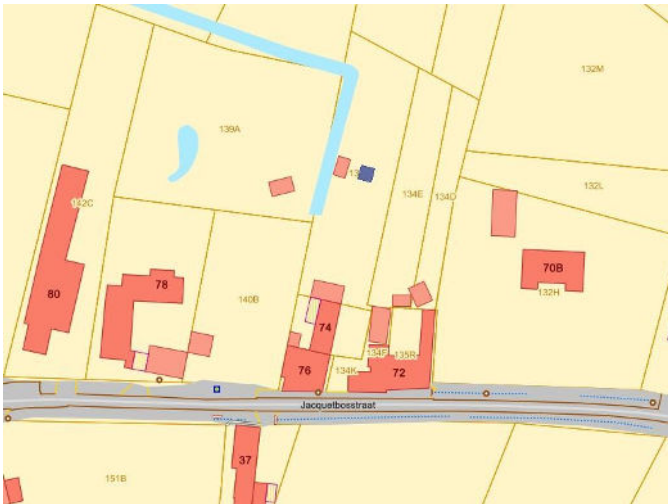
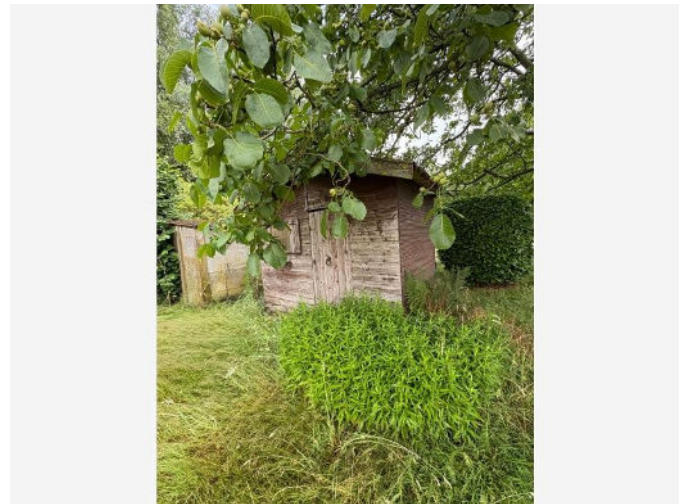
## Zone 5: Tuinhuis

- 1 Asbestmateriaal**
- 0 Beperkingen
- 0 Uitsluitingen
- 0 Roerende goederen
- 0 Puin, steenslag, (water)bodem
- 0 Adviezen
- 0 Geen asbest
