Asbestinventarisatetest

ST. Amandswijk 35, 8587 Spiere-Helkijn

Attestnummer : 20260622-000409.000

Niet-asbestveilig

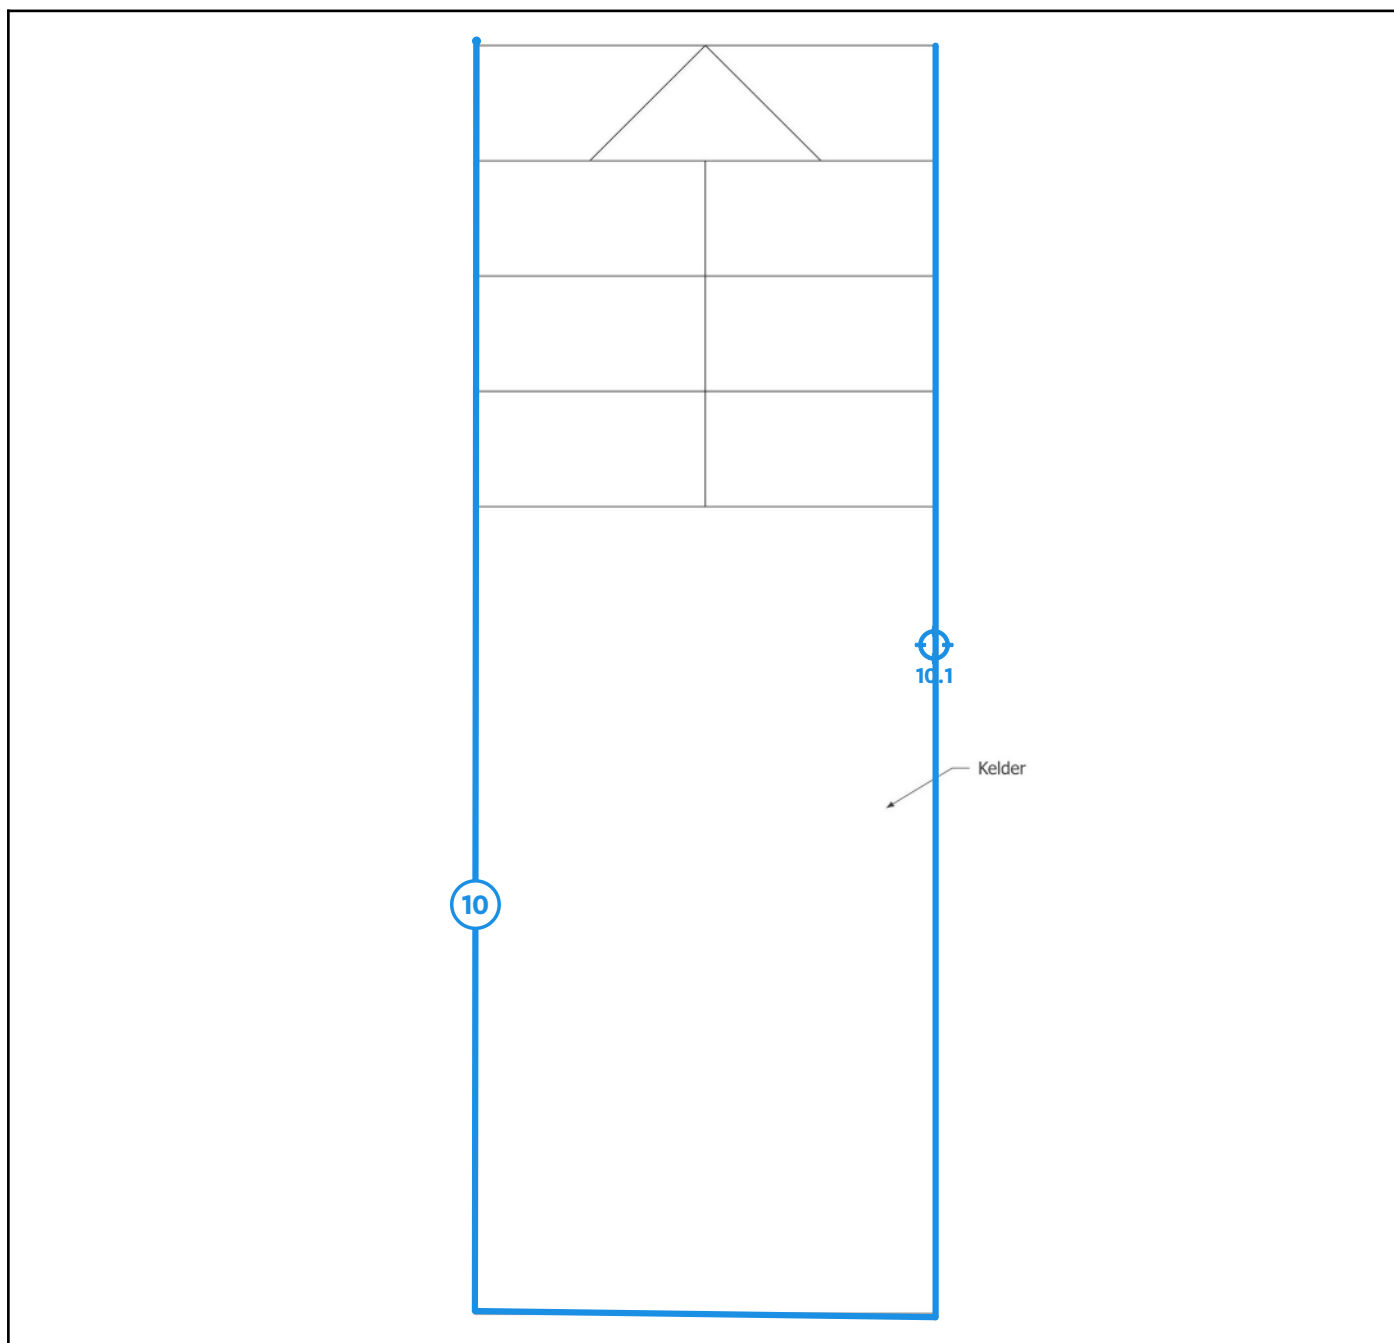
Plan 1.1: Kelder (wanden)

Beschrijving	Type	Actie
10. Pleisterwerk wanden	Geen asbest	-
10.1 Code: M001	Mengmonster	-

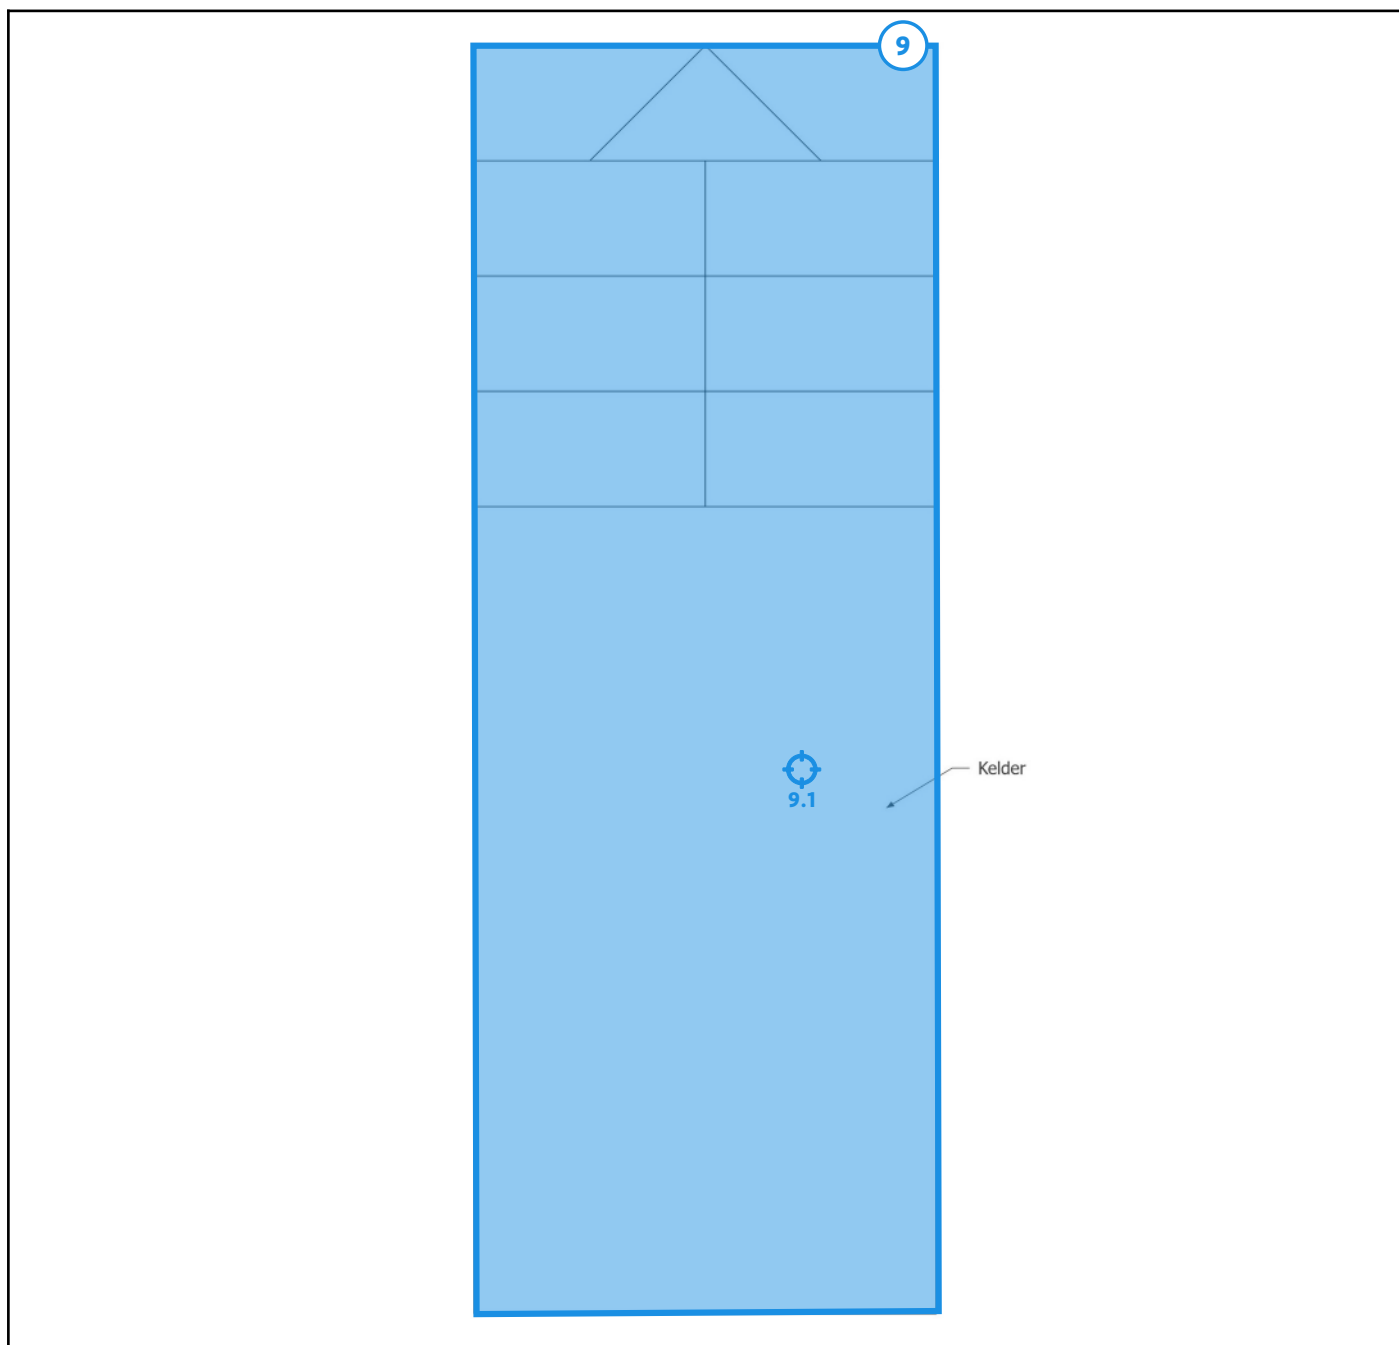
Plan 1.2: Kelder (plafonds)

Beschrijving	Type	Actie
9. Pleisterwerk plafonds	Geen asbest	-
9.1 Code: M002	Mengmonster	-

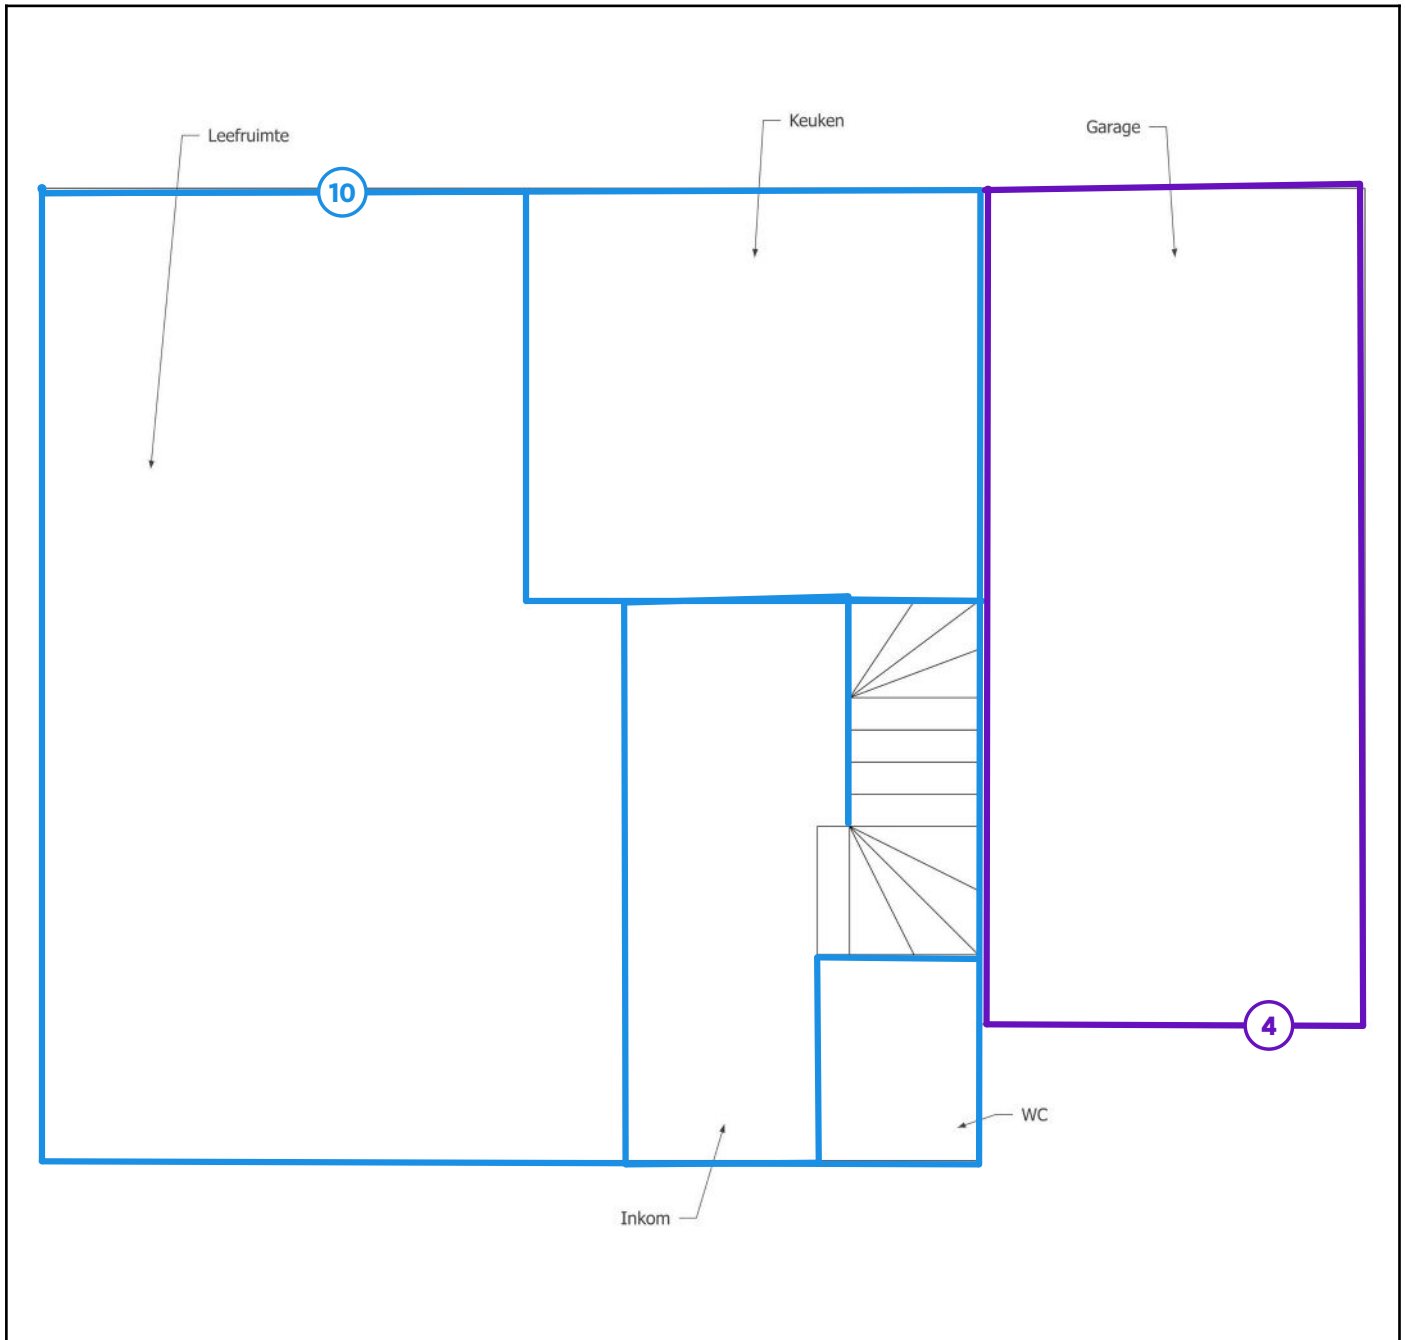
Plan 1.4: Gelijkvloers (wanden)

Beschrijving	Type	Actie
4. Wanden uit niet asbestverdacht materiaal	Advies	-
10. Pleisterwerk wanden	Geen asbest	-

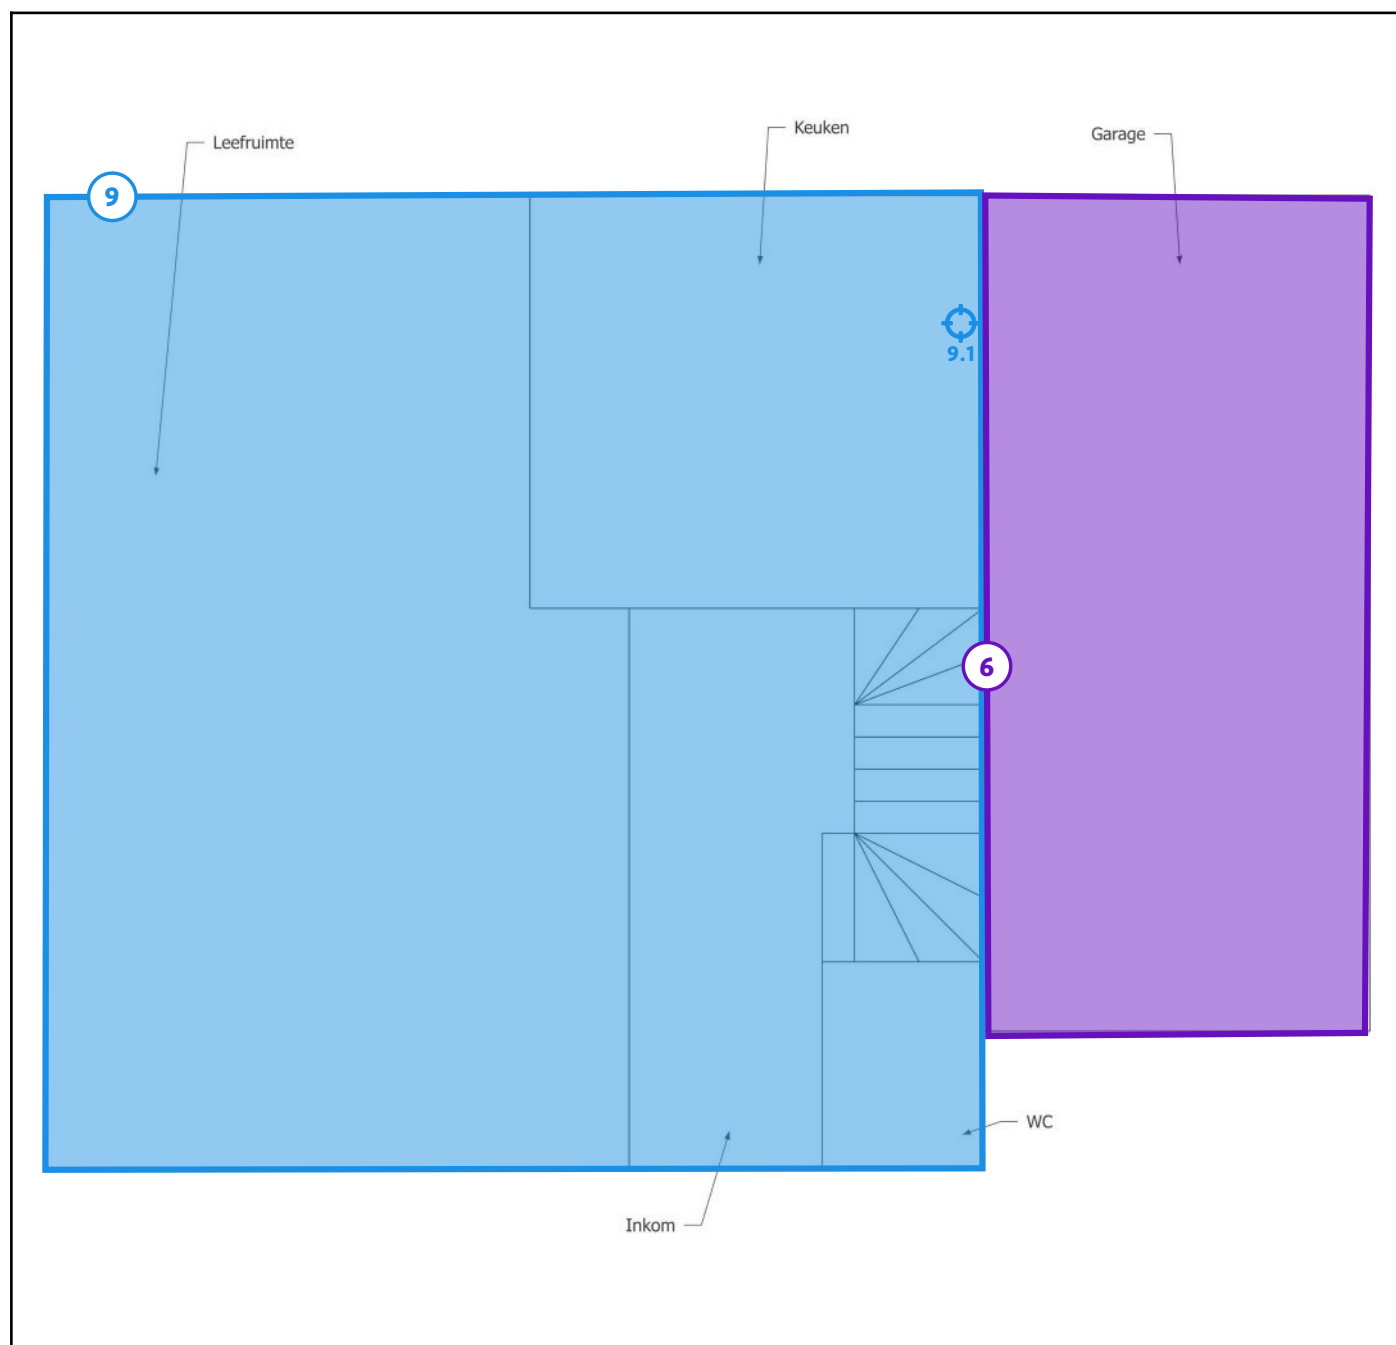
Plan 1.5: Gelijkvloers (plafonds)

Beschrijving	Type	Actie
6. Plafonds uit niet asbestverdacht materiaal	Advies	-
9. Pleisterwerk plafonds	Geen asbest	-
9.1 Code: M002	Mengmonster	-

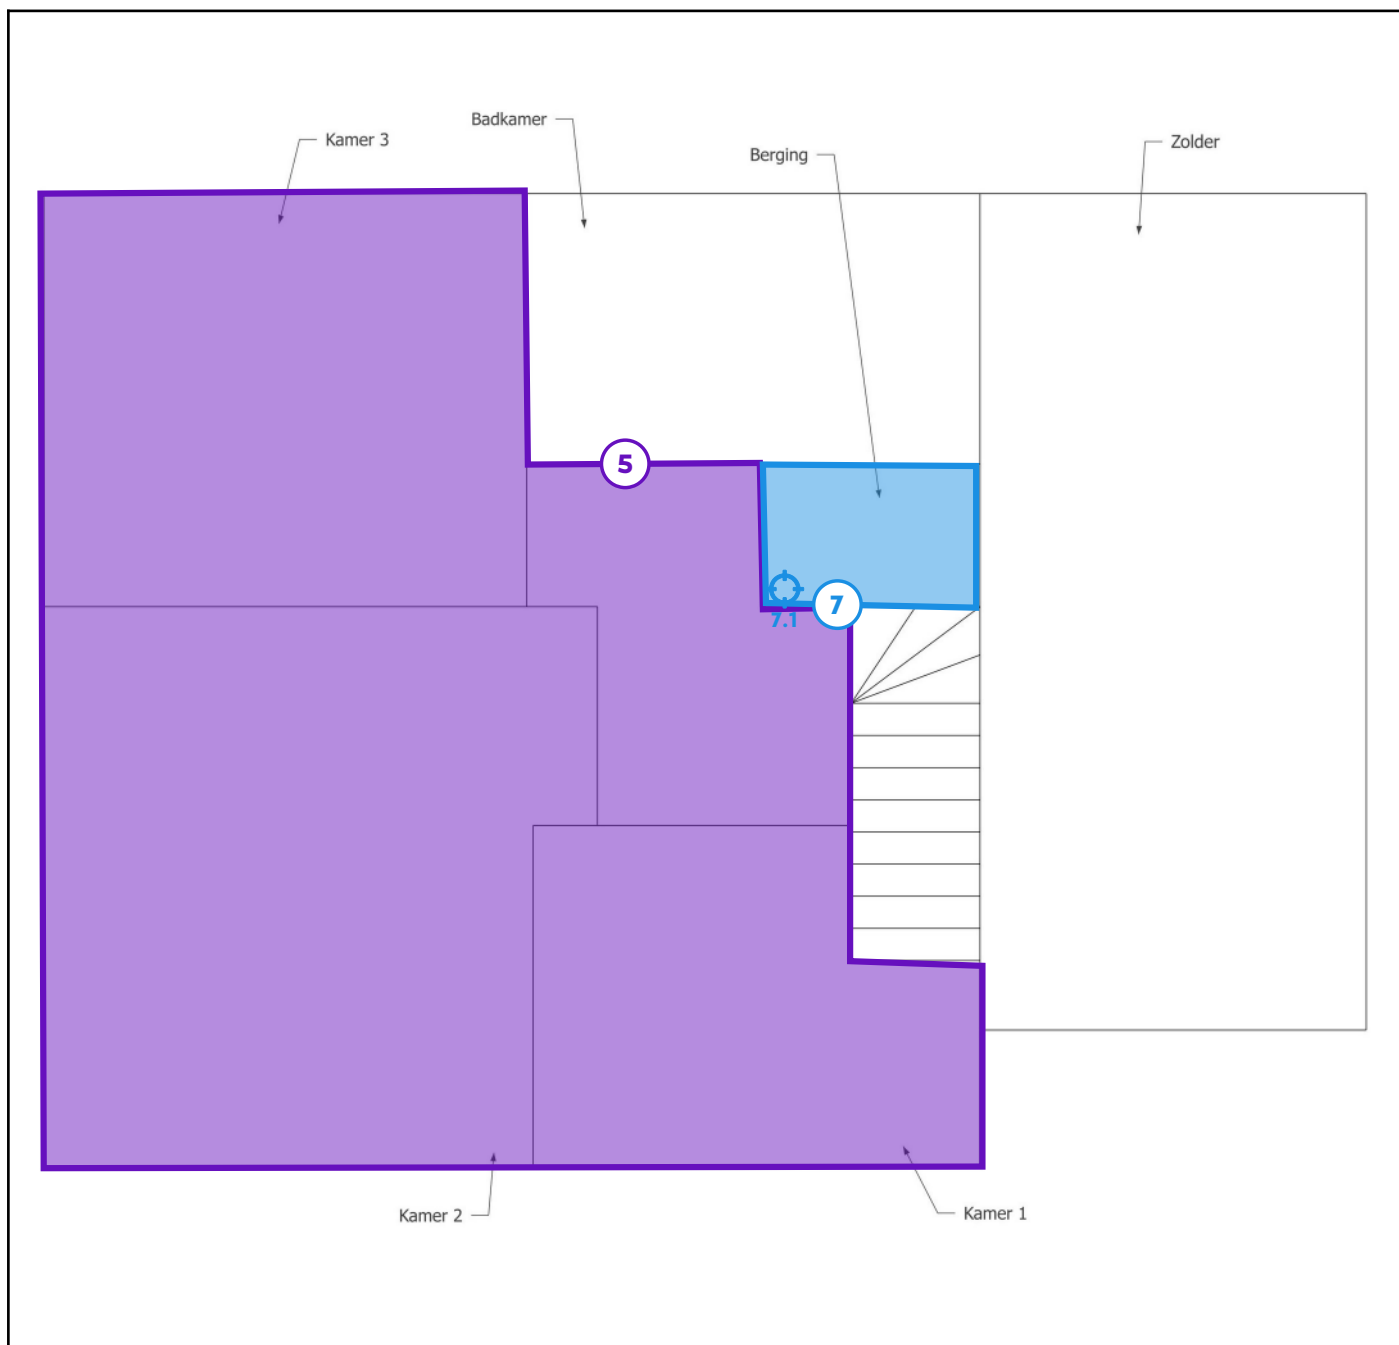
Plan 1.6: Verdiep 1

Beschrijving	Type	Actie
5. Vloerzeil groen	Advies	-
7. Vloerzeil	Geen asbest	-
7.1 Code: M006	Puntmonster	-

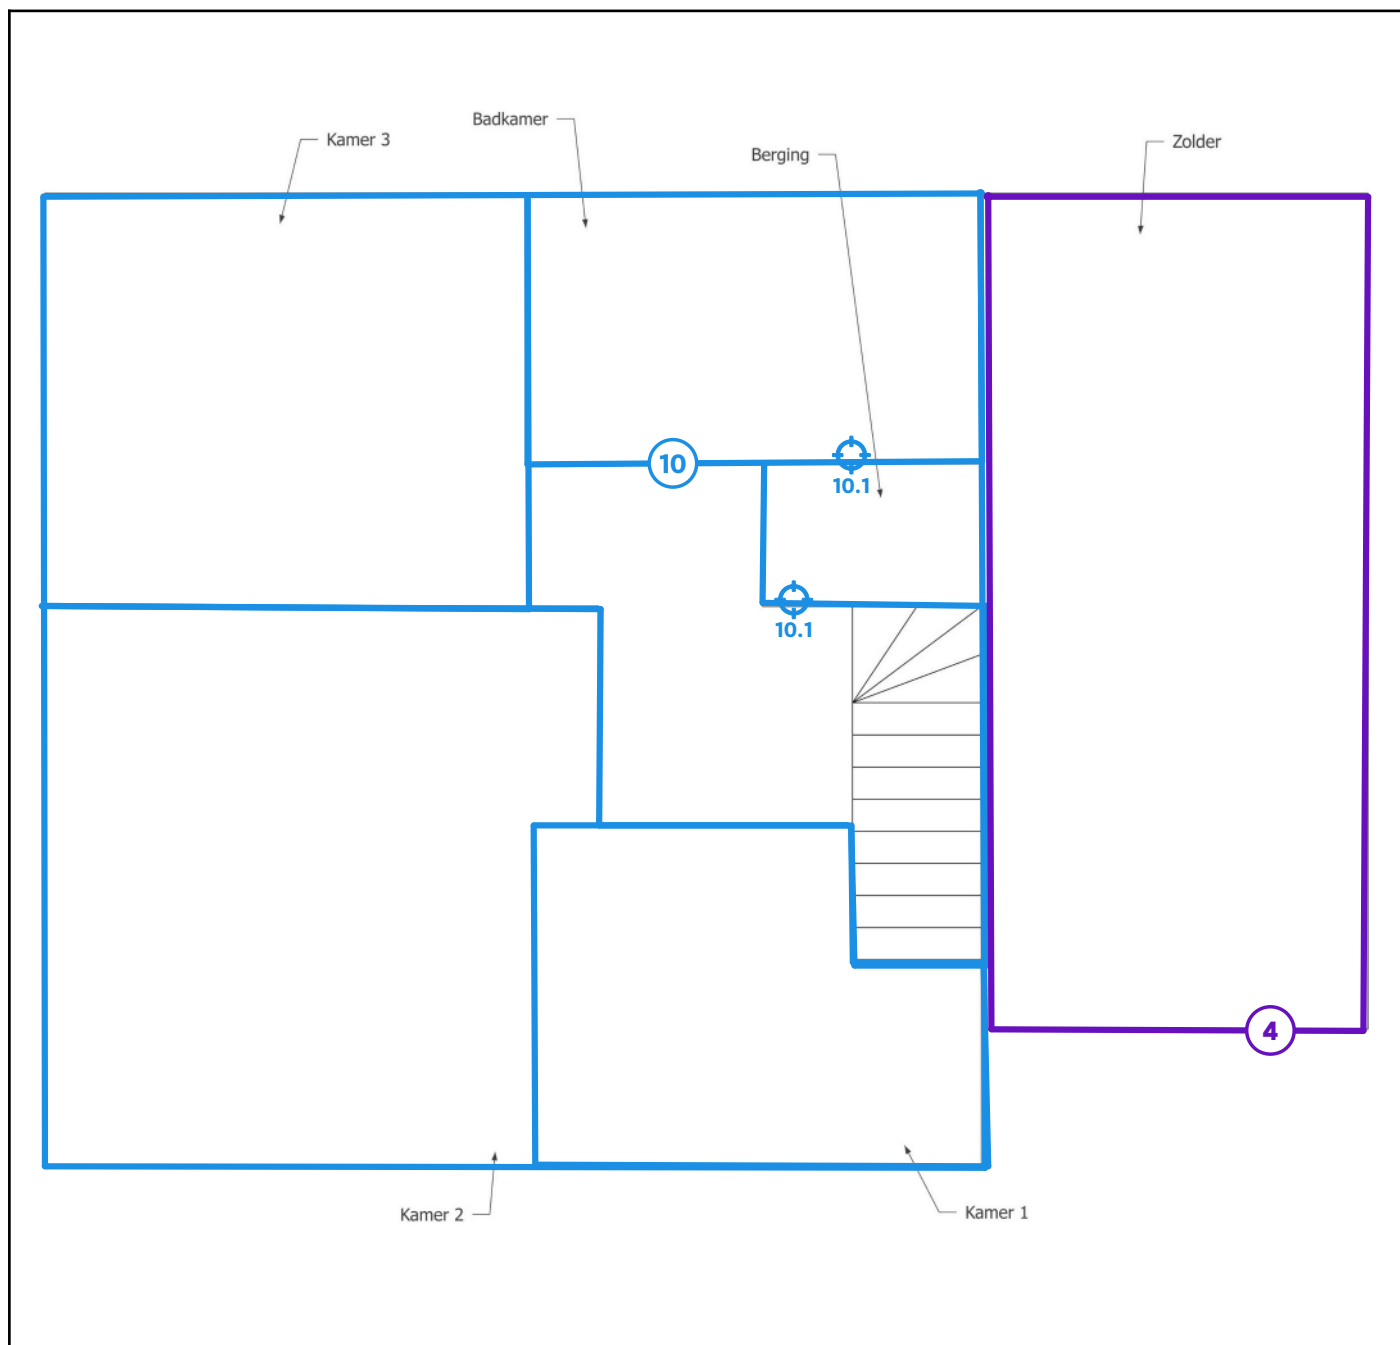
Plan 1.7: Verdiep 1 (wanden)

Beschrijving	Type	Actie
4. Wanden uit niet asbestverdacht materiaal	Advies	-
10. Pleisterwerk wanden	Geen asbest	-
10.1 Code: M001	Mengmonster	-

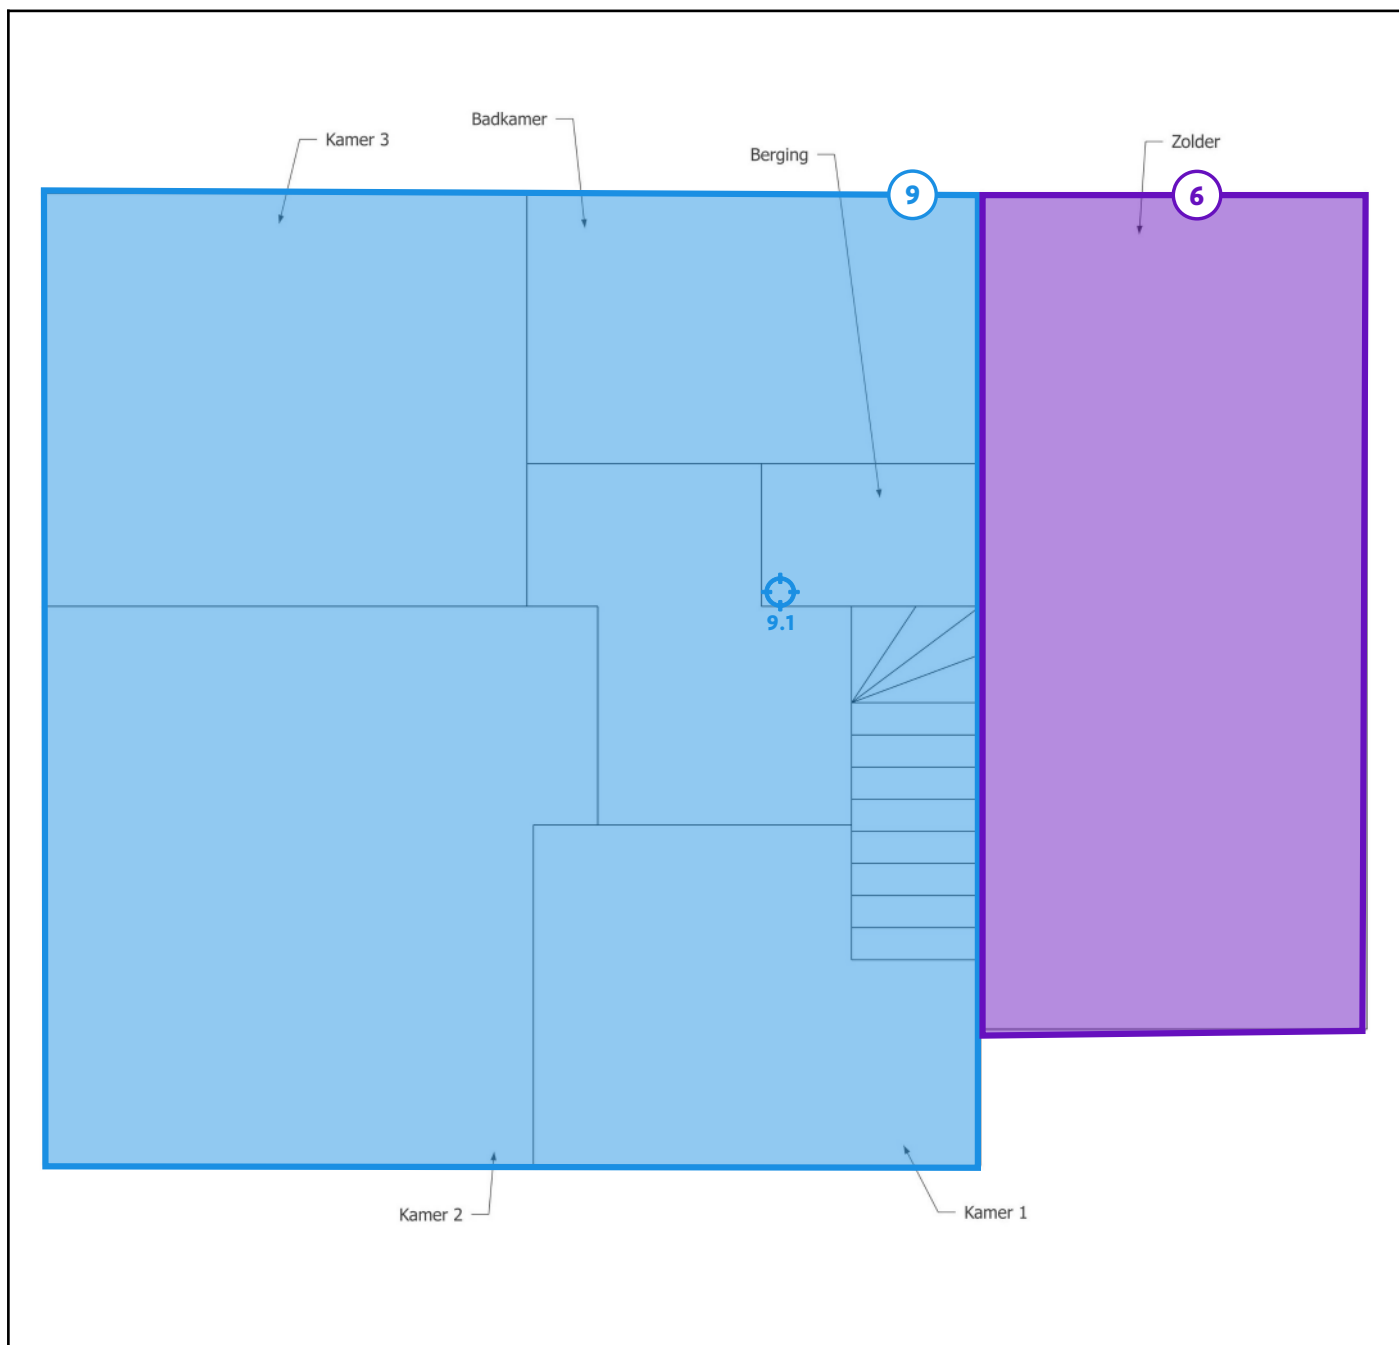
Plan 1.8: Verdiep 1 (plafonds)

Beschrijving	Type	Actie
6. Plafonds uit niet asbestverdacht materiaal	Advies	-
9. Pleisterwerk plafonds	Geen asbest	-
9.1 Code: M002	Mengmonster	-

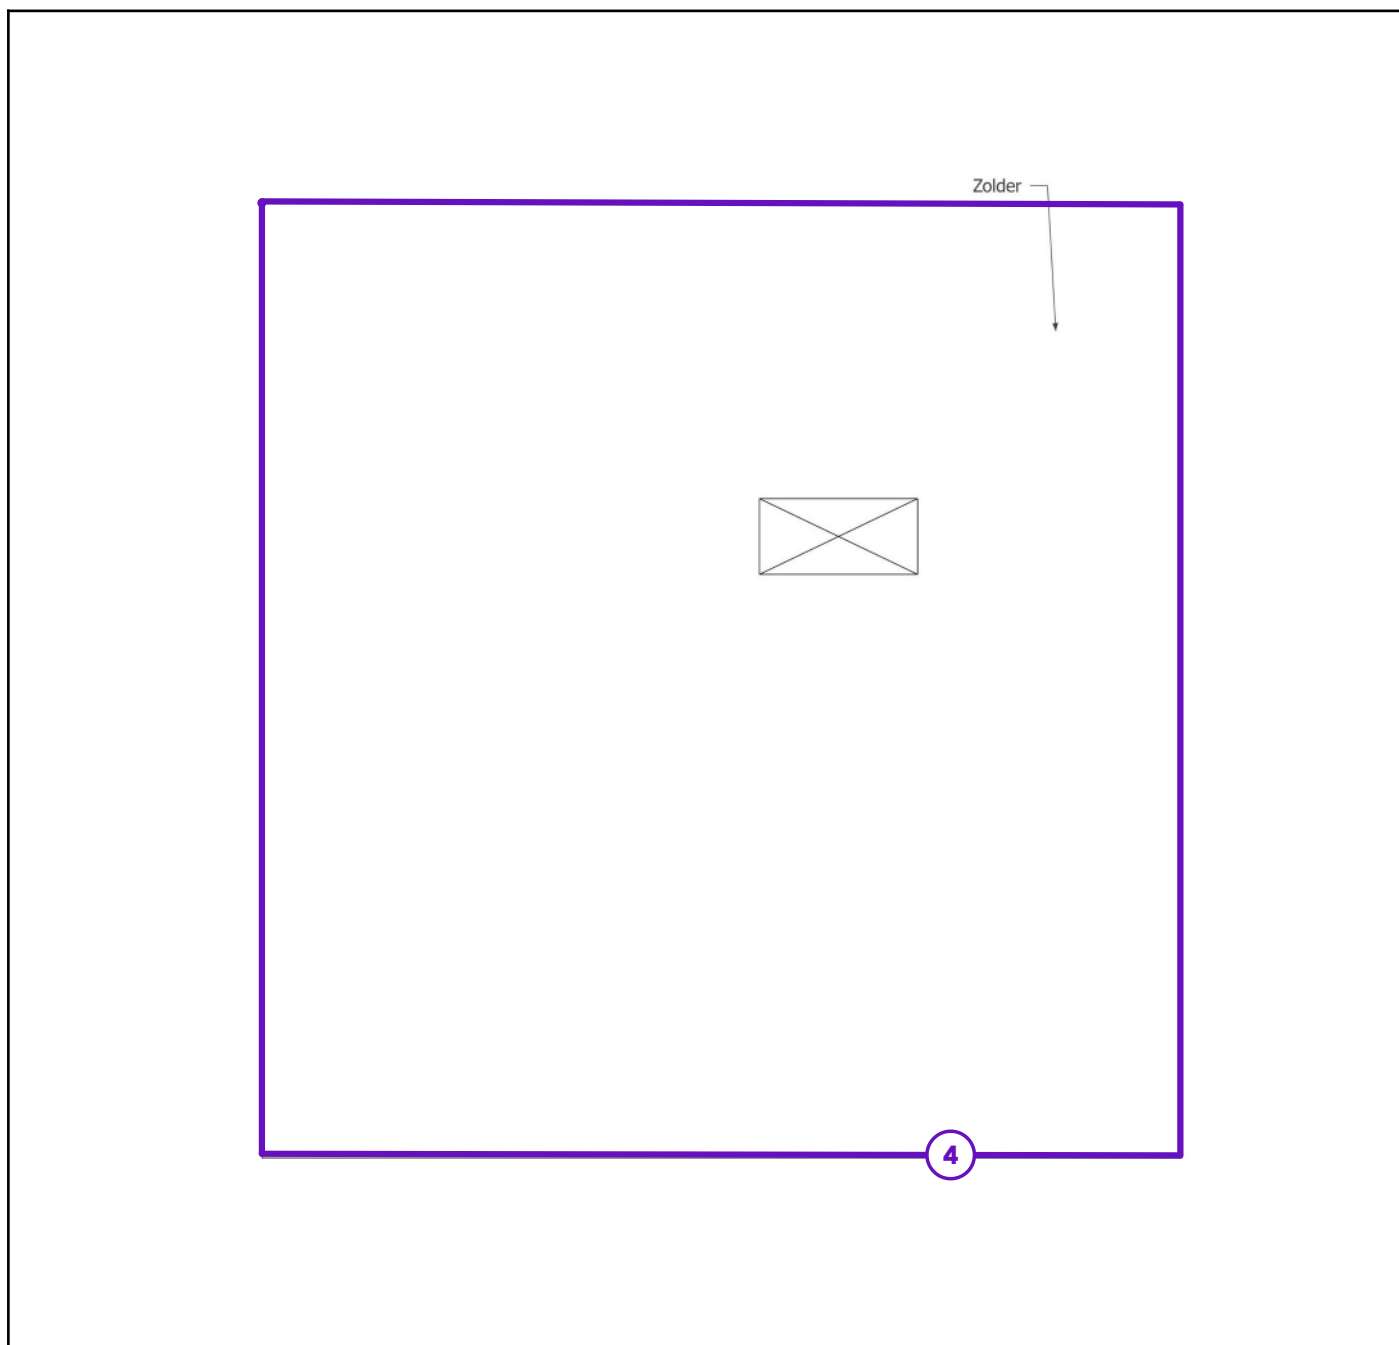
Plan 1.9: Zolder (wanden)

Beschrijving	Type	Actie
4. Wanden uit niet asbestverdacht materiaal	Advies	-

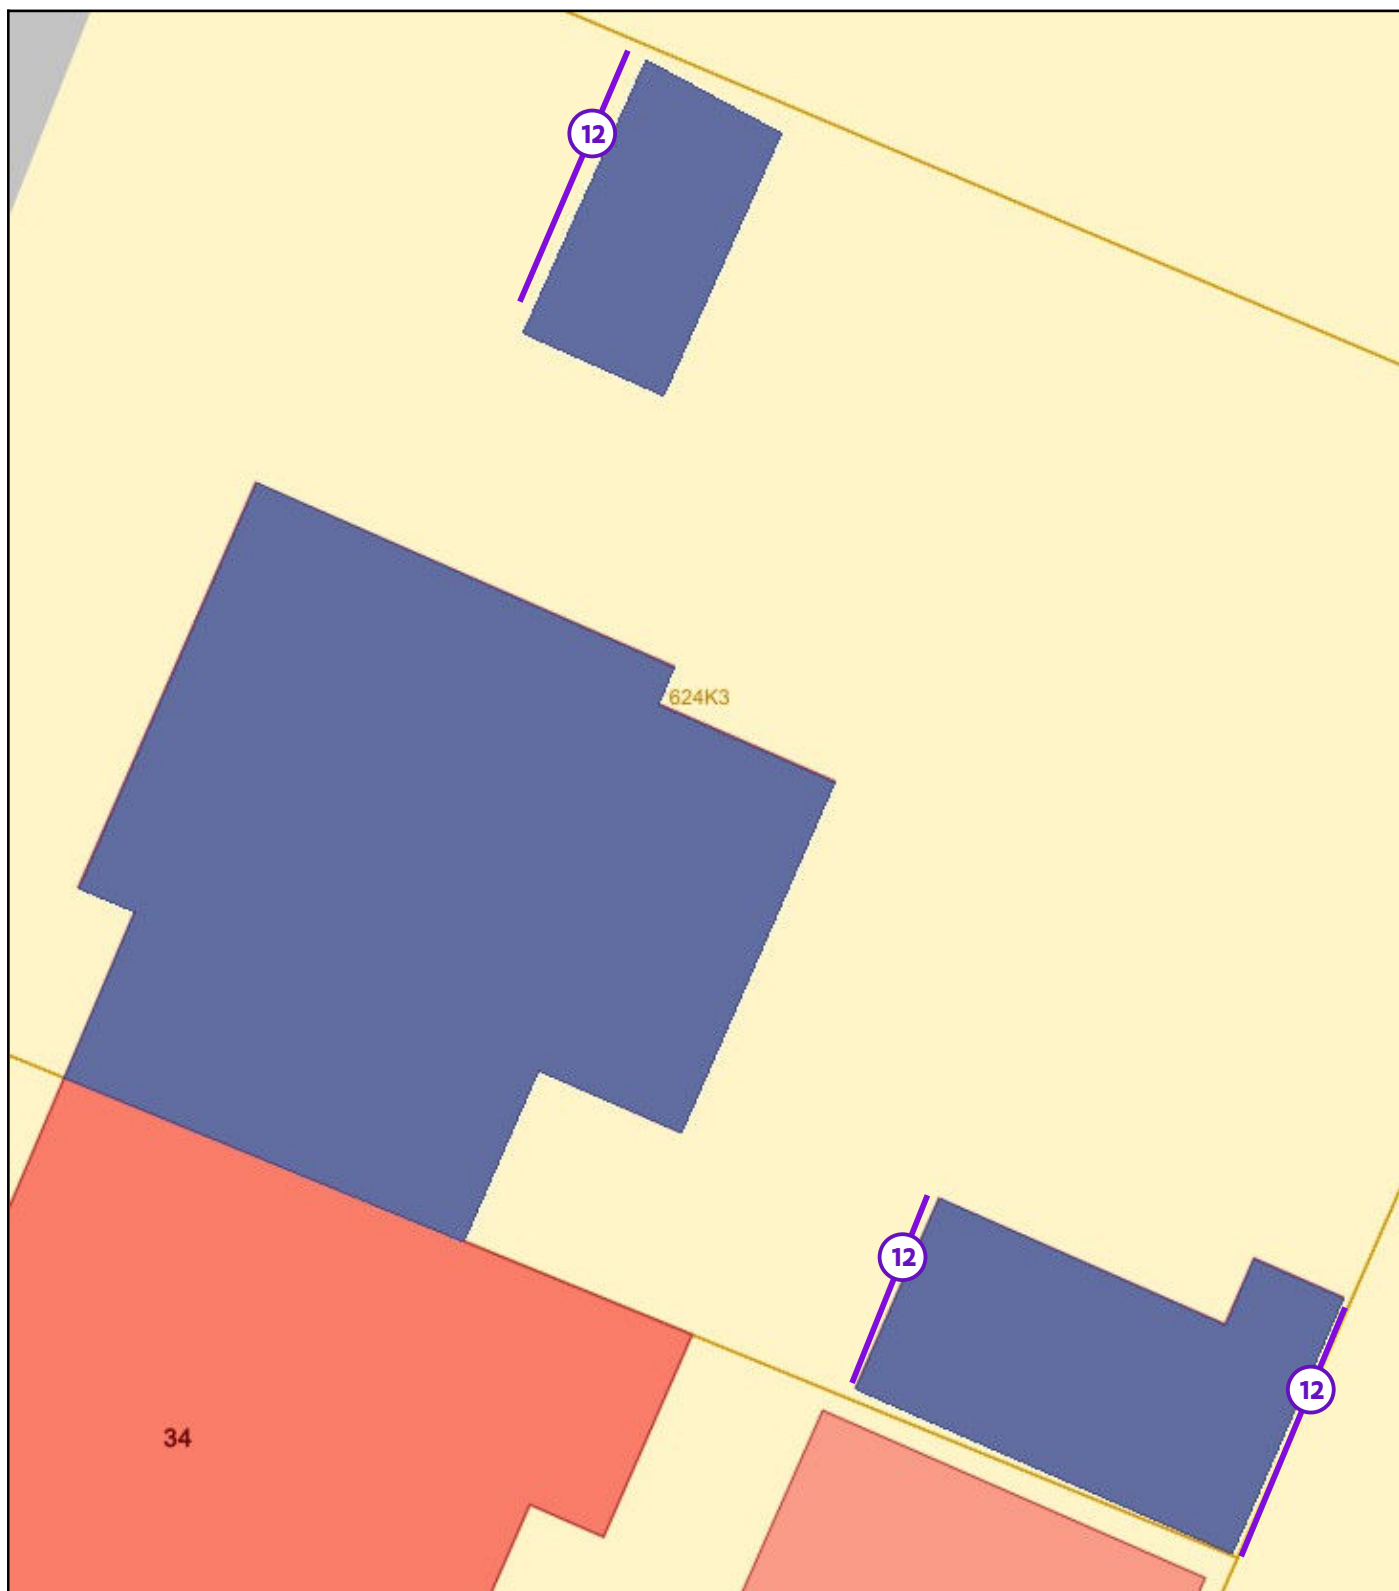
Plan 4.1: Afdruiptzones/afvloeizones

12. Afdruipzone golfplaten	Afdruipzone/afvloeizone	-
----------------------------	-------------------------	---

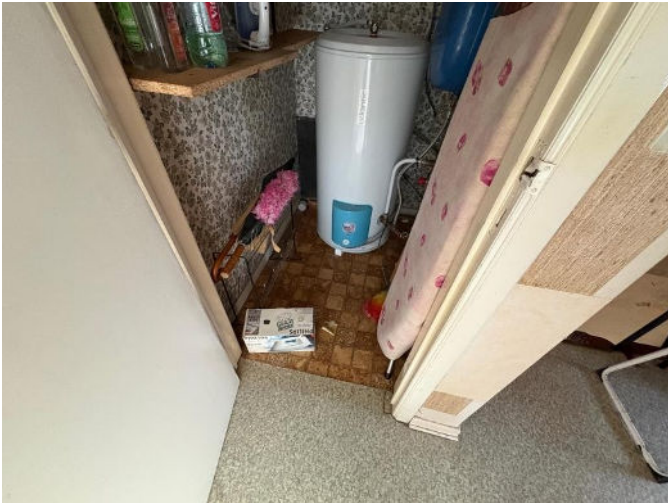
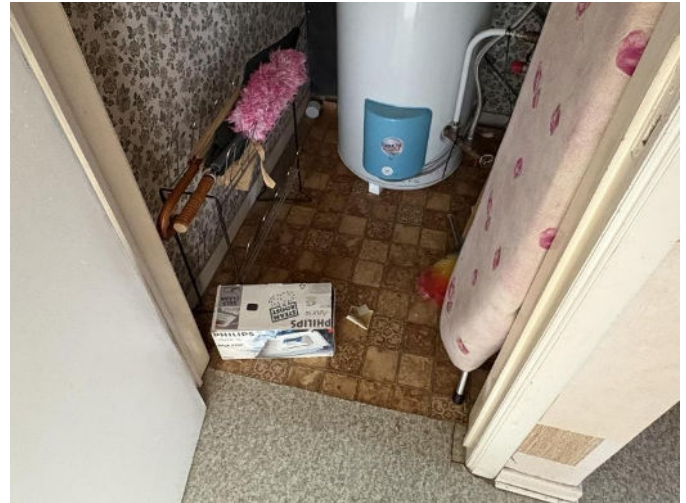
Fiche 7: Vloerzeil

Geen asbest

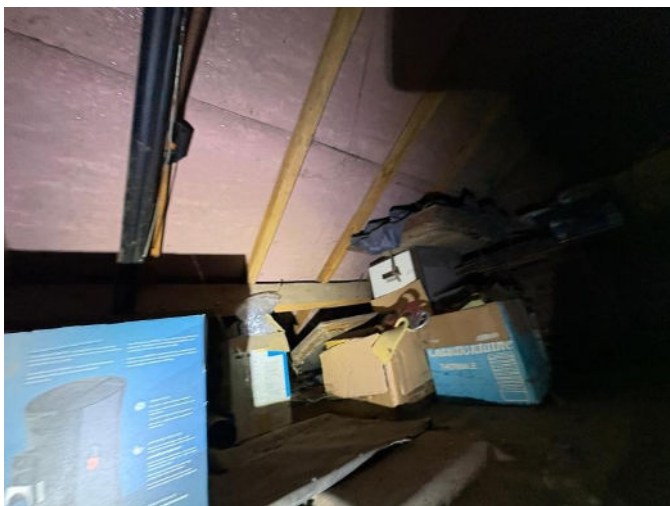
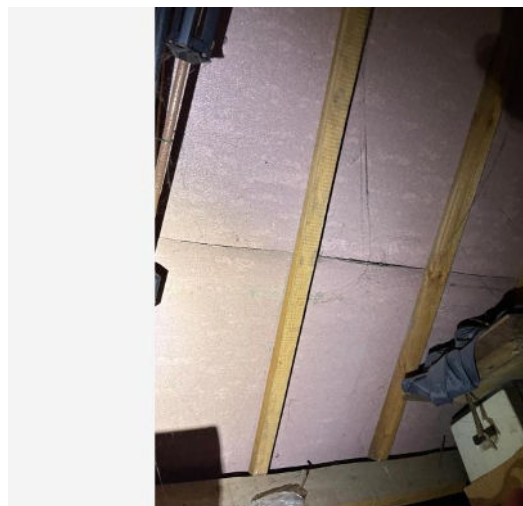
Fiche 8: Onderdakplaten garage

Geen asbest

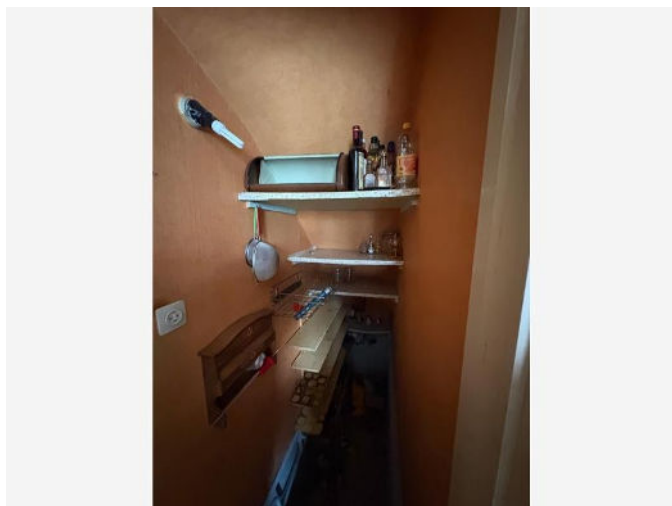
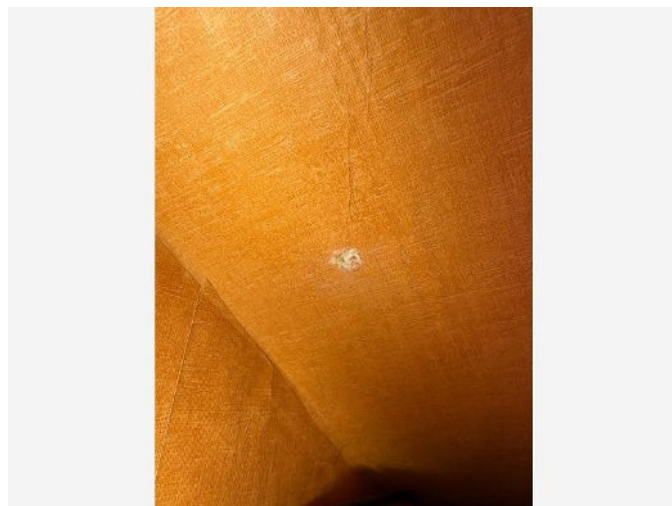
Fiche 9: Pleisterwerk plafonds

Geen asbest

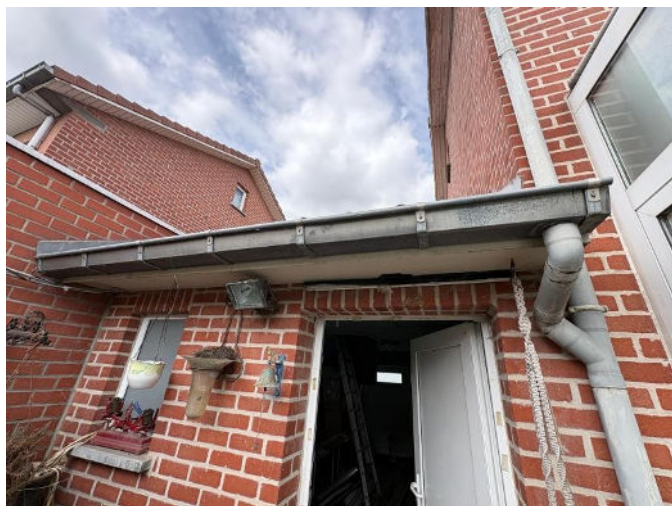
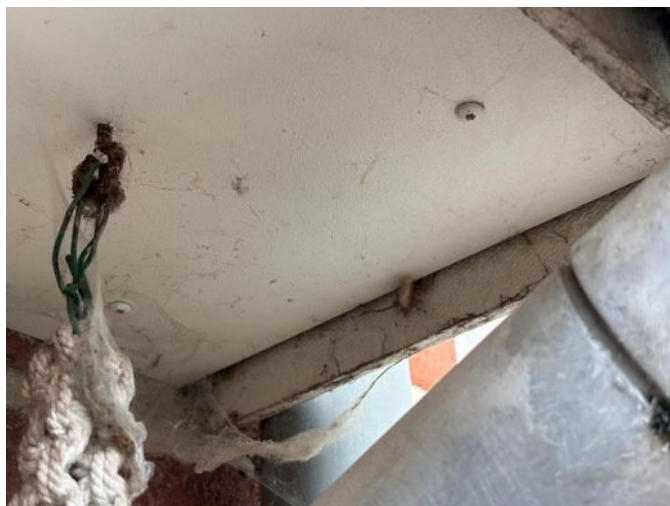
Fiche 11: Dakrandafwerking

Geen asbest

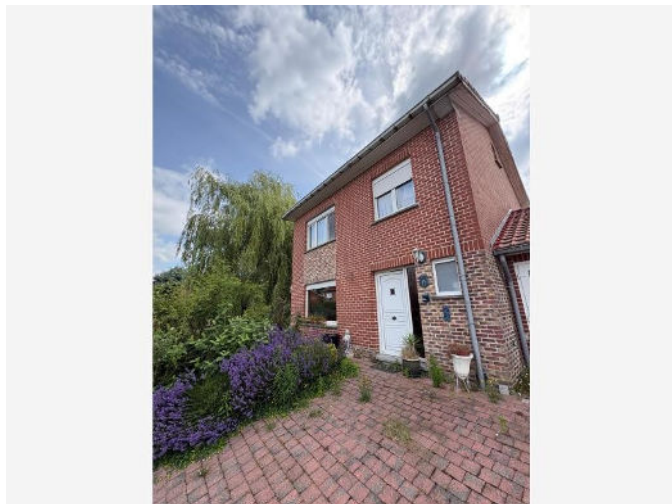
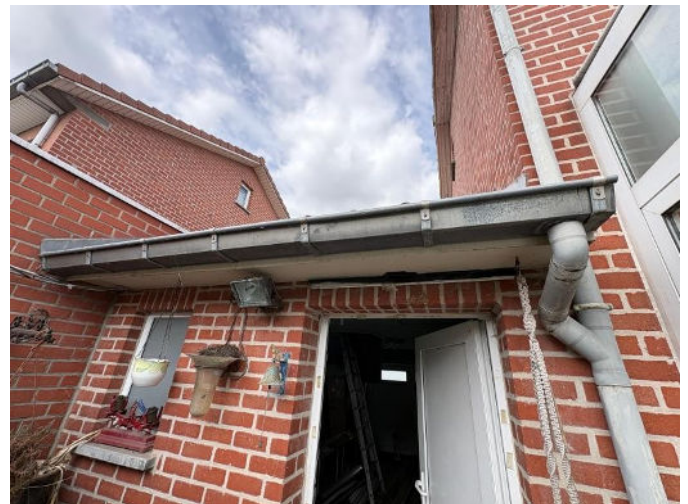
Beschrijving	Notitie	Terug te vinden op plannen
Fiche 13: Dakbedekking	Dit betreft volgende niet asbestverdachte materialen: dakpannen.	-
Fiche 14: Afdichtingsmaterialen aan schrijnwerk	-	-
