RAPPORT DE CONTRÔLE D'INSTALLATION ÉLECTRIQUE DOMESTIQUE

49.643

Rue de Saint-Léger 12 7711 Mouscron Belgique

Visite périodique (Livre 1 6.5)

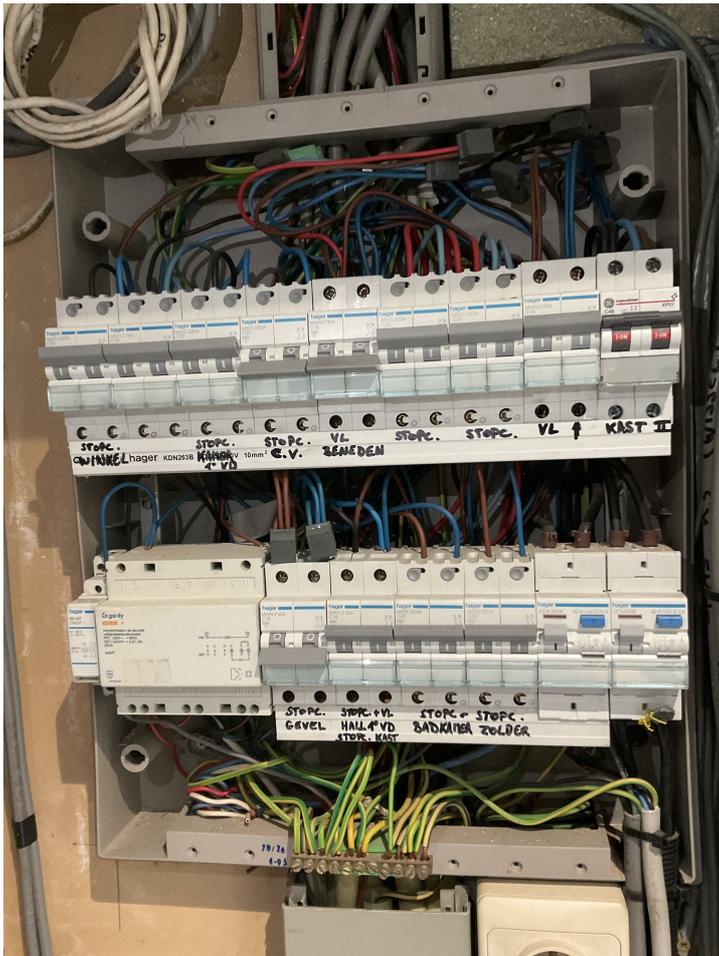
Tableau 1

TD1:

1 diff 300mA 40A 2p type A
1 diff 30mA 40A 2p type A
5 disj C16A 2p 1,5mm²
7 disj C20A 2p 2,5mm²
1 disj C40A 2p 6mm²

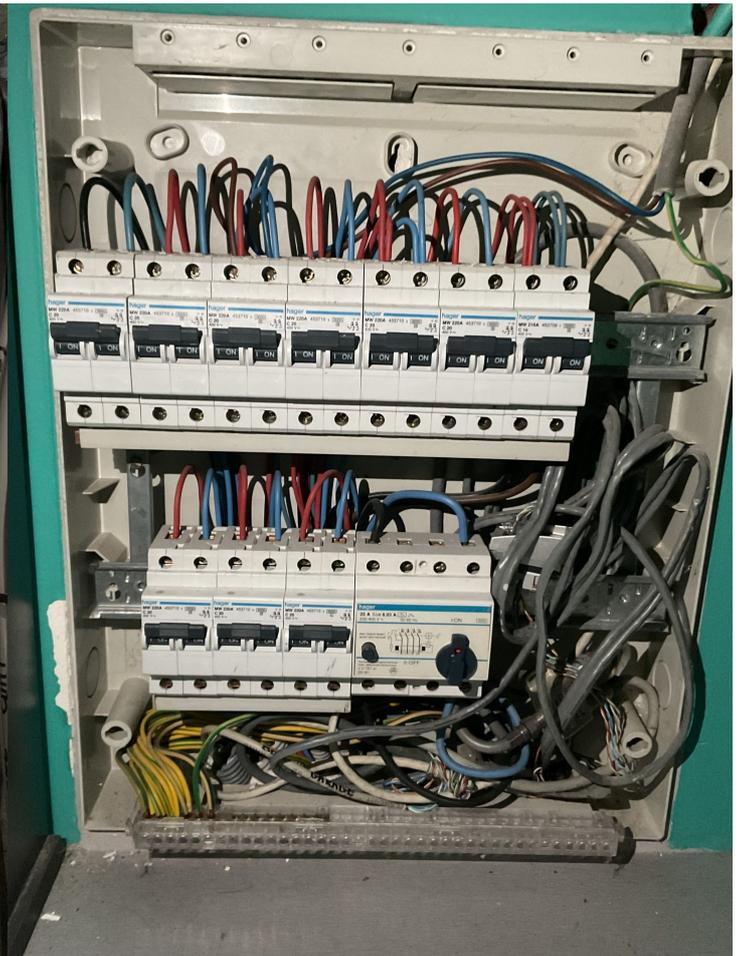
Tableau 2

TD2:

1 diff 30mA 25A 4p type A (not ok)
1 disj C16A 2p 1,5mm²
9 disj C20A 2p 2,5mm²

- le différentiel 30mA 25A du TD2 est à remplacer par un différentiel 30mA 40A
