Rapport de contrôle d'installations électriques à basse et à très basse tension

DATE DU CONTRÔLE ADRESSE DU CONTRÔLE 24/04/2025 (8:35 - 9:35)

rue des Résistants 21 - 7730 Estaimpuis

TYPE DE CONTRÔLE Visite de contrôle vente ancienne installation (8.4.2.)

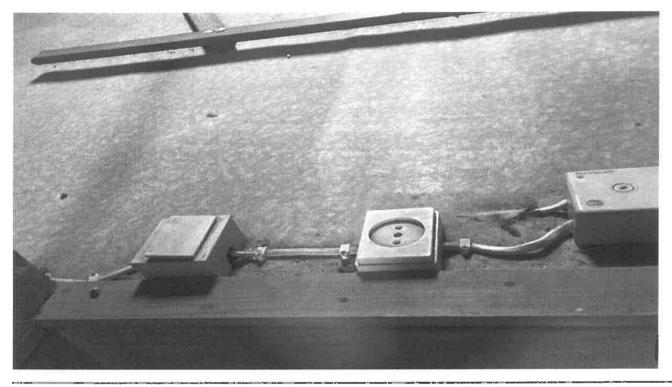
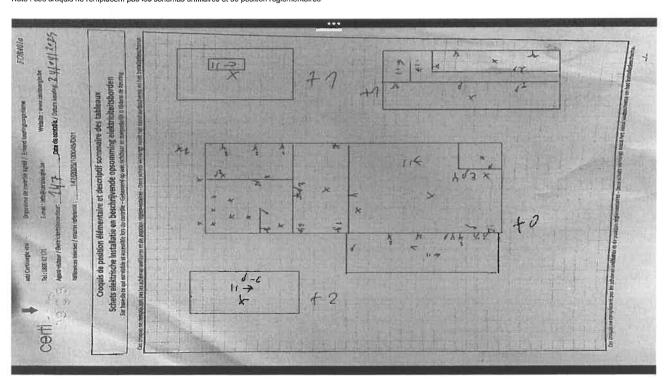
Croquis de position élémentaire et descriptif sommaire des tableaux

sur base de ce qui est visible et accessible lors du contrôle Note : ces croquis ne remplacent pas les schémas unifilaires et de position réglementaires
