## Rapport de contrôle d'installations électriques à basse et à très basse tension

RÉF. 147/2025/115948/D01:1

DATE DU CONTRÔLE 01/09/2025 (12:50 - 13:25) AGENT VISITEUR Florian Fontaine  
ADRESSE DU CONTRÔLE Rue Reine Astrid 152 - 7730 NECHIN TYPE DE CONTRÔLE Visite de contrôle vente ancienne installation (8.4.2.)

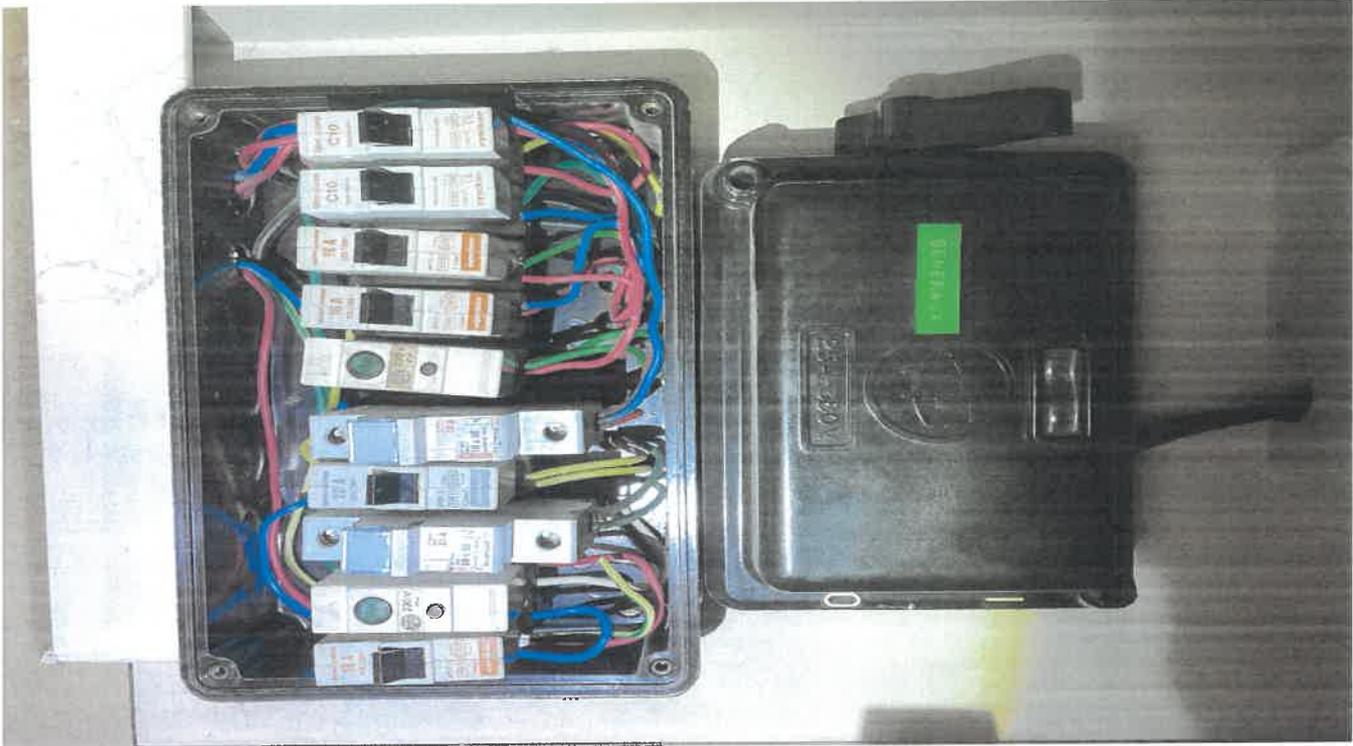
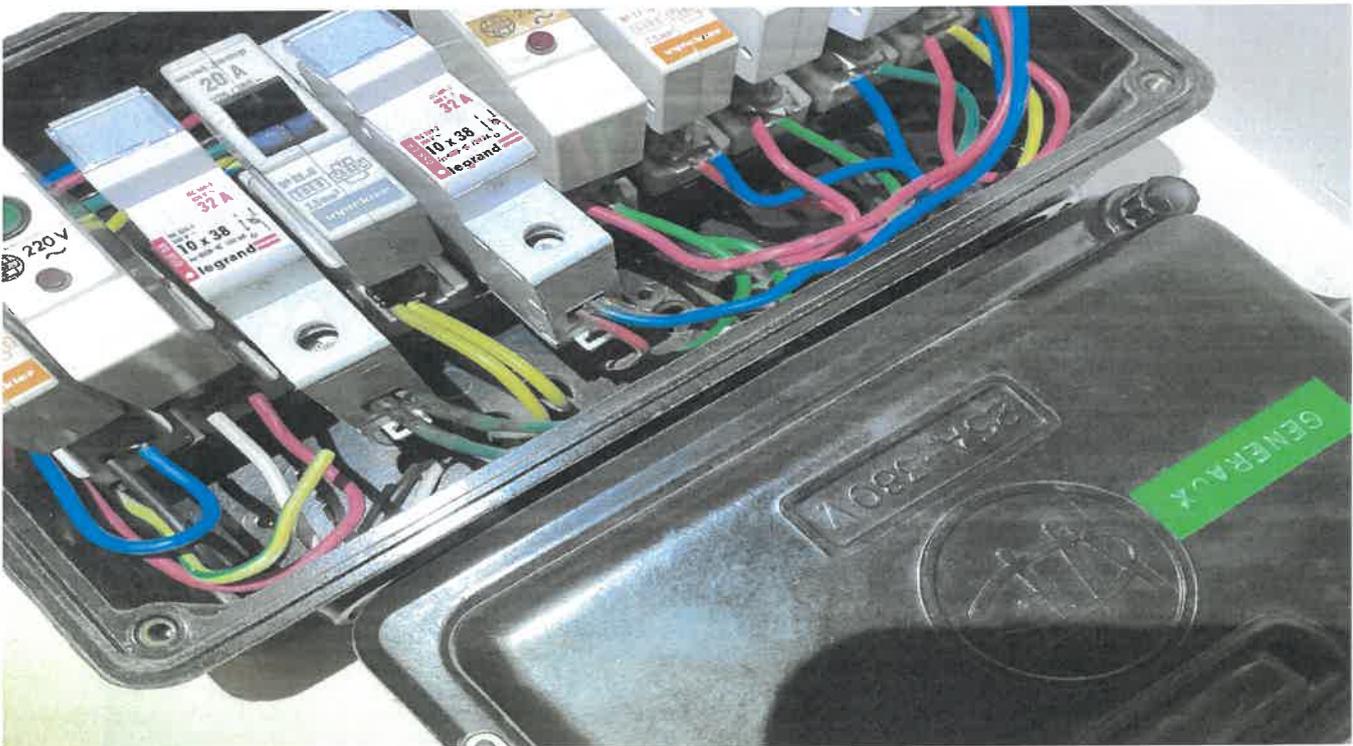
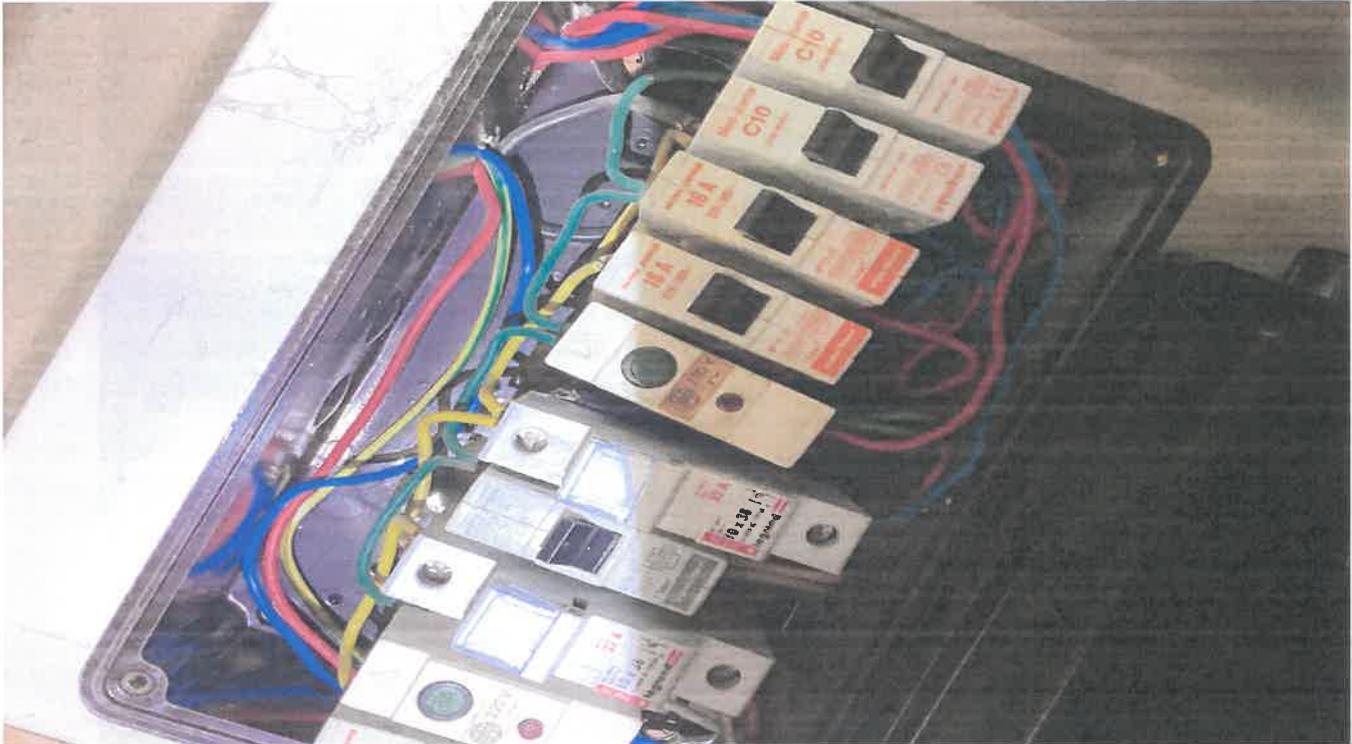
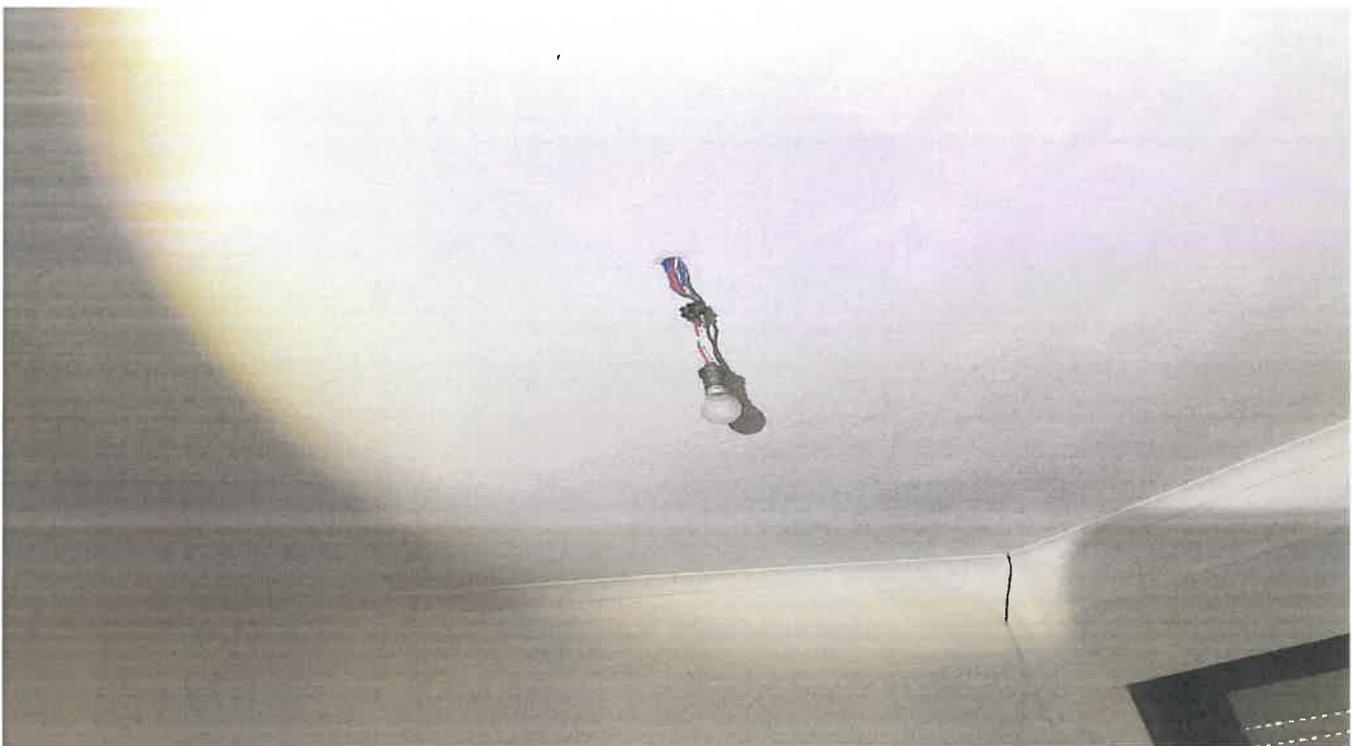
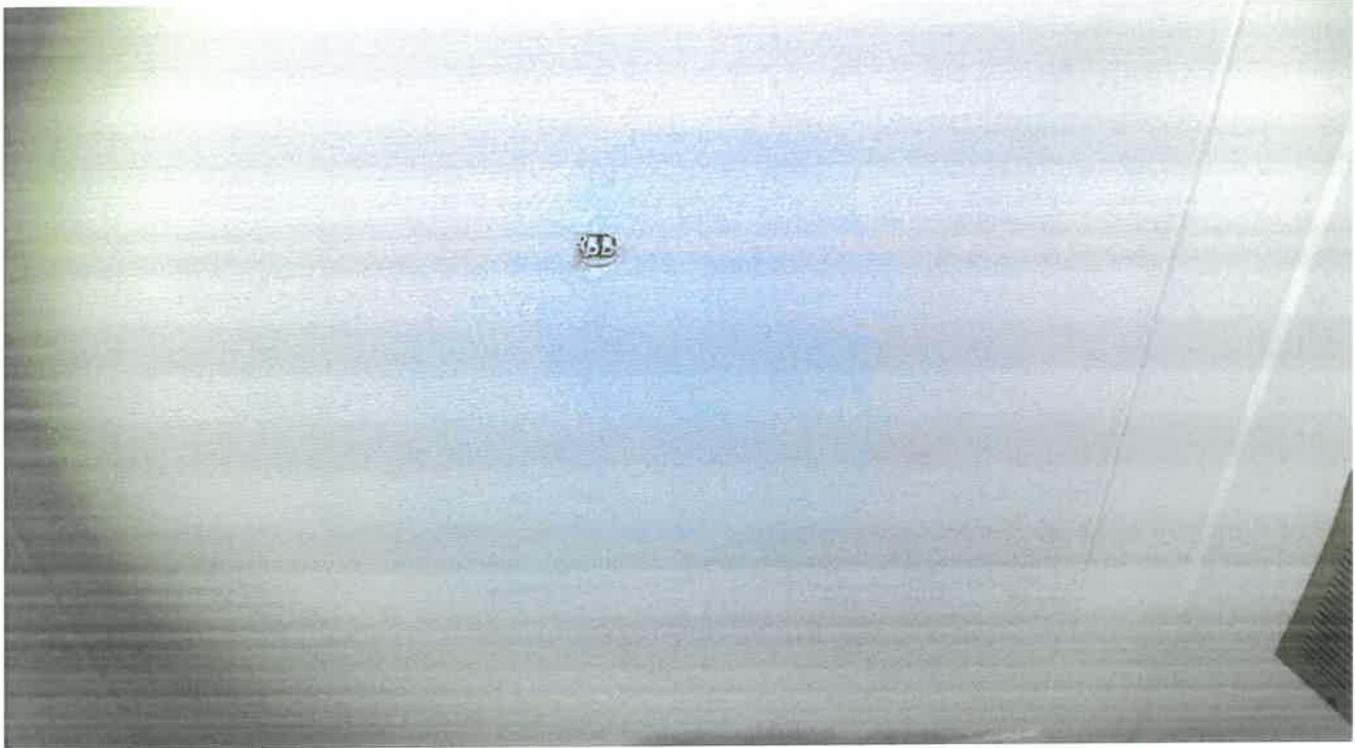
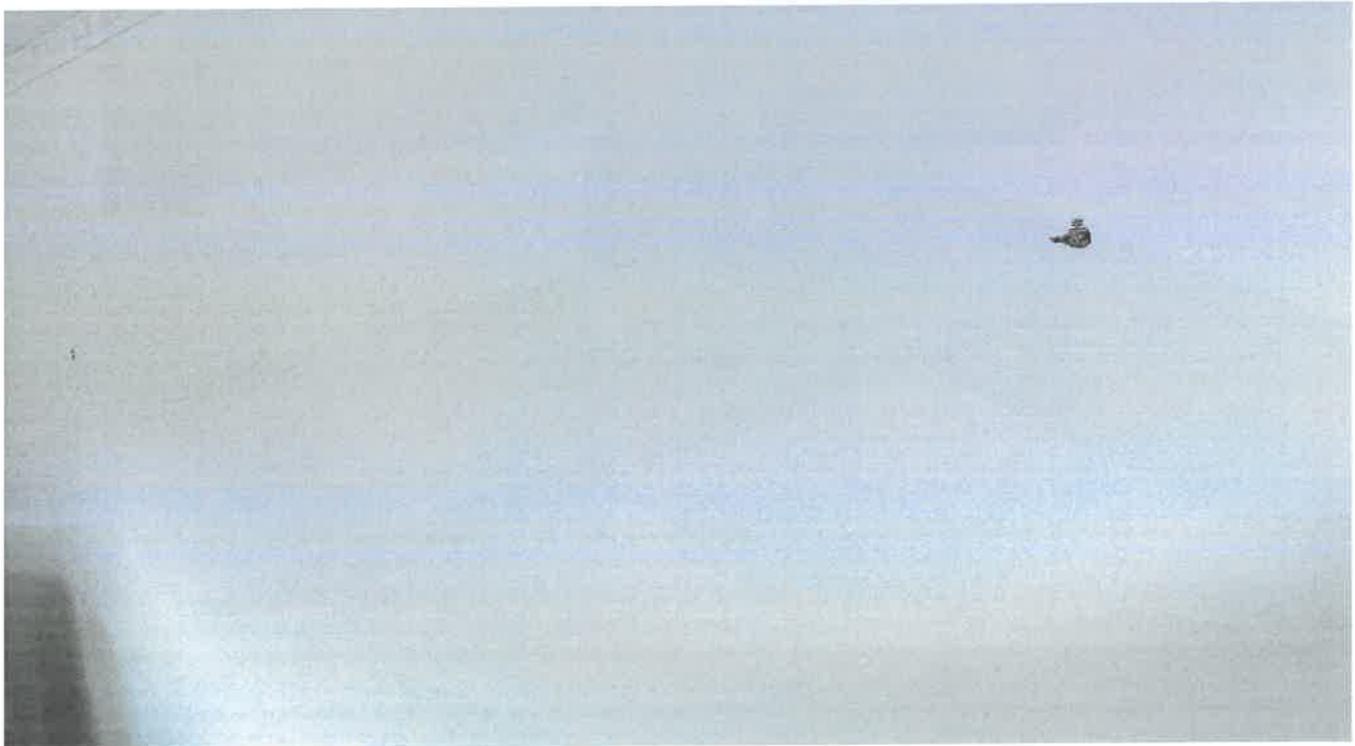
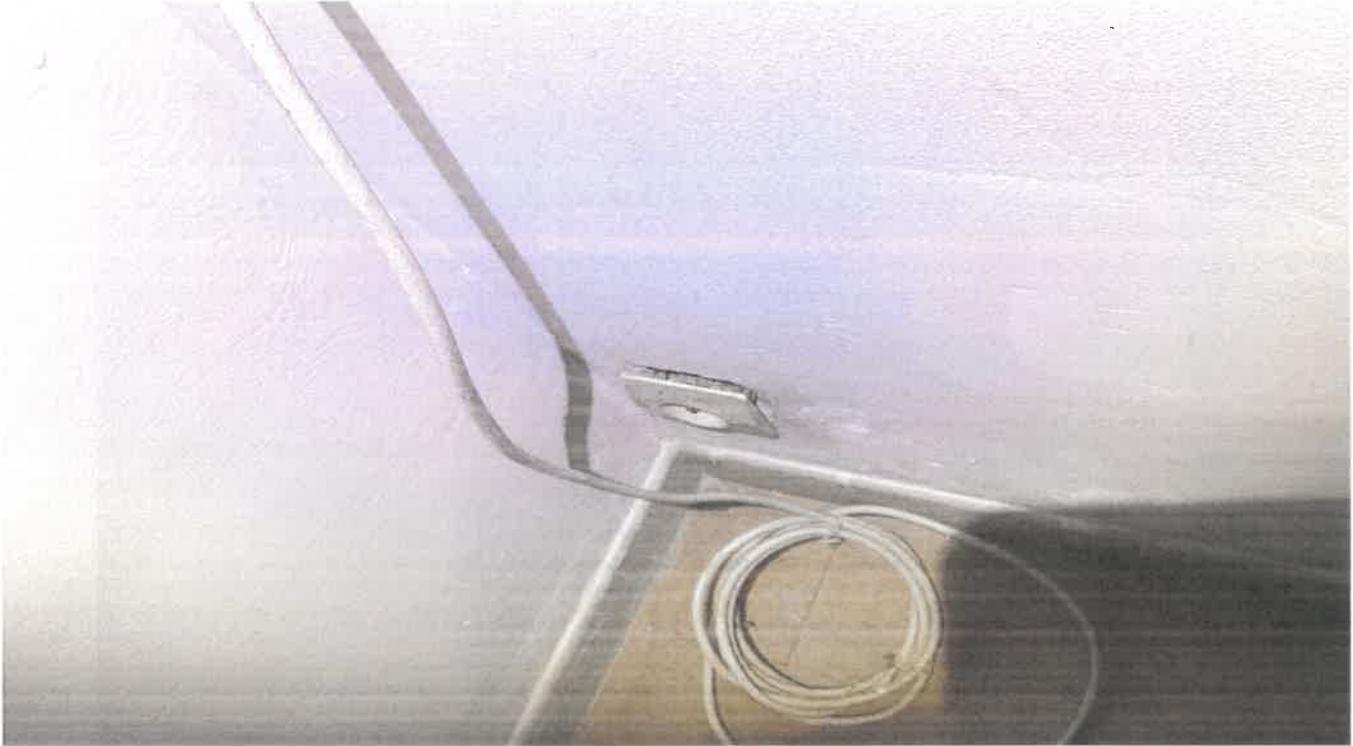
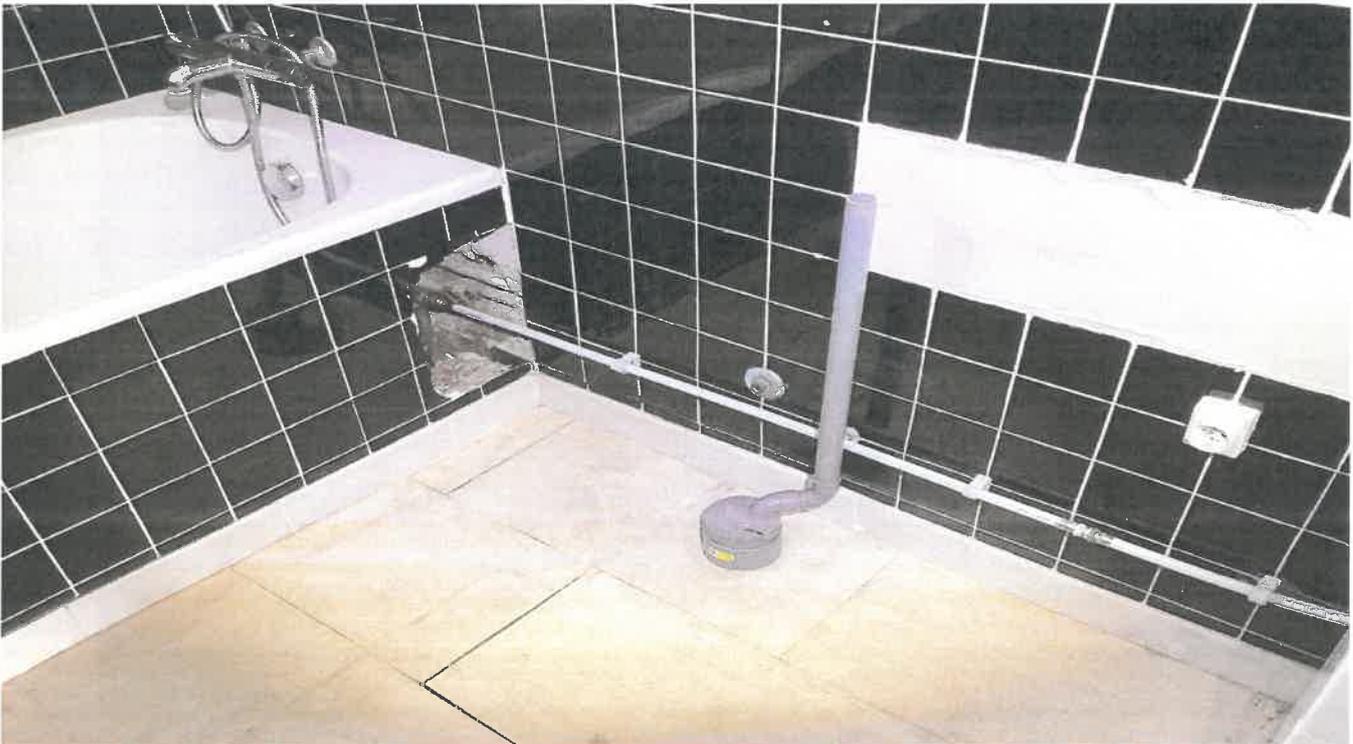
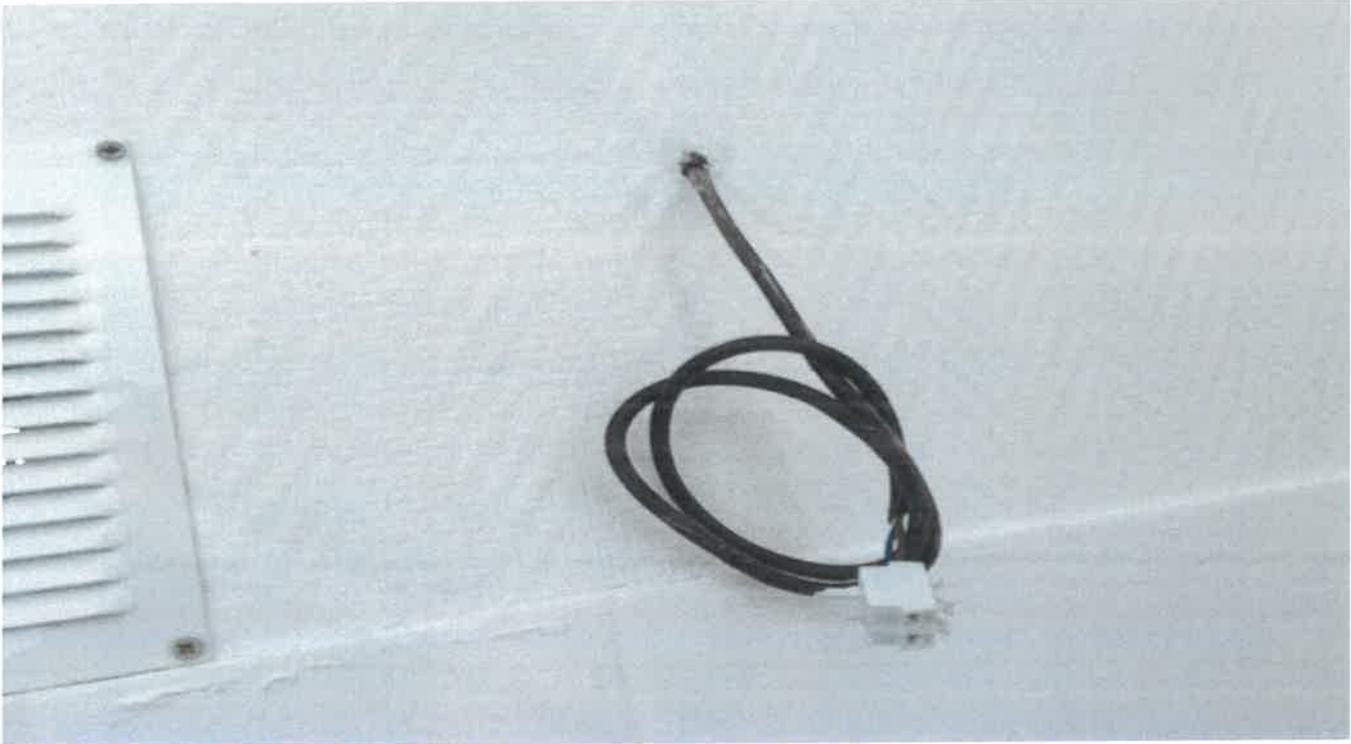
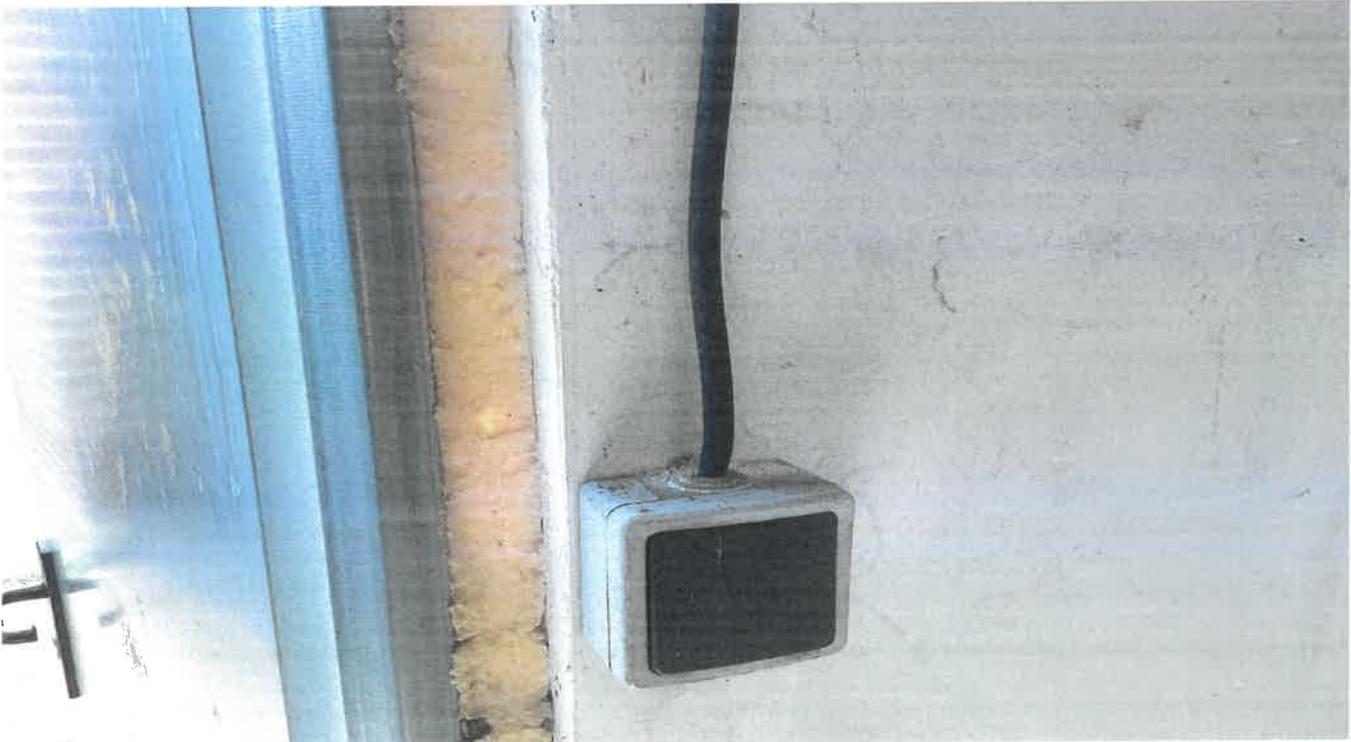
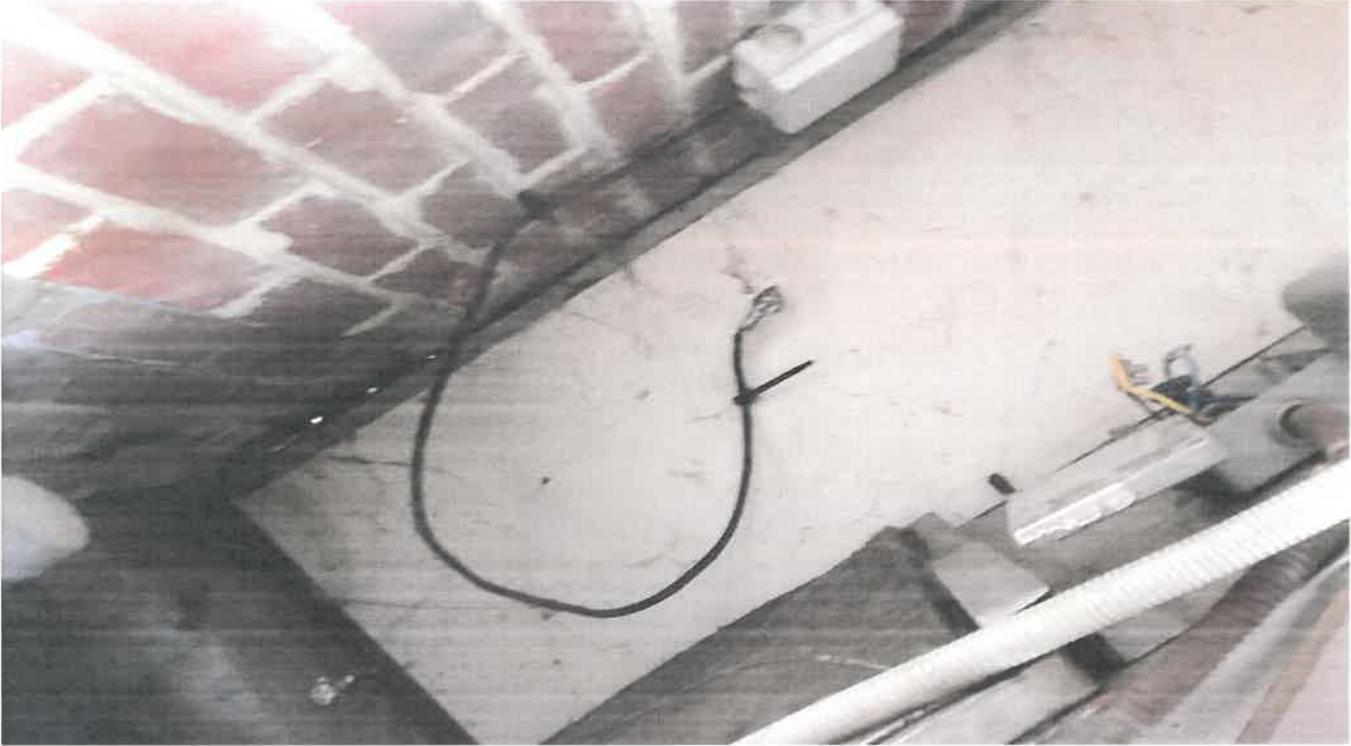
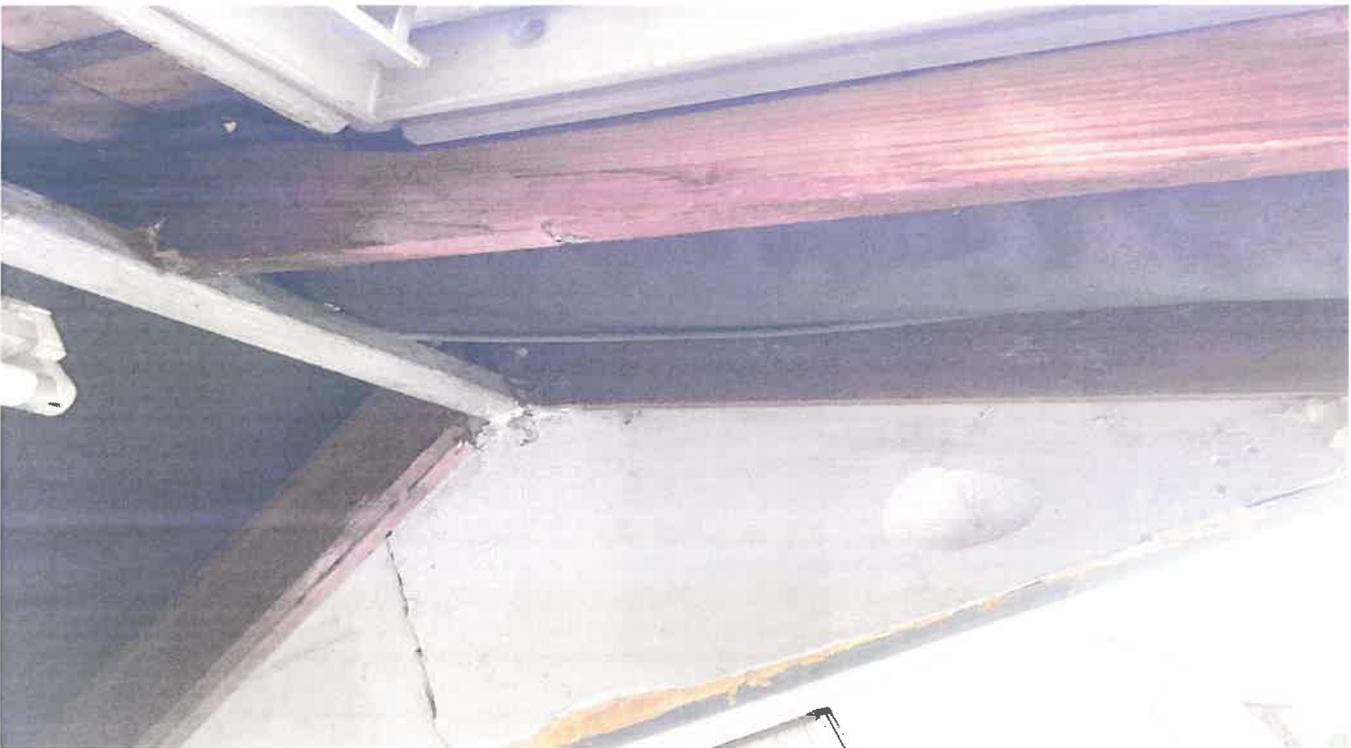
- Les fusibles/disjoncteurs à broches d'un même circuit ne sont pas de la même intensité nominale. - 5.3.5.5.
- nous constatons de l'échauffement sur les différents appareils de protection 9.5 voir photo en annexe pour exemple.
